# 令和元年東日本台風を踏まえた 「入間川流域緊急治水対策プロジェクト」

～地域が連携し、多重防御治水により、社会経済被害の最小化を目指す～

荒川水系（埼玉県域）大規模氾濫に関する減災対策協議会  
〈入間川流域部会〉事務局

# 緊急治水対策プロジェクトを推進

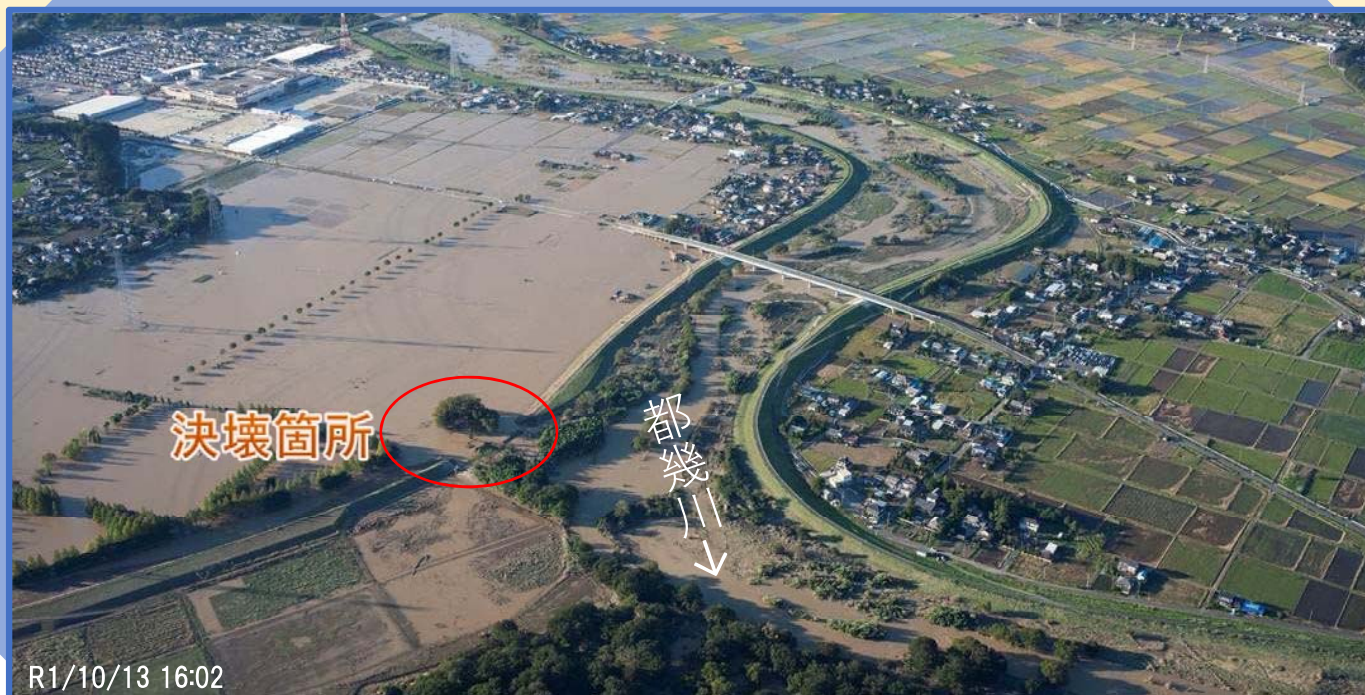
都幾川右岸0.4k付近（埼玉県東松山市早俣地先）の被災状況

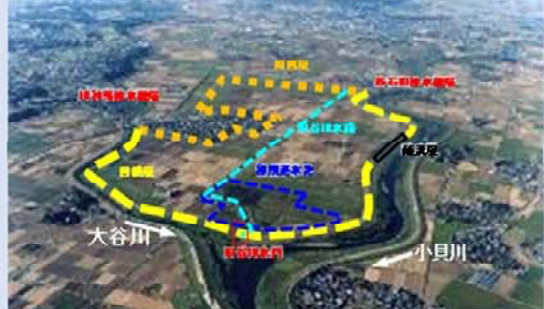
（事例）小貝川 母子島遊水地

### 遊水地整備

流域の遊水機能の確保・向上の取組として、地形や現状の土地利用等を考慮した遊水地の整備を進めていきます。

※河道内の掘削土を活用して整備します

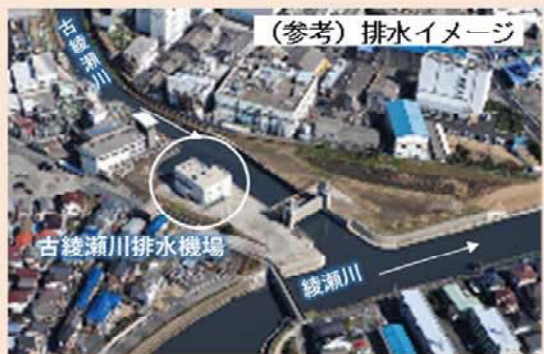
### 合流点処理

合流点付近において、支川の溢水・越水軽減、支川流域内における内水浸水の軽減や本川への流出抑制を兼ねた、遊水地や排水機場等を組み合わせた対策を検討していきます。

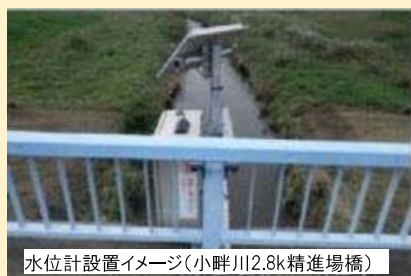
### 水位計、河川監視カメラの設置

防災情報共有化の取組として、危機管理型水位計・簡易型河川監視カメラの設置（増設）を進めていきます。

- ・水位やカメラ画像などの河川情報は、川の防災情報サイト内の「川の水位情報」で確認することができます。
- ・既存の水位計、ＣＣＴＶカメラに加え、危機管理型水位計、簡易型河川監視カメラの設置を行っています。入間川流域では、危機管理型水位計８台、簡易型河川監視カメラ４７台を新たに設置予定であり、設置後には既存の設備同様にインターネットで確認することができます。

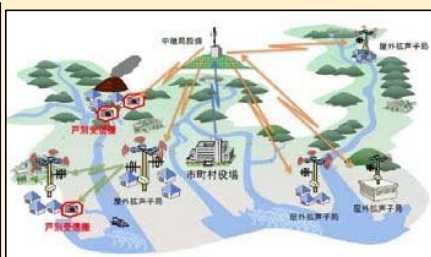
戸別受信機を用いた防災行政無線の構成イメージ

関係機関が連携した水害に対する事前準備のための取組として、防災メール等を活用した情報発信の強化や防災行政無線の戸別受信機整備を進めていきます。

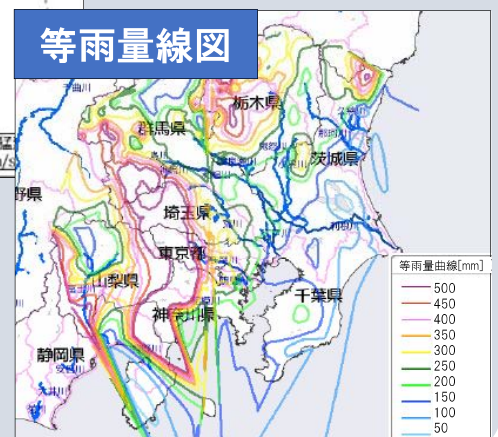
### 等雨量線図

等雨量線図雨量期間  
(10月10日20:00～  
10月12日24:00)

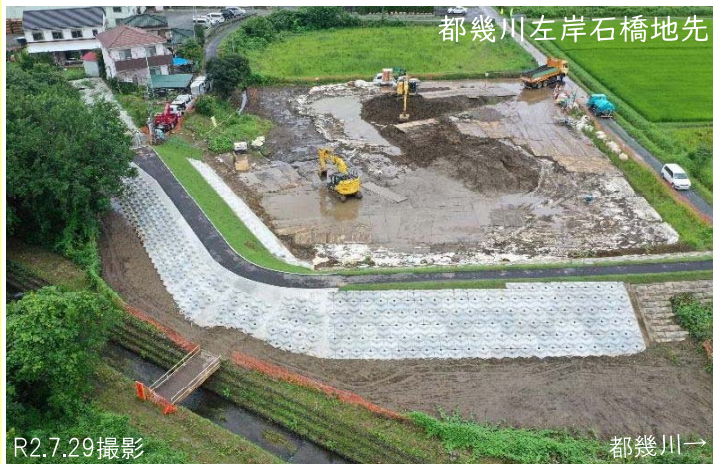
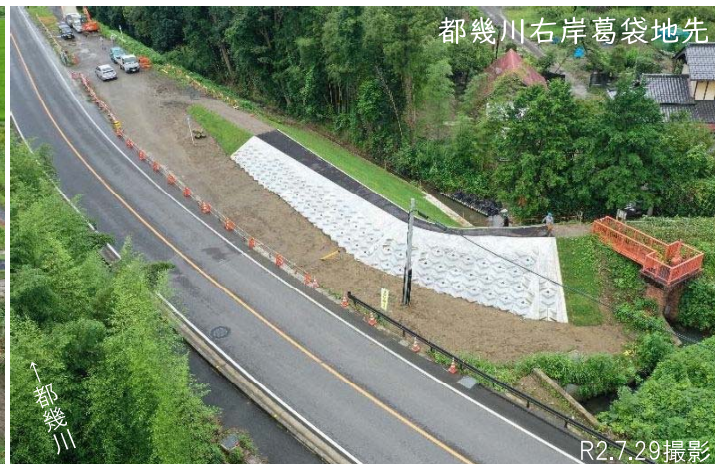
### ③ R1都幾川左岸石橋災害復旧工事(東松山市石橋地先、葛袋地先)【(株)島村工業】

令和2年4月より都幾川の石橋、葛袋の復旧工事を施工させていただいている(株)島村工業です。今年の梅雨は降雨量が多く復旧工事の進捗が思うように進みませんでした。工事期間中、地域の皆様にご多大なご理解ご協力を頂き、堤防の復旧を完了することができました。工事用道路の撤去復旧作業がまだ残っています。最後まで無事故無災害で完工したいと思しますので、宜しくお願いいたします。

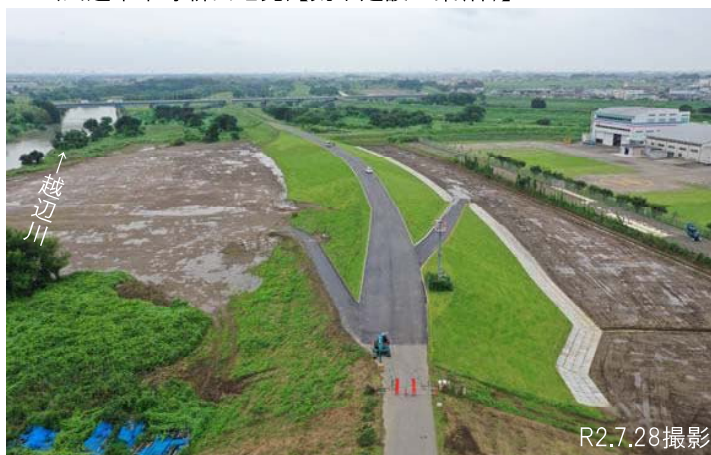
### ① R1越辺川右岸平塚新田緊急復旧工事 (川越市平塚新田地先)【荒木建設工業(株)】

「東松山市石橋地先」「東松山市葛袋地先」  
「川越市平塚新田地先」の堤防の復旧が完了しました。

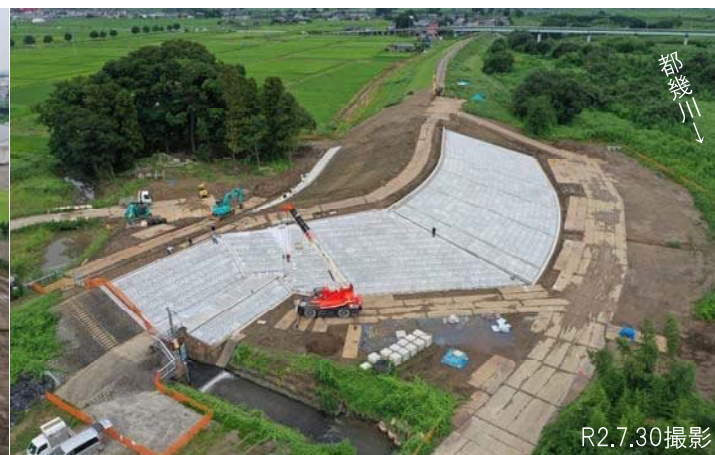
### ② R1都幾川右岸早俣緊急復旧工事 (東松山市早俣地先)【伊田テクノス(株)】

R2.7末現在、引き続き東松山市早俣地先においては堤防補強対策を、石橋地先については工事用道路の復旧を行っています。
