ハード対策の進捗状況

【洪水を河川内で安全に流す対策】

洪水を安全に流すためのハード対策 概要図 <相模川>

危機管理型ハード対策 概要図 ＜相模川＞

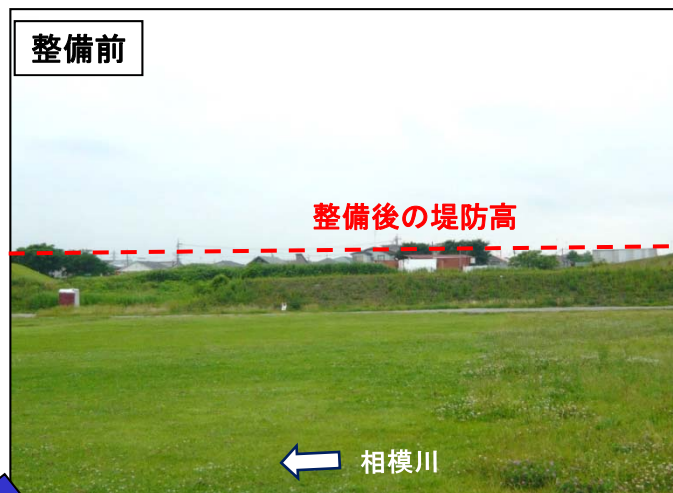
【未完成の堤防】

○ 堤防の断面が不足

○ 堤防がない

➤ 洪水を河川内で安全に流す対策として、堤防高が低いなど当面の目標に対して流下能力が不足している箇所の堤防整備等を行っています。

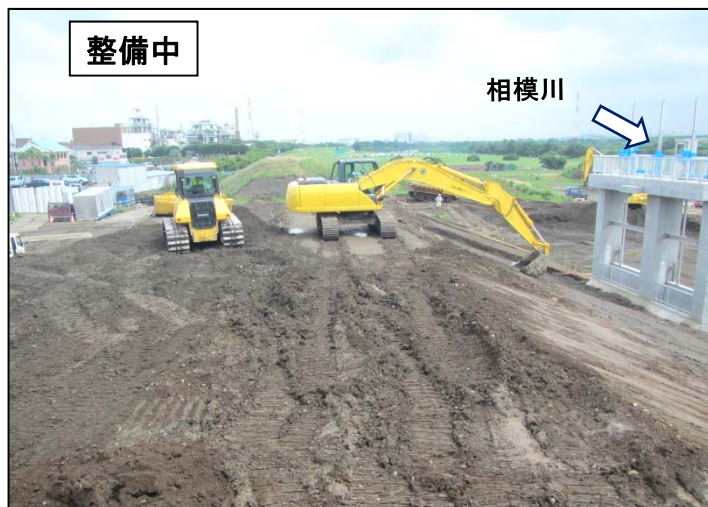
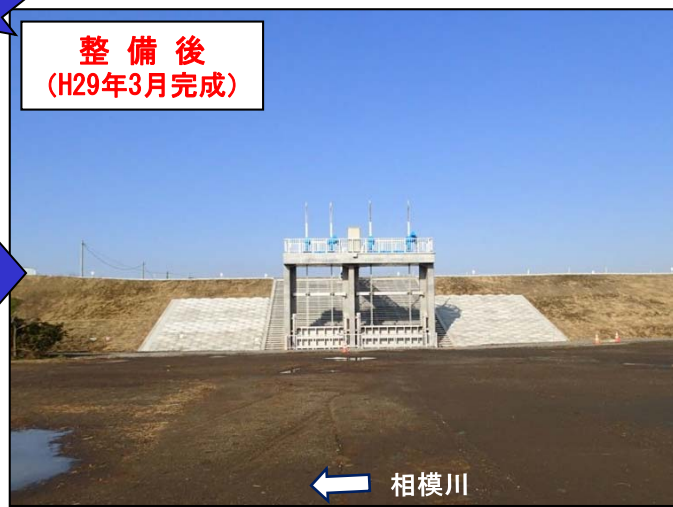
整備後
(H29年3月完成)

【完成された堤防】

○ 堤防の高さ・幅ともに計画上の断面を確保

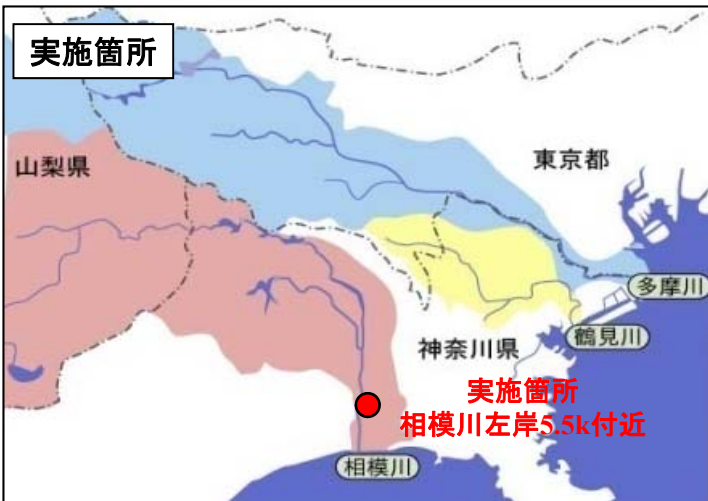
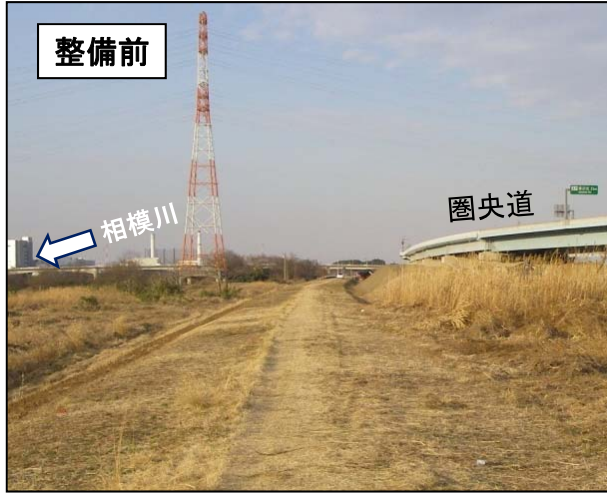
➤ 決壊までの時間を少しでも引き延ばすよう堤防構造を工夫する対策(危機管理型ハード対策)として、堤防における『堤防天端の保護』を実施しています。
