ハード対策の進捗状況

【洪水を河川内で安全に流す対策】

洪水を安全に流すためのハード対策 概要図 <多摩川>

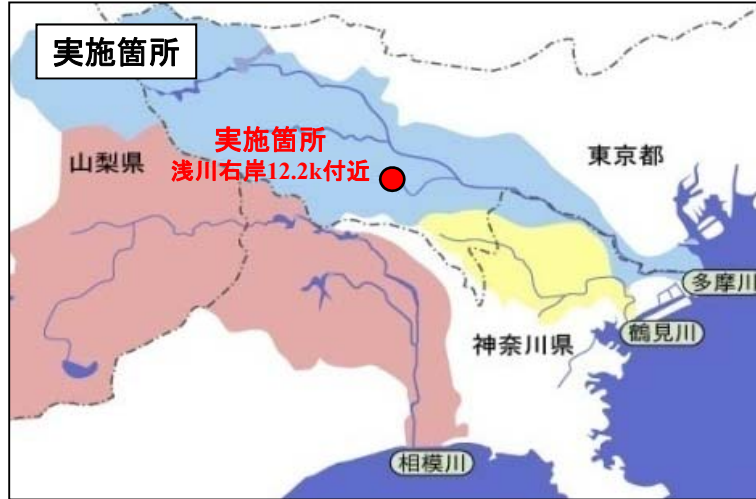
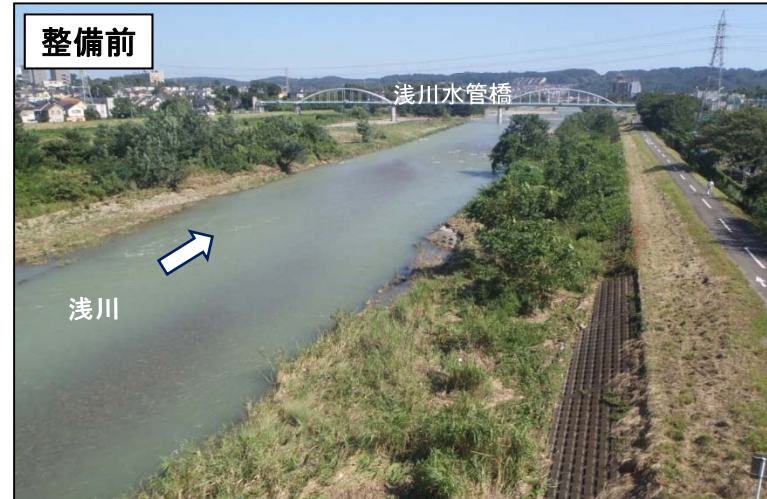
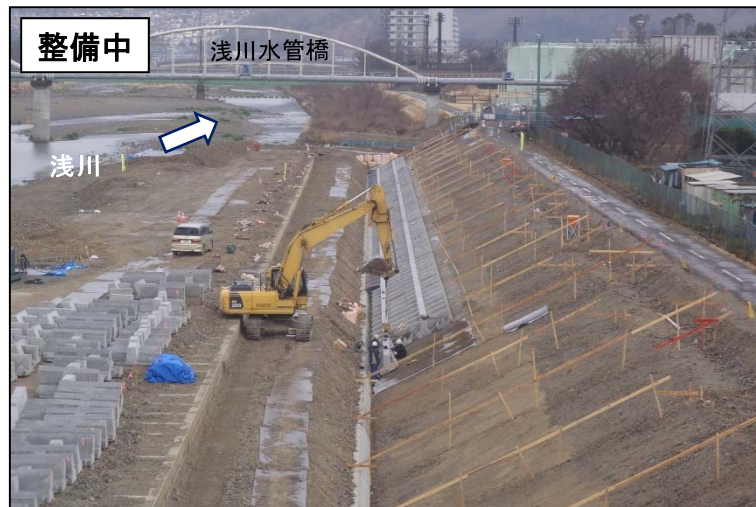
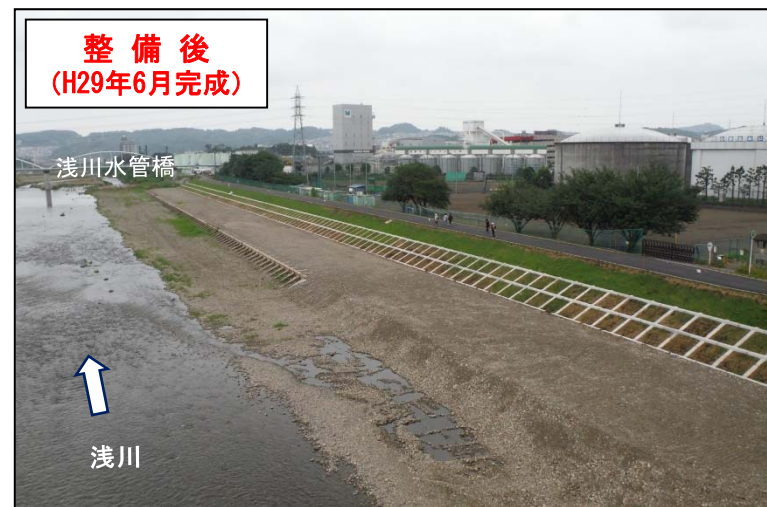
◆ 現在までの実施状況

▶ 洪水を河川内で安全に流す対策として、堤防高が低いなど当面の目標に対して流下能力が不足している箇所の堤防整備等を行っています。

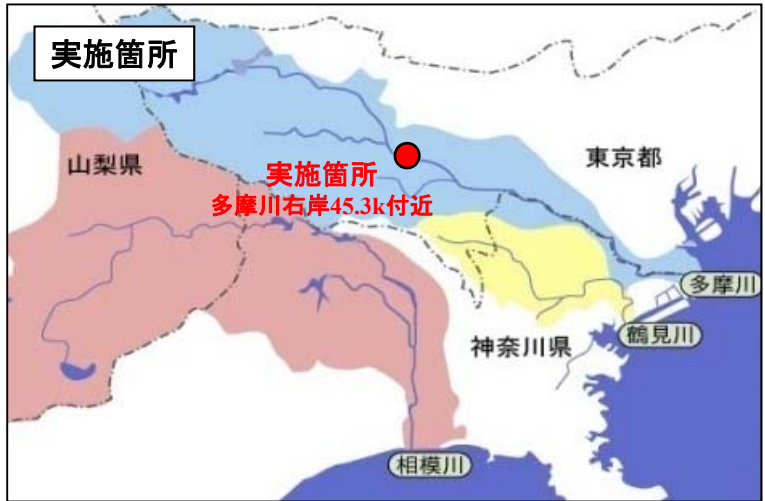
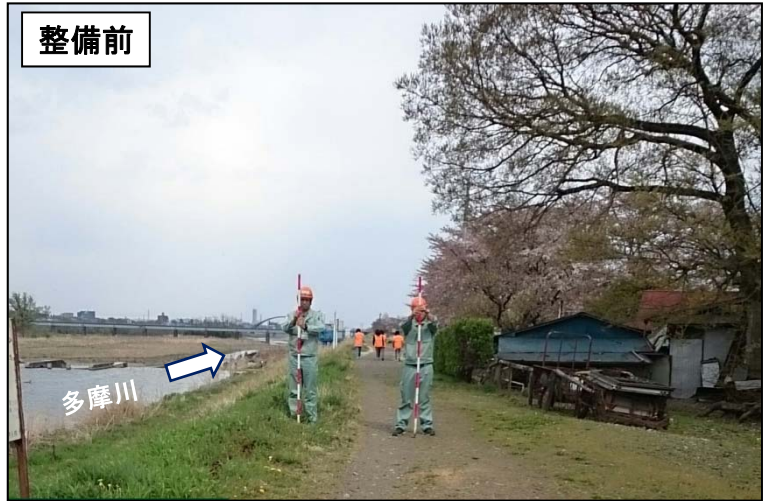
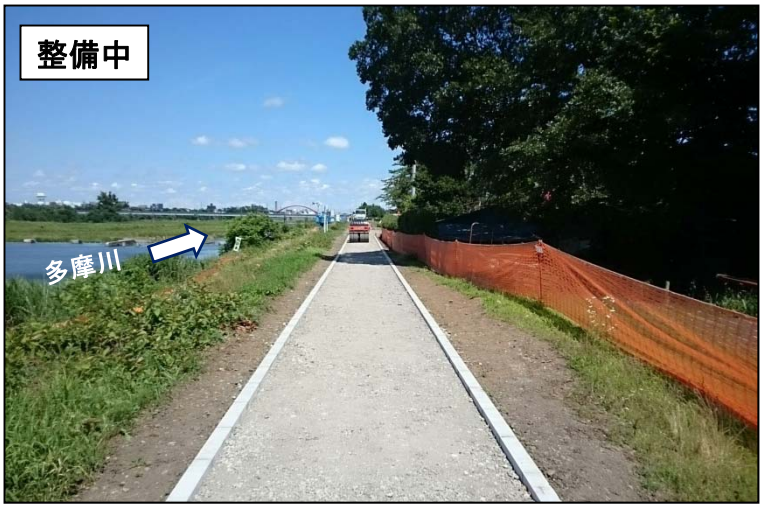
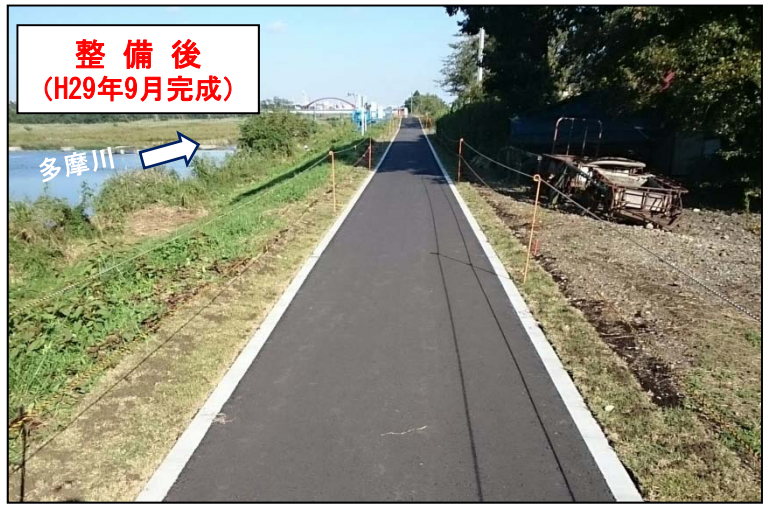
◆ 現在までの実施状況

➤ 決壊までの時間を少しでも引き延ばすよう堤防構造を工夫する対策(危機管理型ハード対策)として、堤防における『堤防天端の保護』を実施しています。
