# 令和元年東日本台風を踏まえた 「入間川流域緊急治水対策プロジェクト」

～地域が連携し、多重防御治水により、社会経済被害の最小化を目指す～

令和2年6月

荒川水系（埼玉県域）大規模氾濫に関する減災対策協議会  
〈入間川流域部会〉事務局

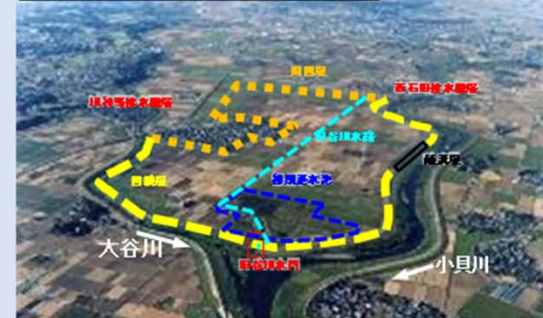
（事例）小貝川 母子島遊水地

流域の遊水機能の確保・向上の取組として、地形や現状の土地利用等を考慮した遊水地の整備を進めていきます。

※河道内の掘削土を活用して整備します

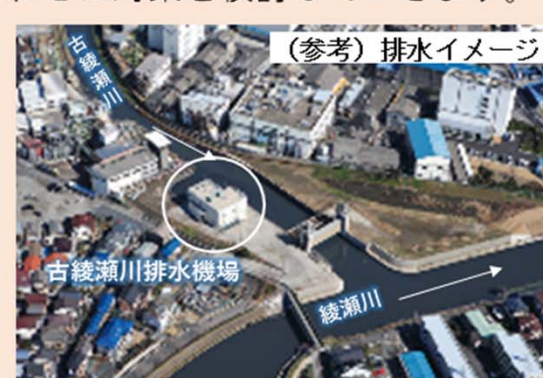
（参考）排水イメージ

合流点付近において、支川の溢水・越水軽減、支川流域内における内水浸水の軽減や本川への流出抑制を兼ねた、遊水地や排水機場等を組み合わせた対策を検討していきます。
