# 令和元年東日本台風を踏まえた 「入間川流域緊急治水対策プロジェクト」

～地域が連携し、多重防御治水により、社会経済被害の最小化を目指す～

令和2年6月

荒川水系（埼玉県域）大規模氾濫に関する減災対策協議会  
〈入間川流域部会〉事務局

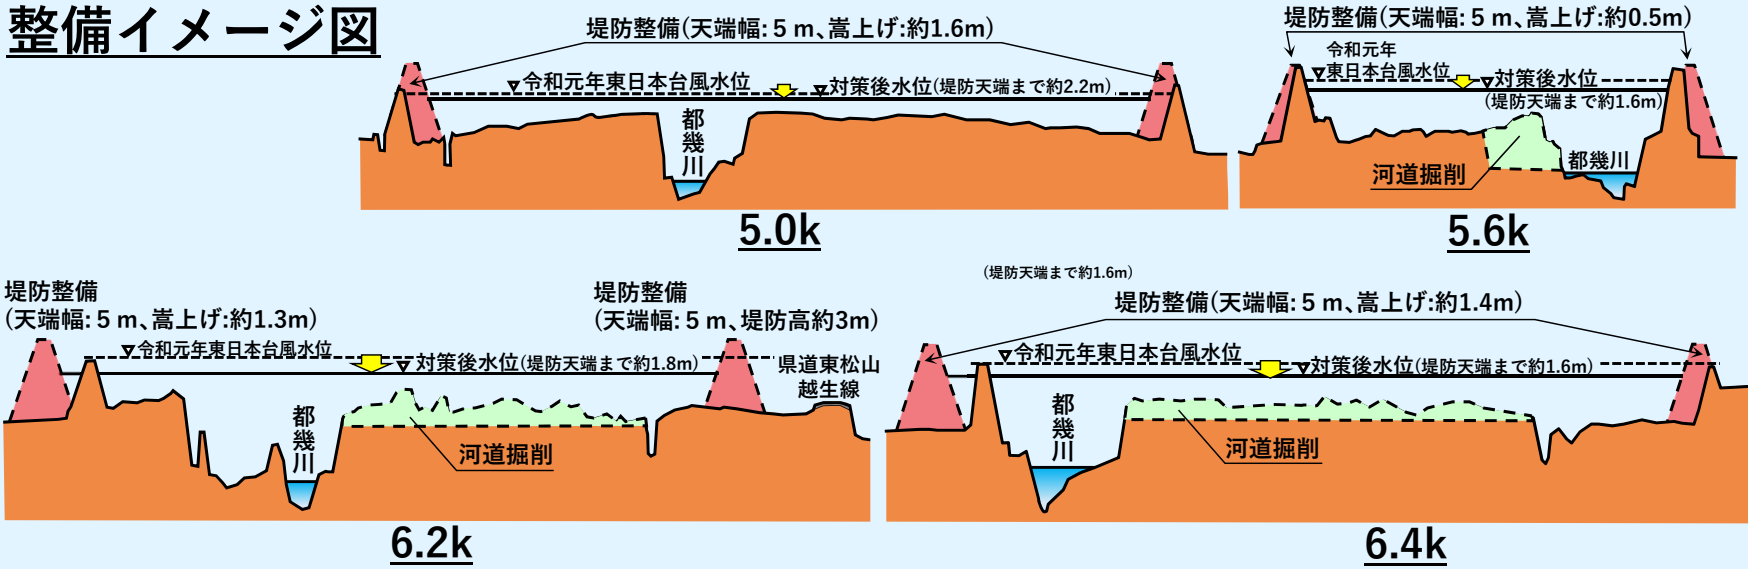
## 整備イメージ図

堤防整備：洪水で溢れたり、堤防が壊れないよう必要な高さ・幅を確保します。  
河道掘削・樹木伐採：流れやすくすることで、洪水時の川の水位を低くします。
