関東道路メンテナンスセンターにおける ドローンの活用について

¹関東地方整備局 関東道路メンテナンスセンター 技術第一課

キーワード ドローン、橋梁、メンテナンス、関東地方整備局小型無人機運用方針

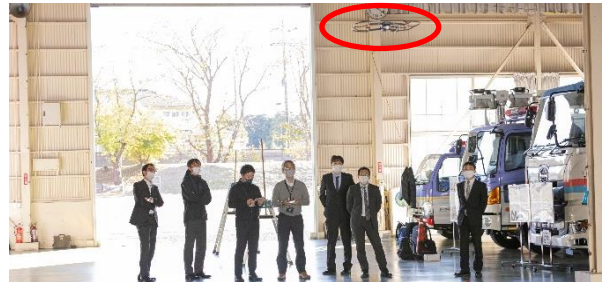
写真-2 基本操作の操縦訓練の様子

座学講習（写真-1）では、関係法令等で定められている飛行ルールの内容や安全に飛行するための飛行体制（パイロット（操縦者）、ナビゲータ（操縦補助者）、ワッチ（機体監視者））、それぞれの役割などについて理解を深るとともに、飛行訓練（写真-2）では、離着陸、上昇下降、前進後進、左右移動、左右旋回などの基本操作を行った。また、より一層の安定した操縦をするために、GPS機能がないミニドローンを使用して、8の字飛行を行った。

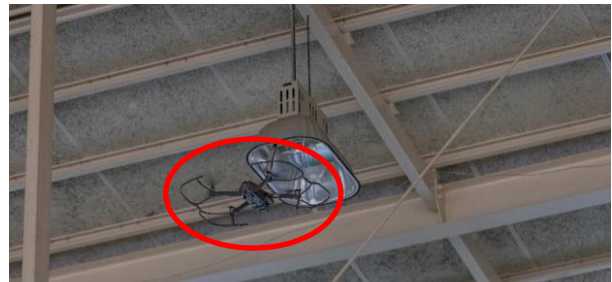
写真-3 橋梁下を想定した操縦訓練の様子

さらに、橋梁下を想定した操縦訓練として、屋内で天井や照明灯を撮影対象物とした飛行訓練を、講師の助言を受けながら実施した。（写真-3）

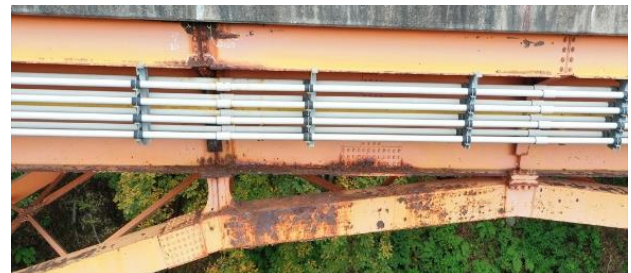
写真-5 法師大橋におけるドローンの撮影写真

方からの空撮や桁横の撮影のみとして、機体を目視で確認できる飛行に限定し、撮影を行った。(写真-5)

現地調査では、複数の職員で機体の監視等を行うなど安全面に配慮した飛行を行うだけでなく、対象物の状態把握がより明確にできるようにするために、旋回速度や前進後進の速度等に注意し、カメラの露出やホワイトバランスを、周囲の環境に応じて変化させることで、状態把握のための撮影に努めた。

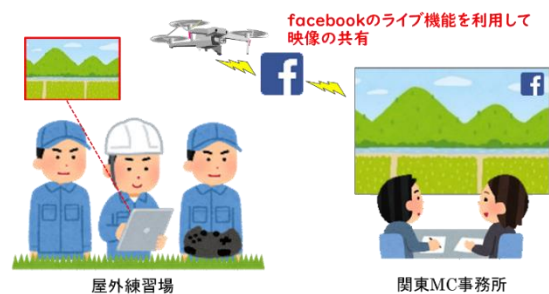
図-1 ドローンの映像中継のイメージ

関東MCが所有しているドローンは、撮影している映像をパイロットやナビゲータだけでなく、SNS (facebook) を介することでSNS閲覧者にも共有することができる。そこで、2020年9月に実施した防災訓練にて、茨城県古河市内の屋外練習場でドローンを飛行し、関東MCの事務所があるさいたま市内に映像の中継を試行した。(図-1) (写真-6)

具体的には、パイロットは事務所からの指示にしたがい、機体の操作等を行った。しかし、ドローンの映像が事務所に伝送されるまで、約10秒間の時間差が生じることから、迅速な対応が求められる災害時の被災調査などでは、意思疎通を図る際に支障が生じる可能性があるため、今後はより円滑な映像中継方法について、検討が必要であることがわかった。
