既存の技術を活用した遠隔地にある道路構造物の状態把握に係わる試行の報告

国土交通省 関東道路メンテナンスセンター 正会員 ○松藤 洋照
国土交通省 関東道路メンテナンスセンター 荒川 正秋
国土交通省 関東道路メンテナンスセンター 松下 慎治

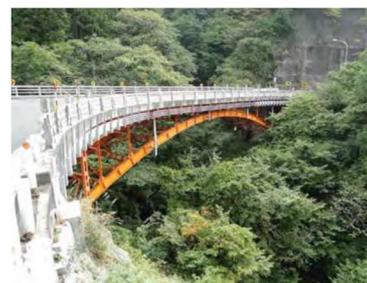
写真-1 試行対象 A 橋

写真-1 に示す山間部の渓谷に架かる A 橋(鋼アーチ橋)では、アクションカメラによる近接映像の中継(写真-2)を試行したところ、映像と音声は極めて明確明瞭であり、現場実装の可能性が感じることができた。

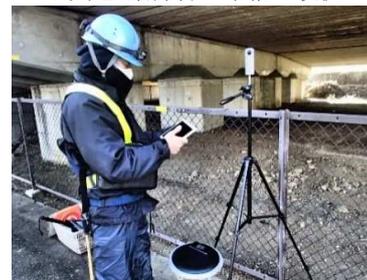
写真-3 全方位カメラによる橋梁下の中継

地方部にある B 橋では、全方位カメラによる橋梁下からの中継(写真-3)とアクションカメラによる近接した映像の中継を試行した。全方位カメラの中継映像はカメラ視点を視聴側からの移動が可能であるため、全体の把握や確認したい範囲の特定を速やかに行えることを確認した。

試行により中継映像による橋梁の状態把握の流れを確認できた。一方で、全方位カメラの映像の解像度が低いことと、全方位カメラ、アクションカメラともに映像が 20～30 秒程度遅延が確認された。これらの課題について、機器やサービスの改良を待つのではなく、他の全方位カメラ、アクションカメラと SNS の組合せにも検討の余地があると考えます。
