# 入間川流域緊急治水対策プロジェクト位置図

## 【整備手順の考え方と進捗状況】

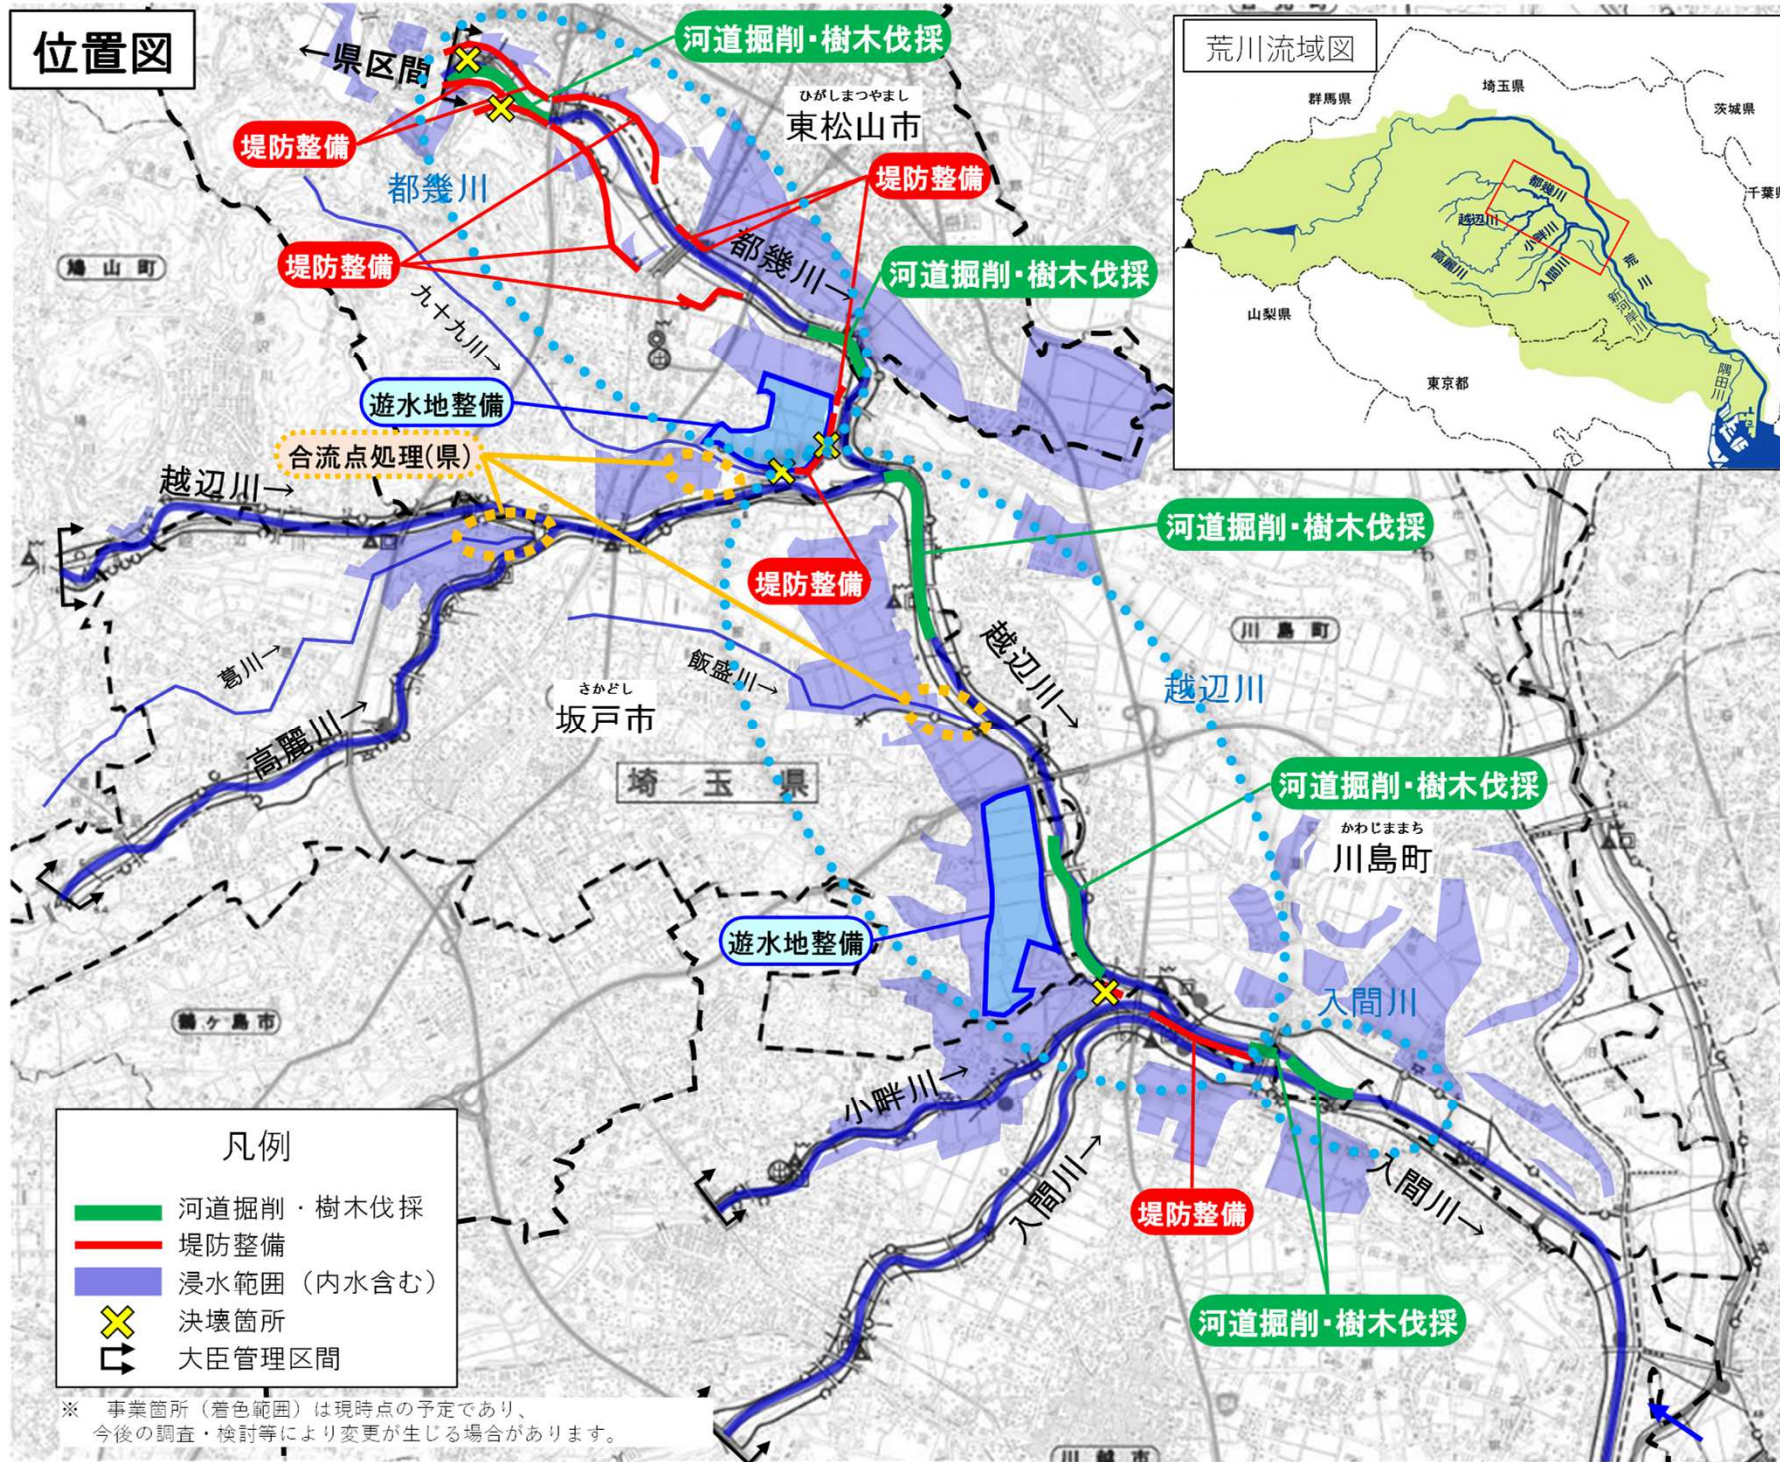
河道掘削は上下流バランスを踏まえ、下流入間川区間から実施し、全体的な水位低下を図ります。並行して都幾川区間では堤防整備を先行的に進め、安全に流せる洪水の量を増加させます。

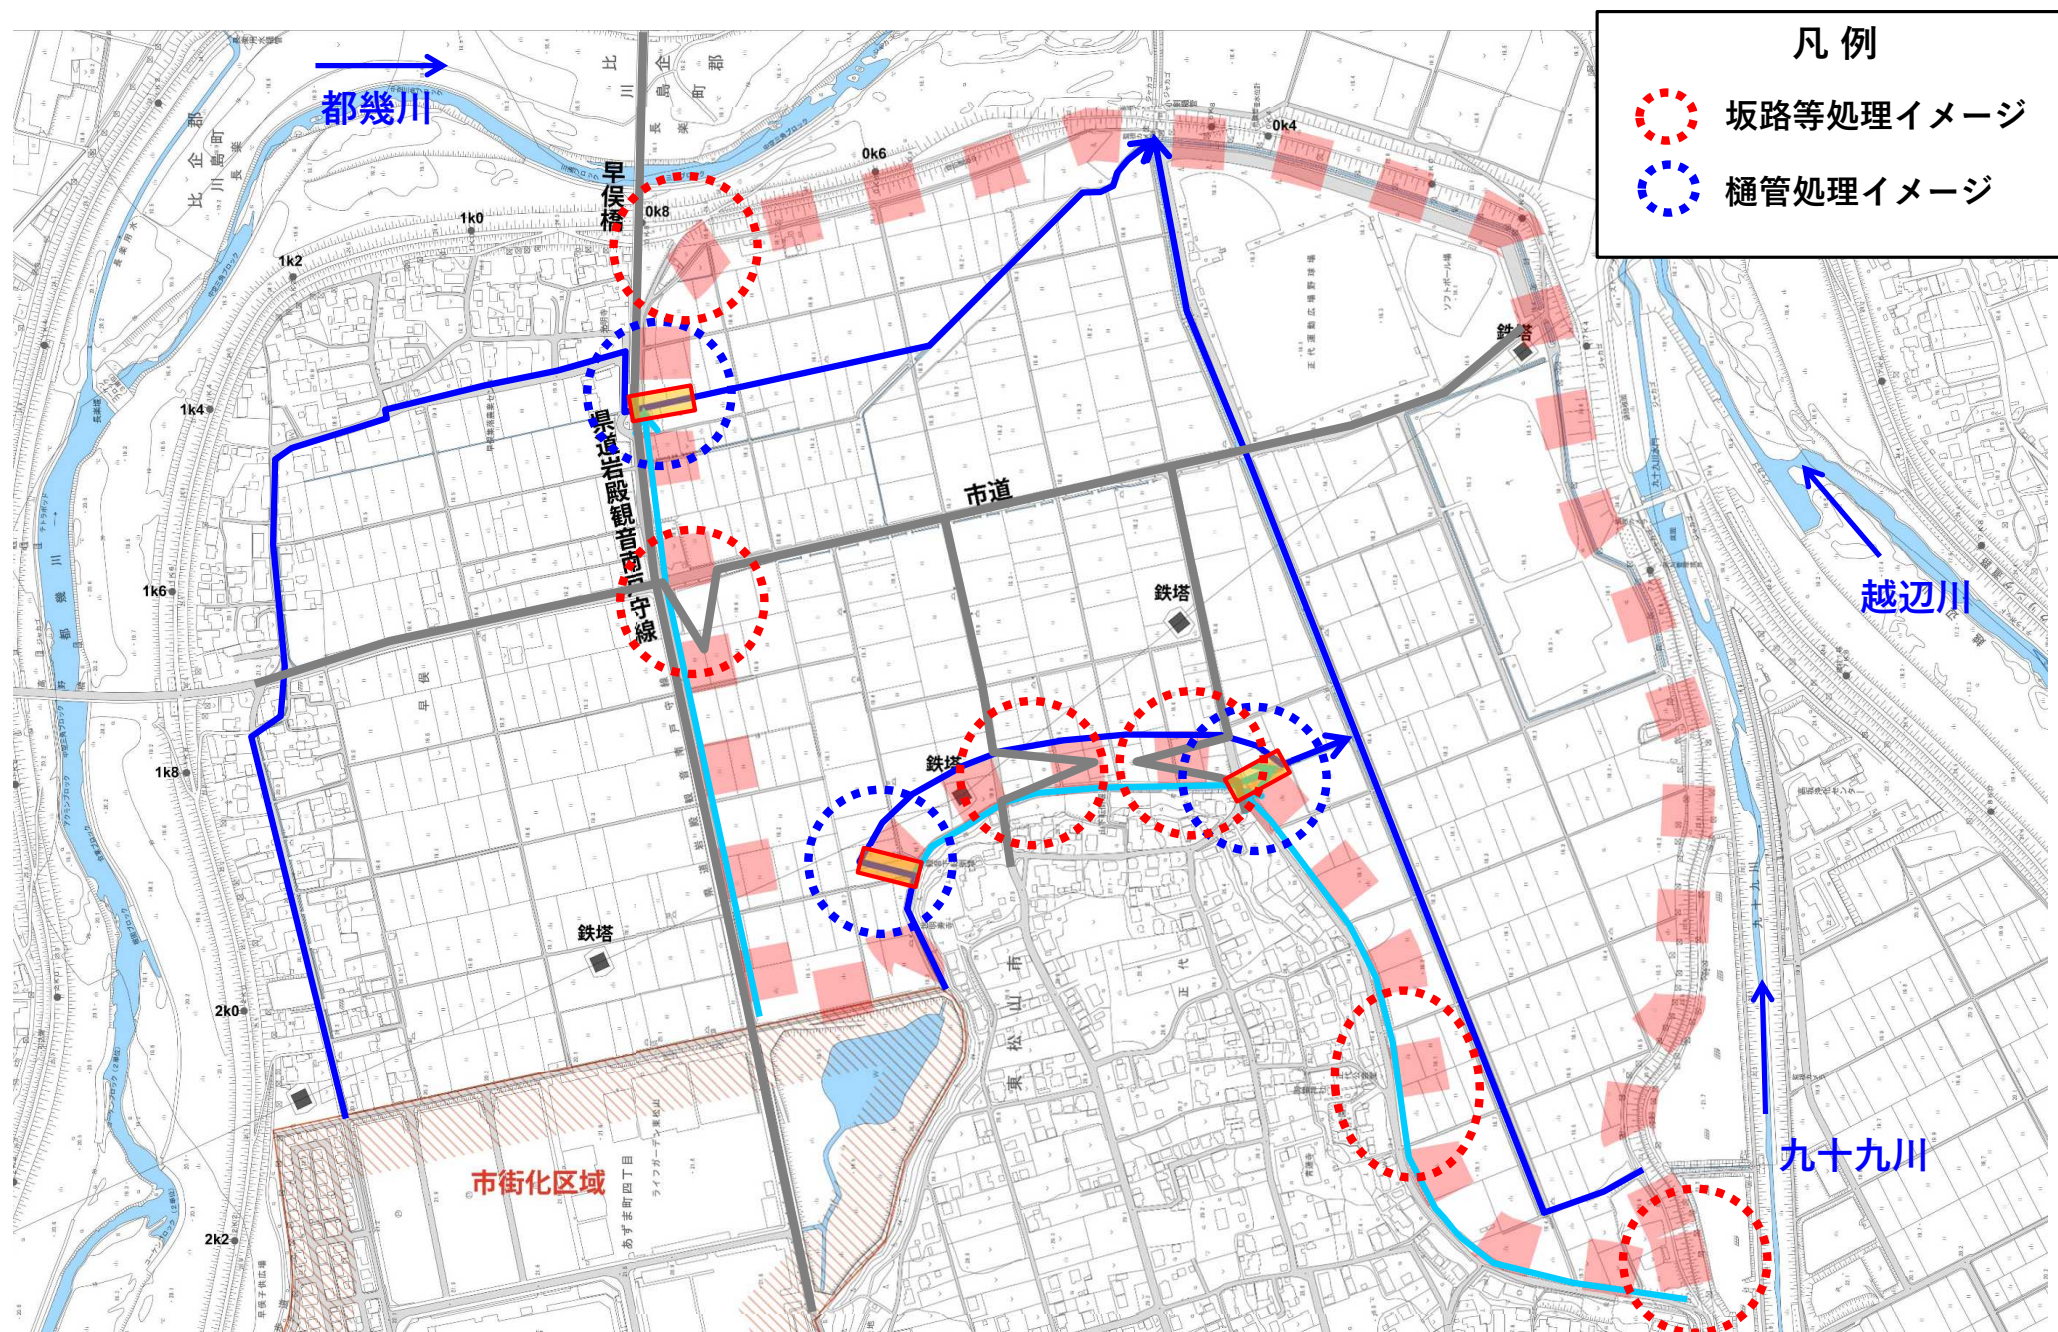
■遊水地整備にともない、用排水路の付け替えや遊水地内に水路を引き込むための樋管の整備、遊水地内へのアクセスのための坂路の設置位置などについては、今後、詳細検討の結果を踏まえ、各管理者と調整し決定していきます。

※記載の内容は、R3.12.2時点での検討状況等を素案として整理しているものであり、確定したものではありません。  
 引き続き検討を進めつつ見直す場合もあります。
