入間川流域 緊急治水対策プロジェクト

かわらばん

2021年12月号

## “河道掘削”について知ろう

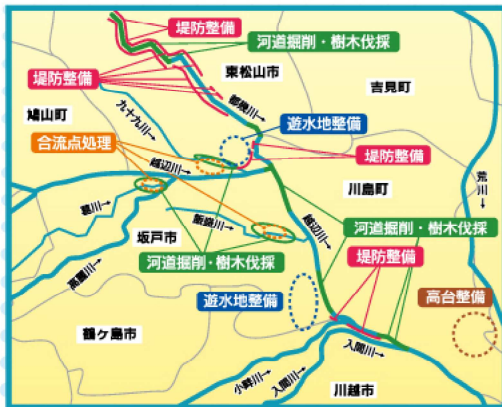
#### 現状（施工前）

直轄ダム、遊水地なし  
主に河道で洪水を処理

#### 今後（施工後）

河道の流下能力の向上、遊水・貯留機能の確保・向上、  
土地利用・住まい方の工夫を組み合わせ対応

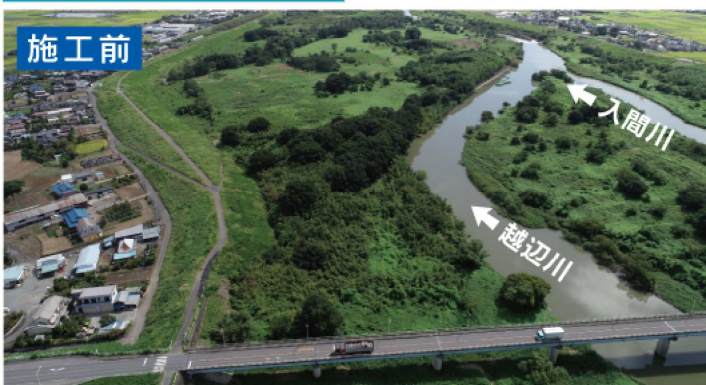
##### 施工前

#### 入間川釘無地区

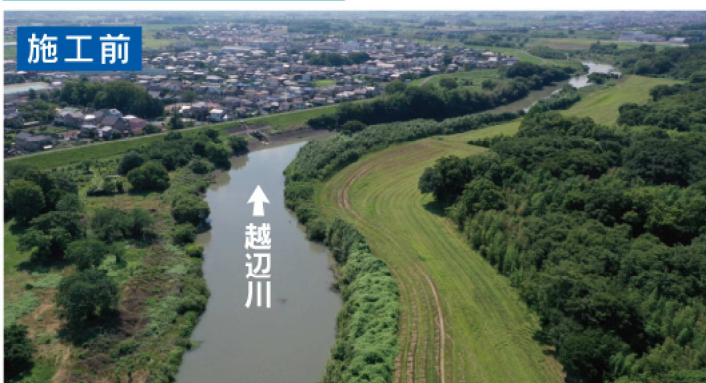
##### 施工前

#### 越辺川紺屋地区
