## 唐子地区堤防整備に関する説明会 (国管理区間)

令和4年1月23日

荒川上流河川事務所

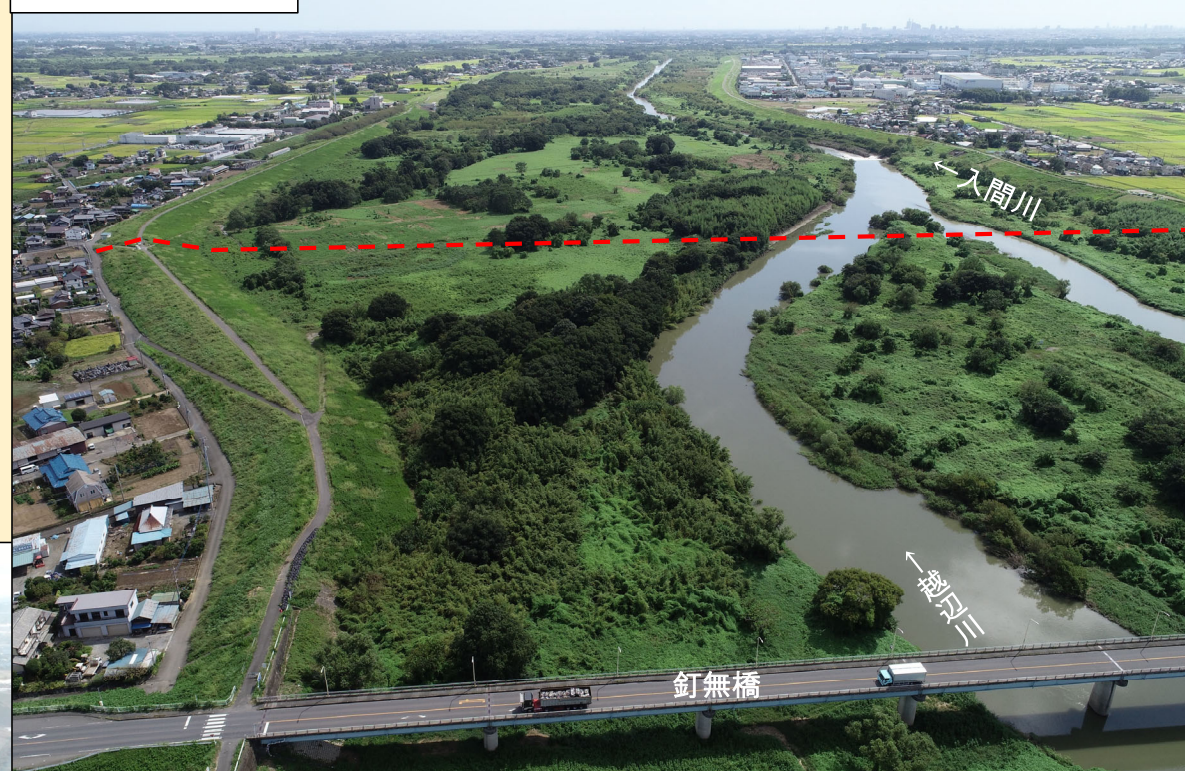
掘削前 (R2.9)

## 河道掘削・樹木伐採① 入間川 釘無地区
