# 樹木の腐朽等への対応に関する 検討委員会

# 1.第1回検討委員会の結果整理と検討方針

東京国道事務所

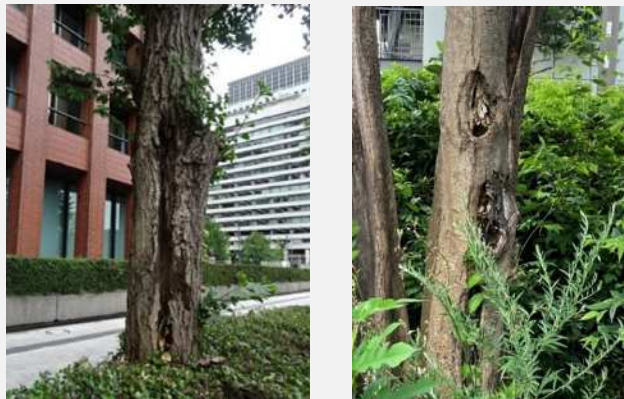
- ・ 枝葉を殆ど除去する強剪定は樹勢を弱体化させ、腐朽等への抵抗力を低下させる
- ・ 大枝切除等の大きな切断面から腐朽が侵入し、幹腐朽につながる場合がある

大枝剪定痕から発生した幹腐朽

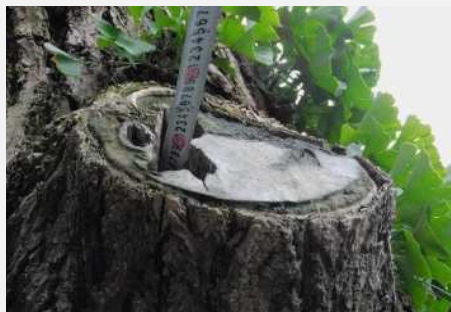
大枝切断面への腐朽の侵入

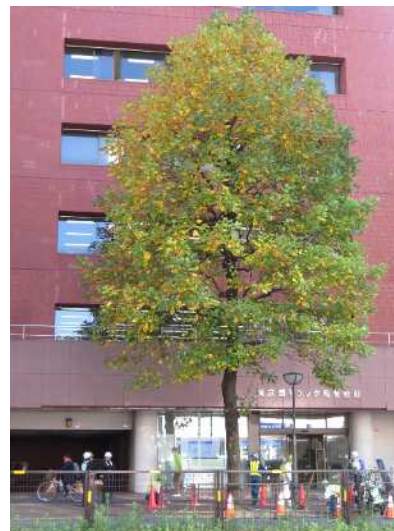
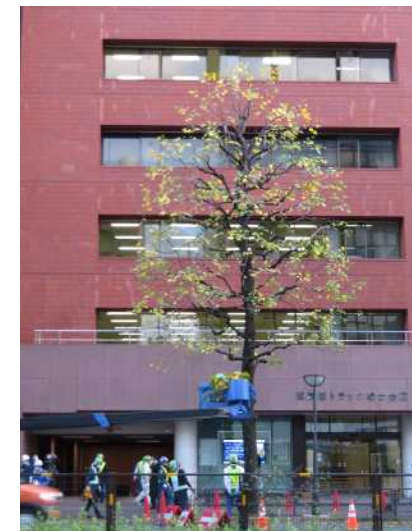
- ・ 枝を透かすことで通風性・樹冠内部への日射を確保
- ・ 主枝・副主枝・側枝を適度に残し枝張り・緑陰を確保
- ・ 適正な剪定位置により切断面の被覆を促す
- ・ **剪定部位、剪定手法等はどの程度剪定するか等は樹勢も考慮する樹齢・樹勢に応じた適切な剪定手法で実施する**
- ・ **やむをえず太枝を切断する時は癒合剤を塗布する等配慮する**
- ・ 強剪定より作業手間がかかり、一定の頻度で剪定する必要があることに留意が必要

枝抜き（透かし）剪定実施例（冬期剪定）

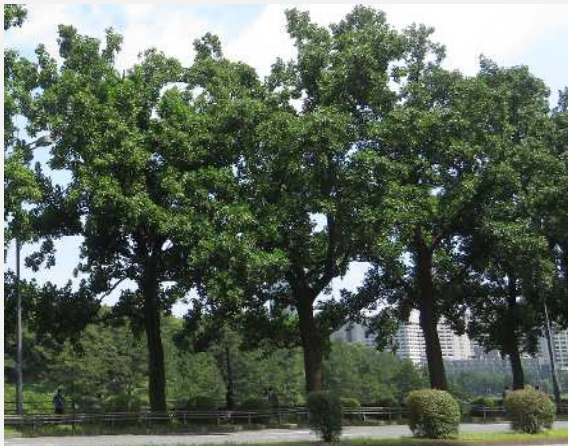
- ・ 隣接する樹木との間隔が樹冠幅に比べて狭い場合には、伸長した枝葉が絡み合うことで暗い環境となり、枯枝が発生して落枝が起こりやすくなる場合がある。

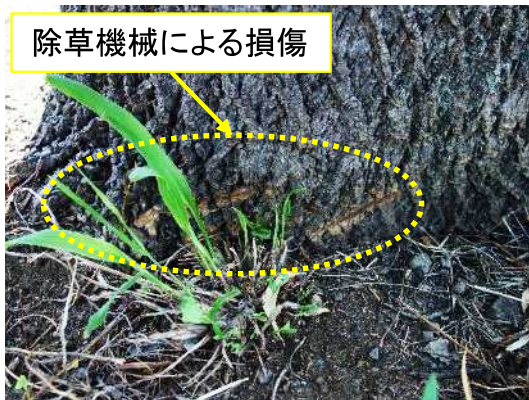
除草機械等による傷は腐朽菌の侵入経路になる

- 除草機械使用時は樹木を傷つけないように実施
- 傷ついてしまった場合は速やかに(当日)防菌癒合剤を塗布

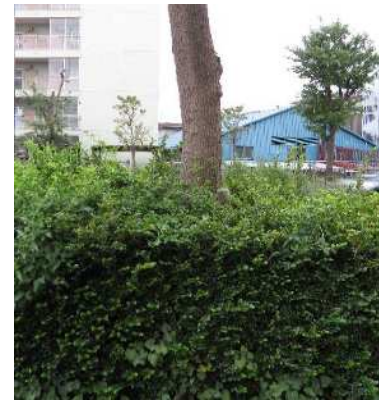
高木根回りの低木密生は根元の危険箇所発見の障害になる

- 樹木周辺は低木を空け、視認可能な状態にする
- 低木の切れ間は人の抜け道になる可能性が高くなる他、根元が踏みつけられ樹木への悪影響も考えられることから、対応も合わせて検討する

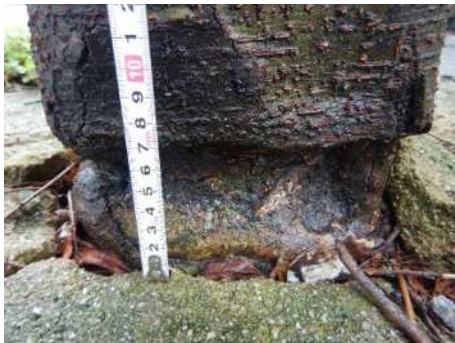
防草目的の根元周りの舗装が高木の根元を締め付け、生育阻害・樹体の強度不足につながる場合がある

支柱を立てた場合の結束箇所の締め付けも注意

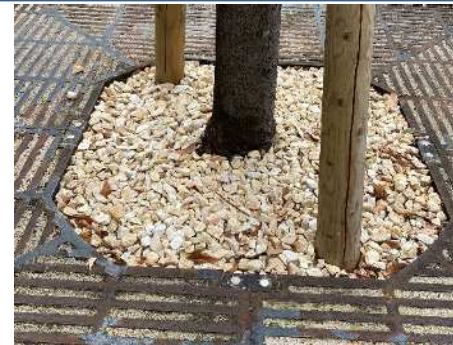
- 防草シートと砂利等による対応に変更
- 支柱結束の締め付けが発生しそうな場合は結束部補修等

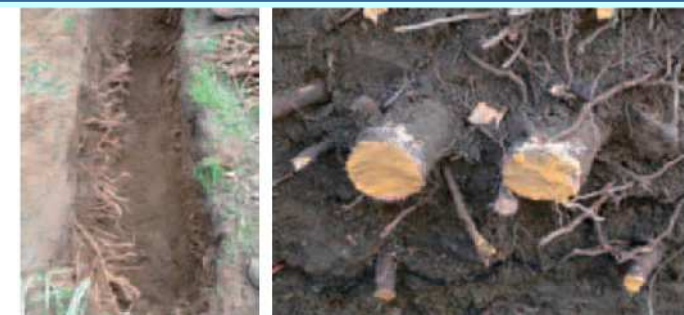
適切な根切りの例（刃物での切断・防菌癒合剤塗布）

- ・複数の支持根が範囲にある場合、すべて切断せず支持力を残すよう努める
- ・支持根の切断による安全性の懸念がある場合、地上部の軽減剪定、支柱設置を検討する 特に樹高が高い場合は留意する
- ・根切りを行った場合は、切断面に防菌癒合剤塗布を行う

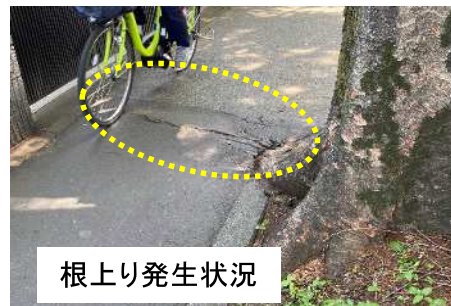
根上対策は、根の持上げによる舗装・縁石の段差、急傾斜等により、通行の安全性への支障が懸念される場合に実施

根上り発生状況

- ▶ 根系切除は、土壌掘削、根系の切除、根系遮断シート等や植栽基盤の整備、土壌の埋戻しの順で行う。
- ▶ 原因となる根系周辺の土壌を、根系を損傷しないように掘削する。
- ▶ 原因である根系は、鋭利な刃物を用いてきれいに切断し、切断面には腐朽菌の侵入を防ぐために殺菌剤を塗布する。
- ▶ 根上り対策の場合、根系切除後には歩道等との境界部に、根系が侵入する隙間をつくらないための根系遮断シートを設置したり、可能な範囲で植栽基盤を拡張するなどして根上りの再発を防止する。
- ▶ 土壌の埋戻しの際には、埋戻し土壌に土壌改良材を混合することで、根系切除後の生育回復を図ることが望ましい。

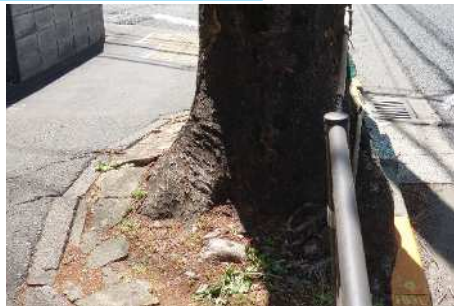
植樹帯幅が十分確保できない箇所では大径化しない樹種を選択する

植樹帯幅に不適合な樹種
