田中調節池の変遷① 遊水地

田中調節池の変遷 遊水地から調節池へ

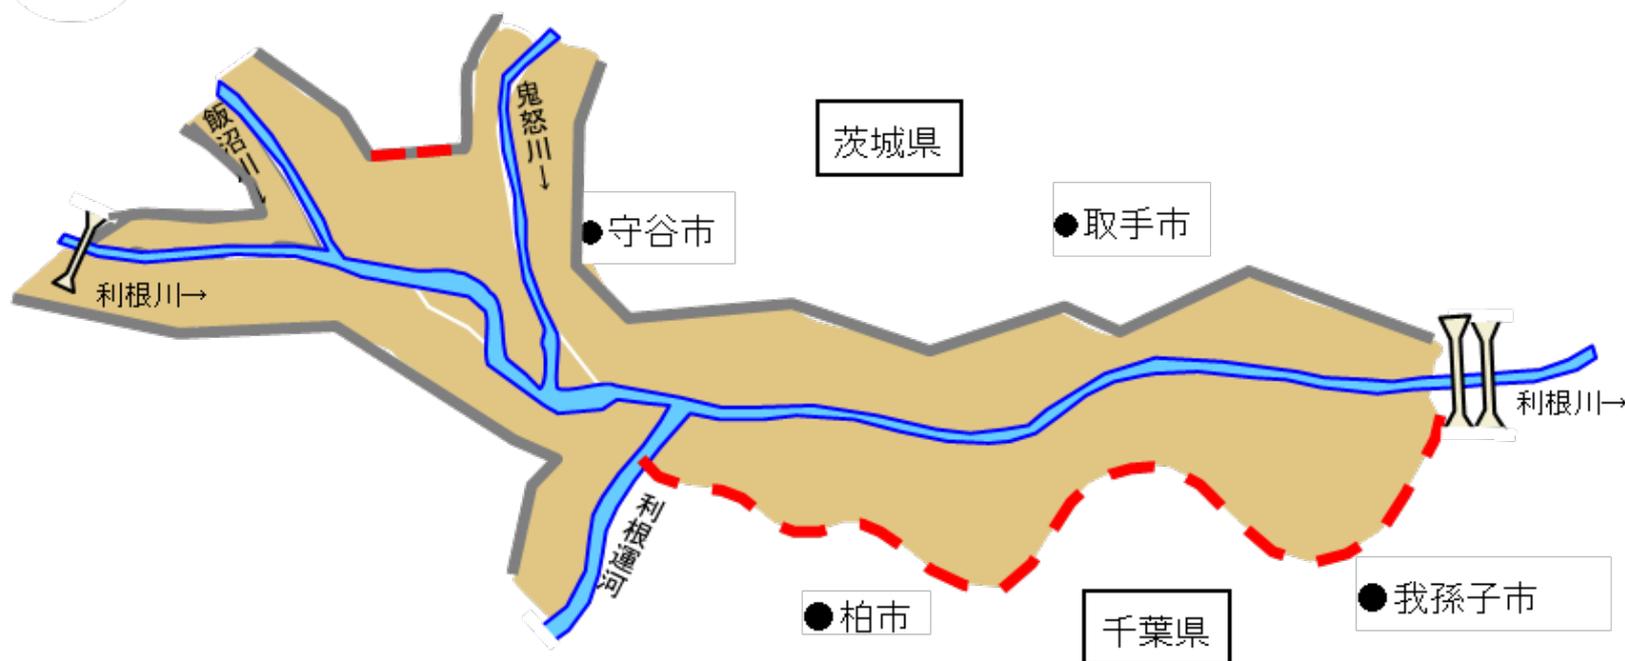
① ～昭和初頭

- ・昔は、大部分が湖底でしたが、利根川の東遷により湖水位が低下して陸地化。
- ・大部分が荒地、沼地でした。
- ・周囲堤を築堤したことにより、遊水地となりました。

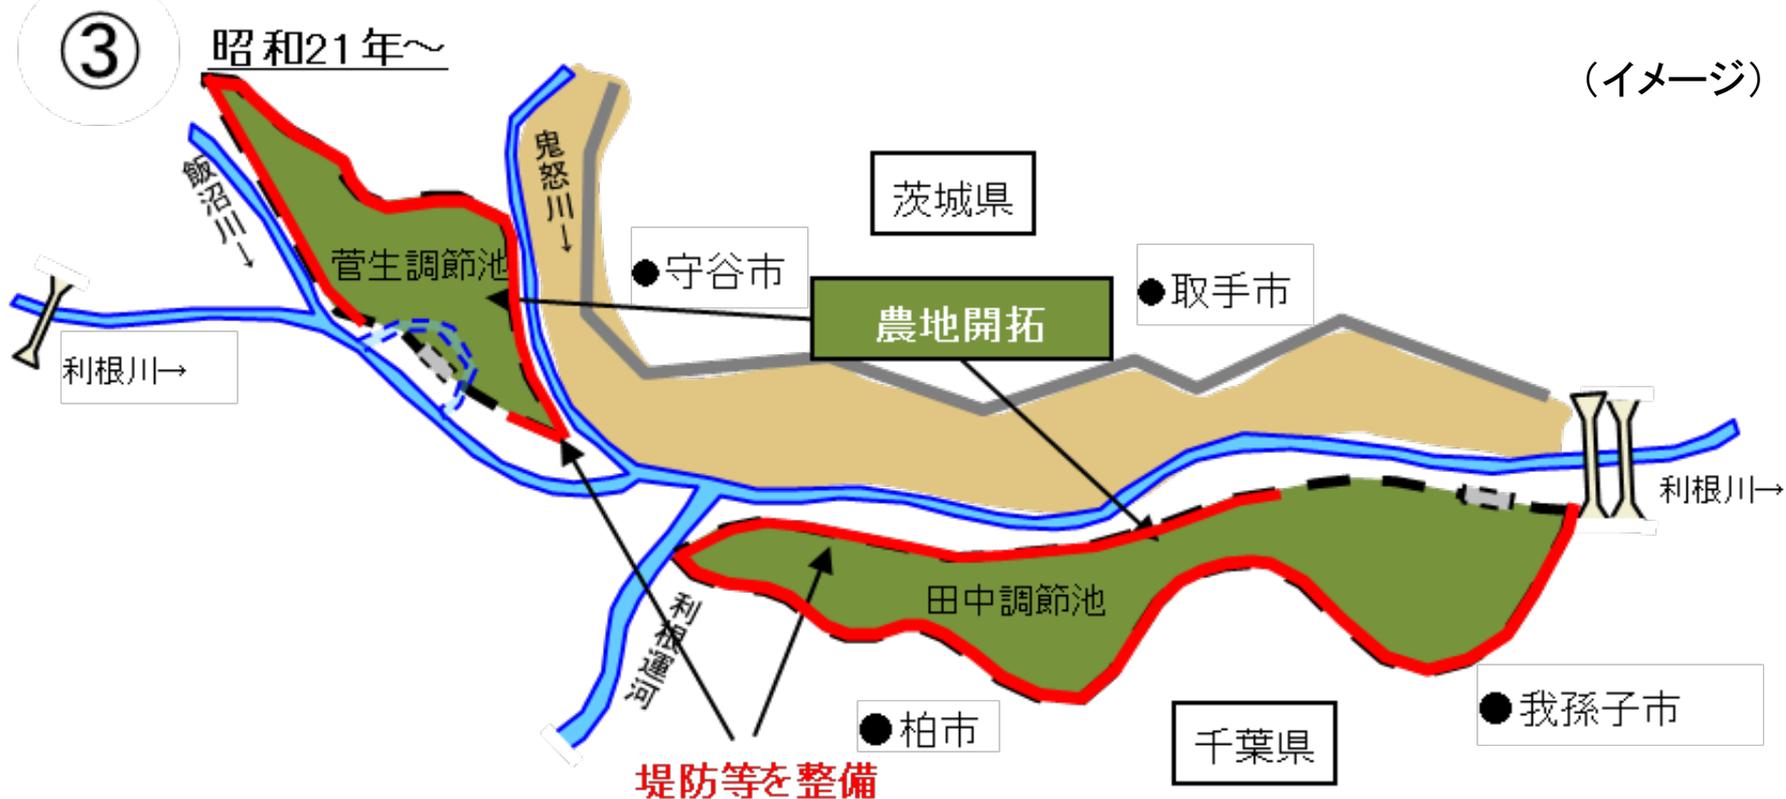
- ・農地: 地元増反者や海外引揚者が入植して開墾に従事されました。
- ・施設: 建設省・農林省により事業再開しました。
 - 民地としての耕地化(揚排水機場, 揚排水幹線, 道路等)(農林省)
 - 洪水時の調節池化(築堤, 水門, 越流堤)(建設省)

- ・国が未墾地を買収し、入植者や地元増反者に払い下げられました(農地解放)

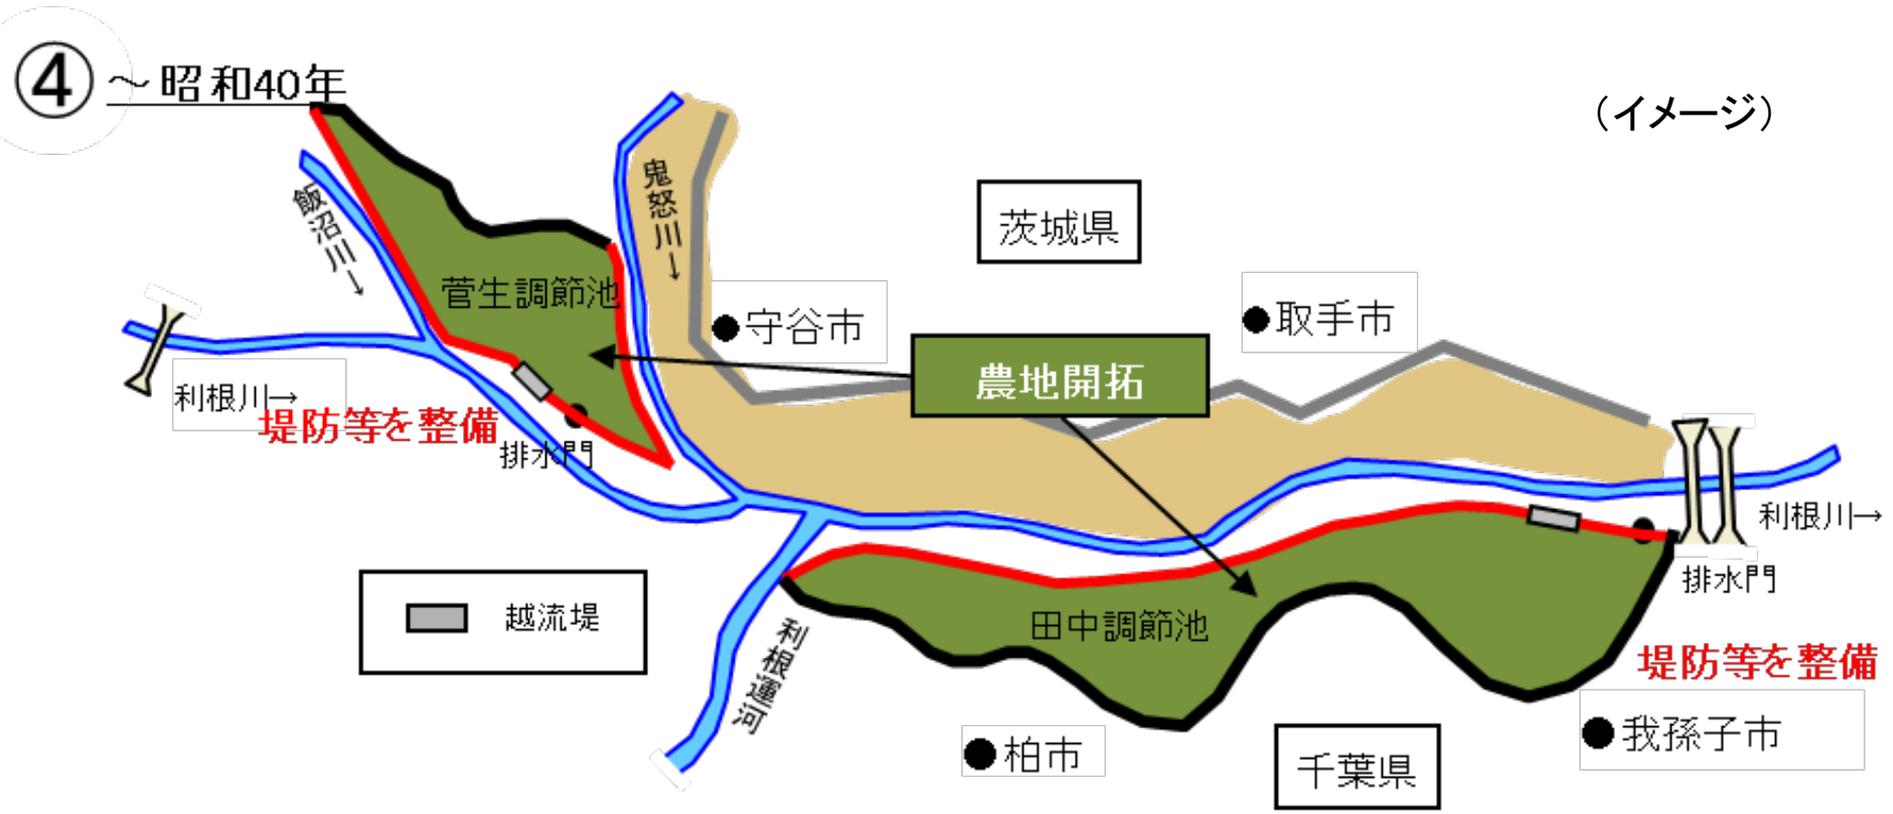
・水門や排水機、越流堤の完成やその他整備し、概成しました。

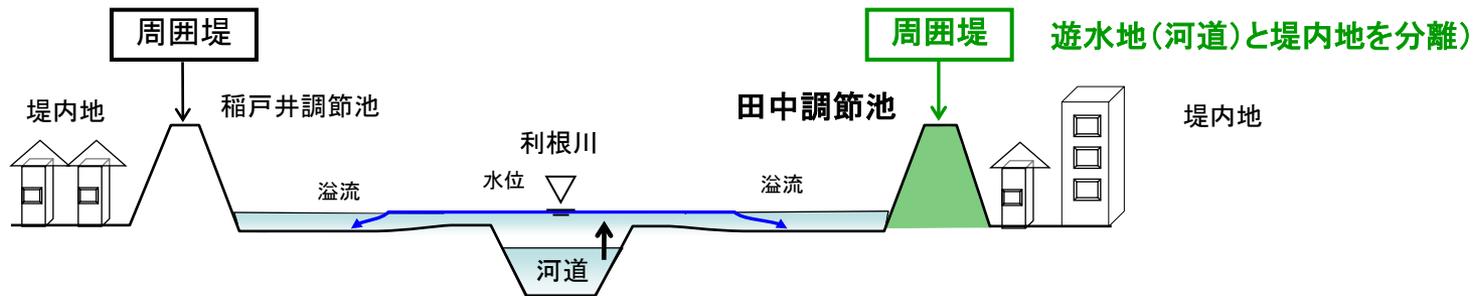
【遊水地】

川の水位が低水(小さな河道)を越えると、一体に水が広がっていました。

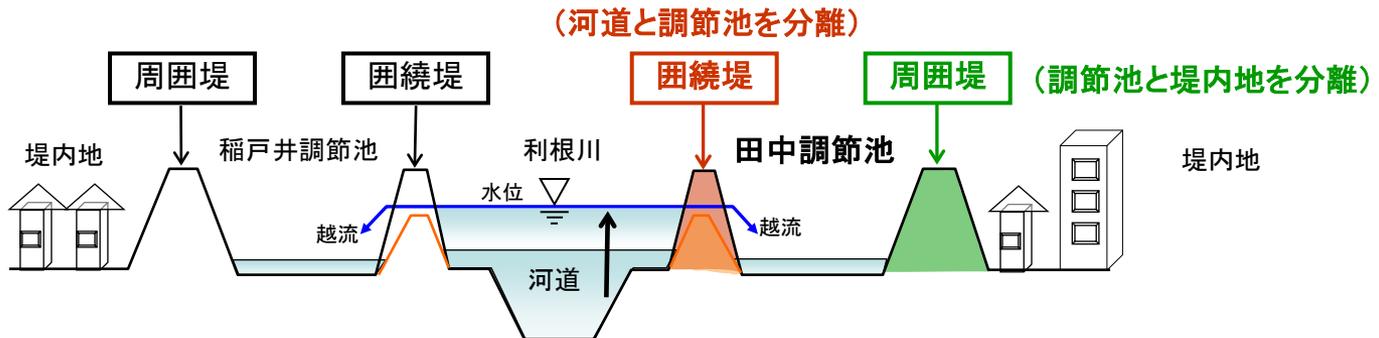
【調節池】

川の水位が越流堤の高さを越えると、調節池の中に流入するようになりました。
