# 第4回 現場試行結果発表 ～標準化推進技術、普及促進技術に指定～

関東地方整備局では、企業間連携”X-Tech”（クロステクノロジー）を実装するため、主に建設分野以外の最新技術（IoT、ロボット、AI等）を建設現場に取り入れることを目的として、平成30年度から、新技術導入に向けた「現場ニーズと技術シーズのマッチング」を行っております。

## 第4回 現場試行結果(個別資料)

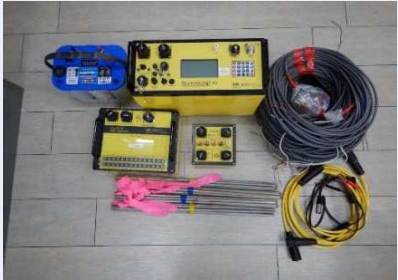
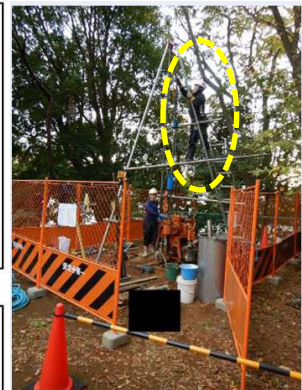
| 技術名 | 省力型3次元電気探査【株式会社ダイエーコンサルタンツ】 |
|---|---|
| 技術概要 | <ul style="list-style-type: none"> <li>地表面に設置した電極を用いて地盤に電流を流し、得られた電極間の電位差から比抵抗分布を求め、地盤の物性による比抵抗値の違いを利用して3次元地下構造を解析する技術</li> </ul> <div data-bbox="450 707 846 987"> <p>【機器一式】</p> </div> <div data-bbox="916 413 1850 987"> <p>【技術の概要図】</p> </div> <div data-bbox="1850 413 2150 804"> <p>【従来のボーリング調査】</p> </div> <ul style="list-style-type: none"> <li>地盤の分布構造を離れた位置からも面的に把握するための技術であり、ボーリングと併用することで、ボーリングから得られたN値・支持地盤深さ等の点位置の情報を用いて、面的に地盤状況を推定することができる。</li> </ul> |

| 技術の成立性 | <ul style="list-style-type: none"> <li>本技術において、ボーリング結果を合わせることで、面的かつ、より正確な地盤構成を把握できることを確認。</li> </ul> |

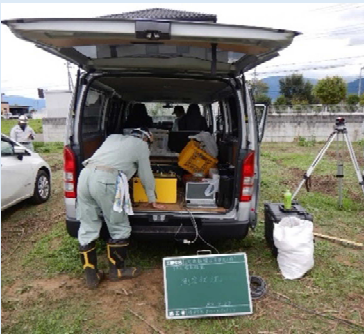
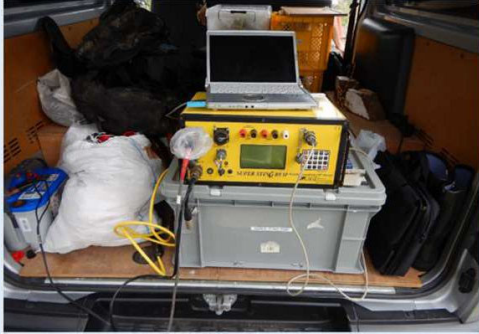
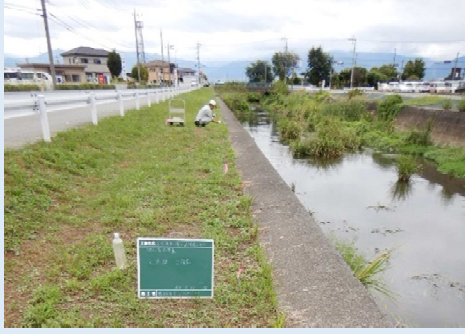
| 技術名 | 省力型3次元電気探査【株式会社ダイエーコンサルタンツ】 |
|---|---|
| 試行状況 | <div data-bbox="495 1139 857 1474"> </div> <div data-bbox="954 1139 1431 1474"> </div> <div data-bbox="1541 1139 2004 1474"> </div> <p>【試行状況】</p> |

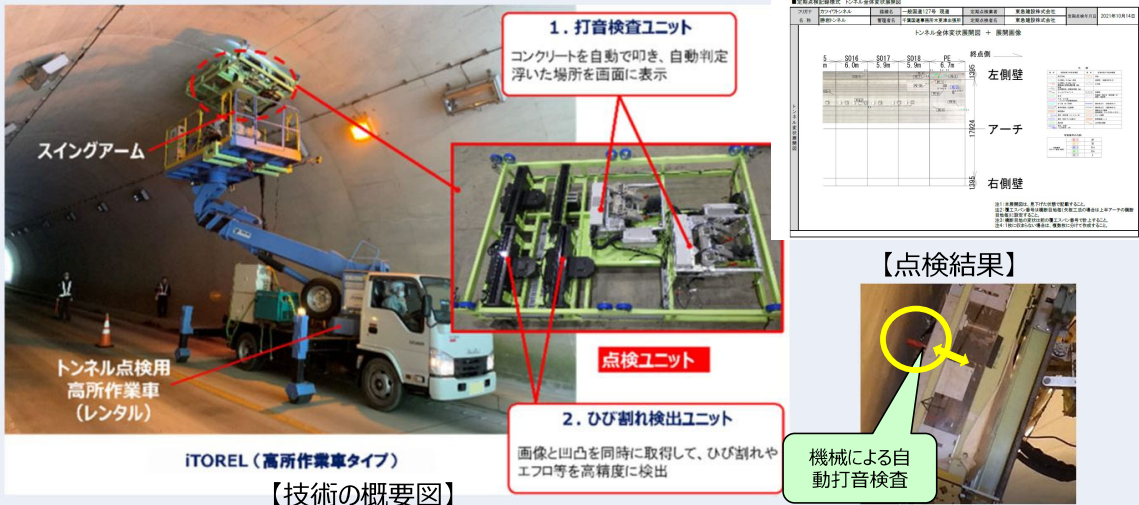
| 技術名 | 変状自動検出機能を搭載したトンネル点検技術<br>－トンネル全断面点検システム(iTOREL)を使用した道路トンネル点検－【東急建設株式会社】 |
|---|---|
| 技術概要 | <ul style="list-style-type: none"> <li>トンネル全断面点検システム(iTOREL)は、ガントリー型の点検フレームまたは高所作業車に取り付けられた点検用スイングアームに搭載する「打音検査ユニット」と「ひび割れ検出ユニット」によって取得した打音や画像などの点検データから、ひび割れとうきをリアルタイムに自動検出できる。また、検出した点検データから展開図や写真台帳作成をサポートでき、内業の効率化が図れる。</li> </ul> <div data-bbox="1010 608 2145 1114"> <p>1. 打音検査ユニット<br/>コンクリートを自動で叩き、自動判定<br/>浮いた場所を画面に表示</p> <p>2. ひび割れ検出ユニット<br/>画像と凹凸を同時に取得して、ひび割れや<br/>エフロ等を高精度に検出</p> <p>【点検結果】</p> <p>機械による自動打音検査</p> <p>【技術の概要図】</p> </div> |

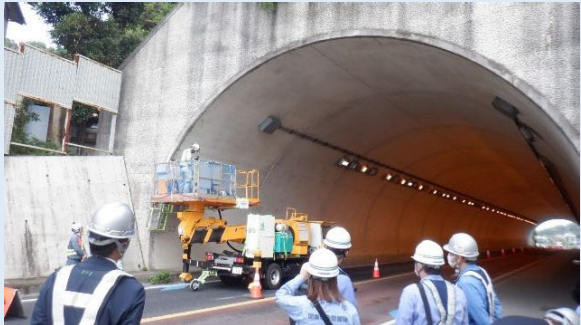
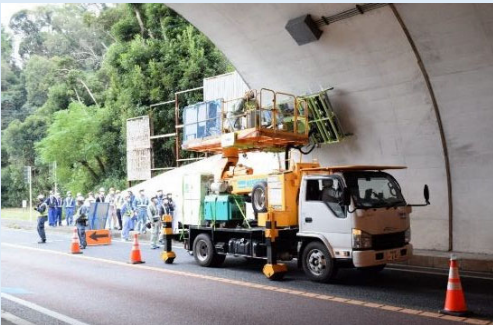
| 技術名 | 変状自動検出機能を搭載したトンネル点検技術<br>－トンネル全断面点検システム(iTOREL)を使用した道路トンネル点検－【東急建設株式会社】 |
|---|---|
| 試行状況 | <div data-bbox="365 1139 943 1465"> <p>【iTOREL試行状況】</p> </div> <div data-bbox="949 1139 1440 1465"> <p>【iTOREL試行状況】</p> </div> <div data-bbox="1570 1139 2141 1465"> <p>【従来技術による点検状況(今回比較試行)】</p> </div> |

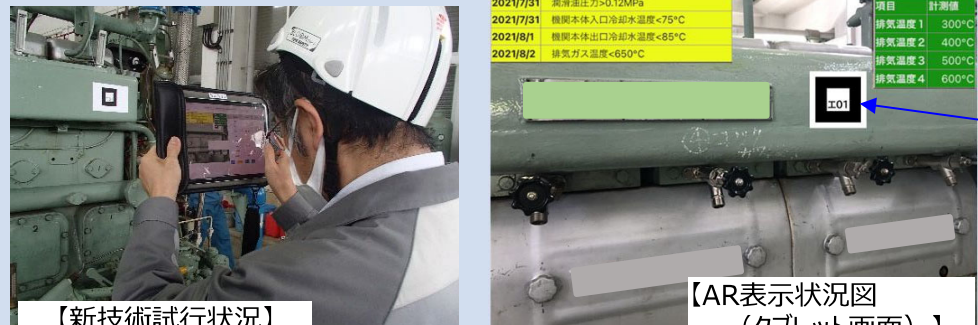
| 技術名 | 現場作業支援システム：A R (拡張現実)を使用した点検作業ナビゲーション技術<br>【株式会社日立インダストリアルプロダクツ】 | |
|---|---|--|
| 試行状況 | <ul style="list-style-type: none"> <li>通殿川排水機場にて試行を実施</li> </ul> <p>【新技術試行状況】</p> <p>【AR表示状況図（タブレット画面）】</p> <p>AR表示用マーカ</p> | |

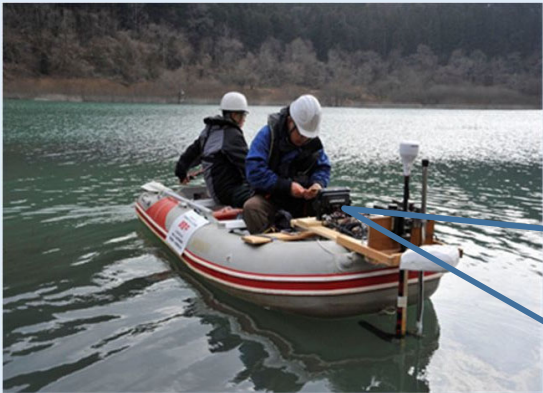
| 技術名 | 魚群探知機を用いたダム貯水池 3Dマッピング【中央開発株式会社】 | |
|---|---|--|
| 試行状況 | <div data-bbox="360 1018 900 1412"> <p>現場計測状況</p> </div> <div data-bbox="913 1018 1438 1412"> <p>魚群探知機（操作部）</p> </div> <div data-bbox="1473 1018 2042 1412"> <p>20.1 ←計測深度</p> <p>6.4 ←水温</p> <p>調査船の位置</p> <p>青色扇形部分：<br/>反射波の得られた範囲</p> <p>39.9m 19.5m 45.4m</p> <p>魚群探知機本体</p> </div> | |

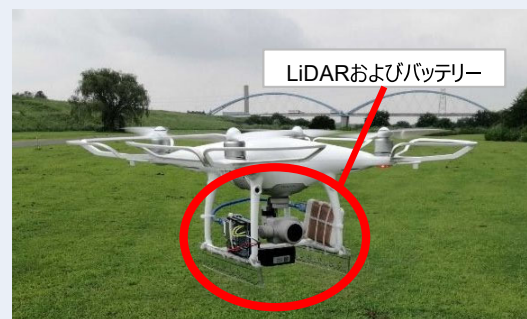
| 技術名 | ドローン画像解析による車両通行可否判断システム【アヴァント株式会社】 | |
|---|---|--|
| 技術概要 | <ul style="list-style-type: none"> <li>ドローンに搭載したLiDAR（レーザーレーダー）で橋梁段差や、道路冠水位測定を行い、併せてAI画像解析を行い、通行可否を判断するシステム。</li> <li>ドローンによる自動撮影動画データや、LiDAR測量データから情報を取得することで、通行可否判断の要素を増やすことを目的とする。</li> <li>人力のパトロールでは調査困難なエリアに対し調査する。</li> </ul> <div data-bbox="1545 413 2136 671"> <p>LiDAR(レーザーレーダー)による距離(高度)の計測</p> <p>一定高度で飛行</p> <p>道路面</p> <p>道路面</p> <p>段差</p> </div> <div data-bbox="1635 671 2058 703"> <p>【技術の概要図（道路段差検出）】</p> </div> <div data-bbox="1108 676 1632 995"> <p>LiDARおよびバッテリー</p> </div> <div data-bbox="1196 995 1554 1035"> <p>【ドローンへのLiDAR搭載状況】</p> </div> <div data-bbox="1635 868 2114 971"> <p>&lt;仕様&gt;<br/>ドローン：DJI Phantom 4 Pro V2.0<br/>LiDAR：Benewake TF02-Pro</p> </div> | |

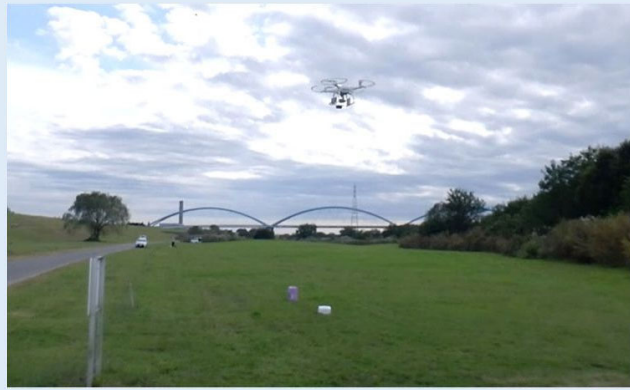
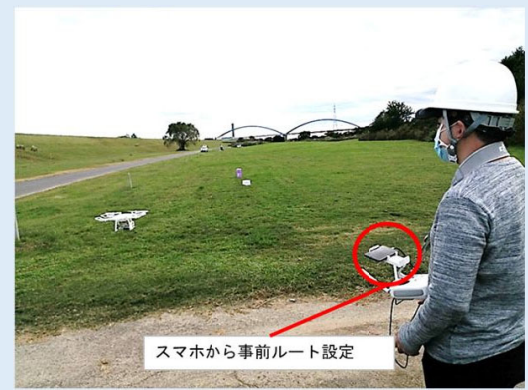
| 技術名 | ドローン画像解析による車両通行可否判断システム【アヴァント株式会社】 | |
|---|---|--|
| 試行状況 | <div data-bbox="367 1067 893 1458"> <p>試行ルート</p> <p>ドローン</p> <p>LiDAR 測量</p> <p>障害物（模擬段差）</p> </div> <div data-bbox="470 1458 784 1498"> <p>【試行状況（試行概要）】</p> </div> <div data-bbox="927 1067 1554 1458"> </div> <div data-bbox="1039 1458 1442 1498"> <p>【試行状況（ドローン飛行状況）】</p> </div> <div data-bbox="1588 1067 2114 1458"> <p>スマホから事前ルート設定</p> </div> <div data-bbox="1666 1458 2024 1498"> <p>【試行状況（ドローン操作）】</p> </div> | |

| 技術の成立性 | <ul style="list-style-type: none"> <li>異常箇所に接近せずに機体を近づけられることは確認できたが、現在の機材スペックでは段差測定検知（段差：5cm）が満足できず、水深測定（水深：20cm）が可能か不明確。</li> <li>リアルタイムの情報を得るには、さらに高性能な機器を検討する必要がある。</li> </ul> |

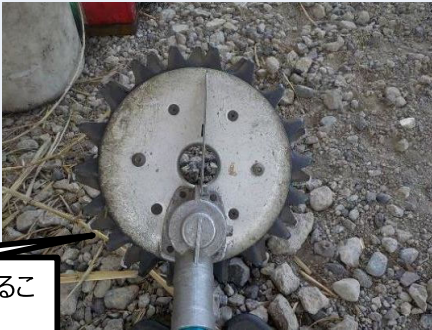
| 技術名 | 草取名人【有限会社ユニオン】 | | |
|---|---|---|---|
| 技術概要 | <p>・刃に凹部を設け、刃が回転し凹部に草が入り除草できる盤を用いることで、石が飛びにくい除草を可能とした技術</p> | <p>凹部を設け、刃を回転することで草が入り除草できる</p> | <p>上刃と下刃を逆方向に回転することで草が入り除草する</p> <p>【従来技術（カルマー式）】</p> |

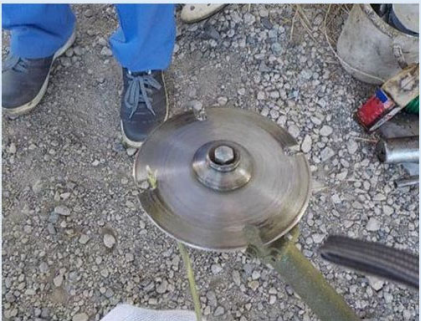
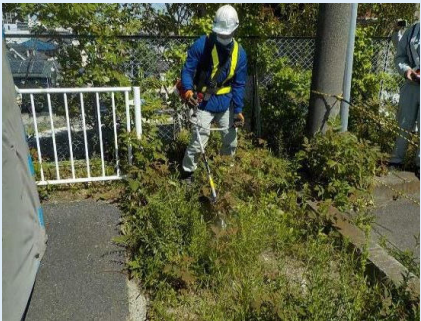
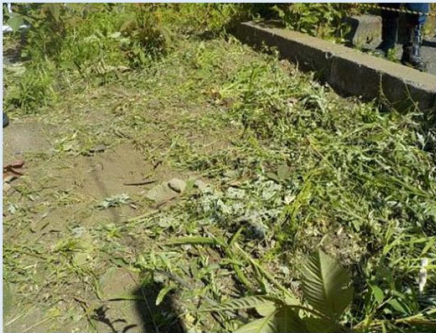
| 技術名 | 草取名人【有限会社ユニオン】 | | |
|---|---|---|---|
| 試行状況 | <p>【草取名人装着状況】</p> | <p>【新技術試行状況】</p> | <p>【新技術試行完了状況】</p> |

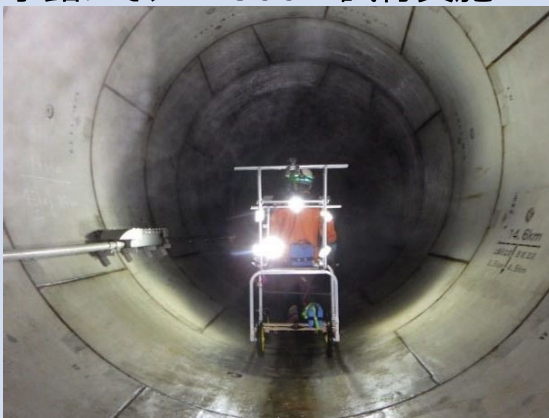
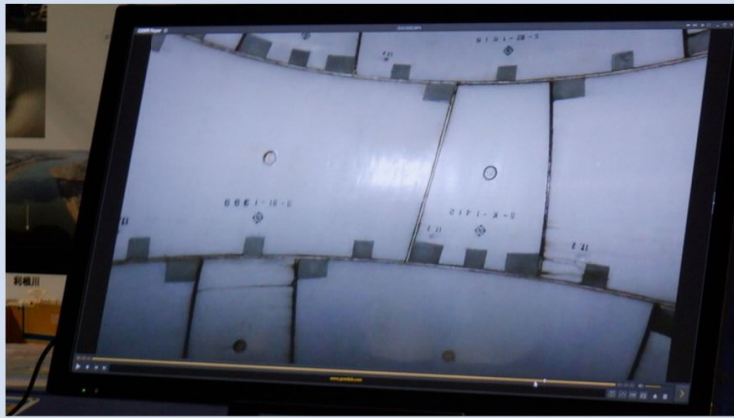
| 技術名 | 導水路トンネルの無人調査技術および管理サポートツール【株式会社ウォールナット】（水路内簡易撮影システム） | | |
|---|---|---|---|
| 試行状況 | <ul style="list-style-type: none"> <li>上飯沼立坑に機材を入れ、導水路にて、L = 500m 試行実施</li> </ul> | | |
| | <p>【機材搬入出状況（立坑）】</p> | <p>【調査状況（導水路内）】</p> | <p>【画像確認状況】</p> |
