○着手:令和3年11月  
○完了予定:令和5年3月末

工事の考え方

・堤防の高さと幅が不足する区間において、堤防整備と合わせて樋管の改築を実施。

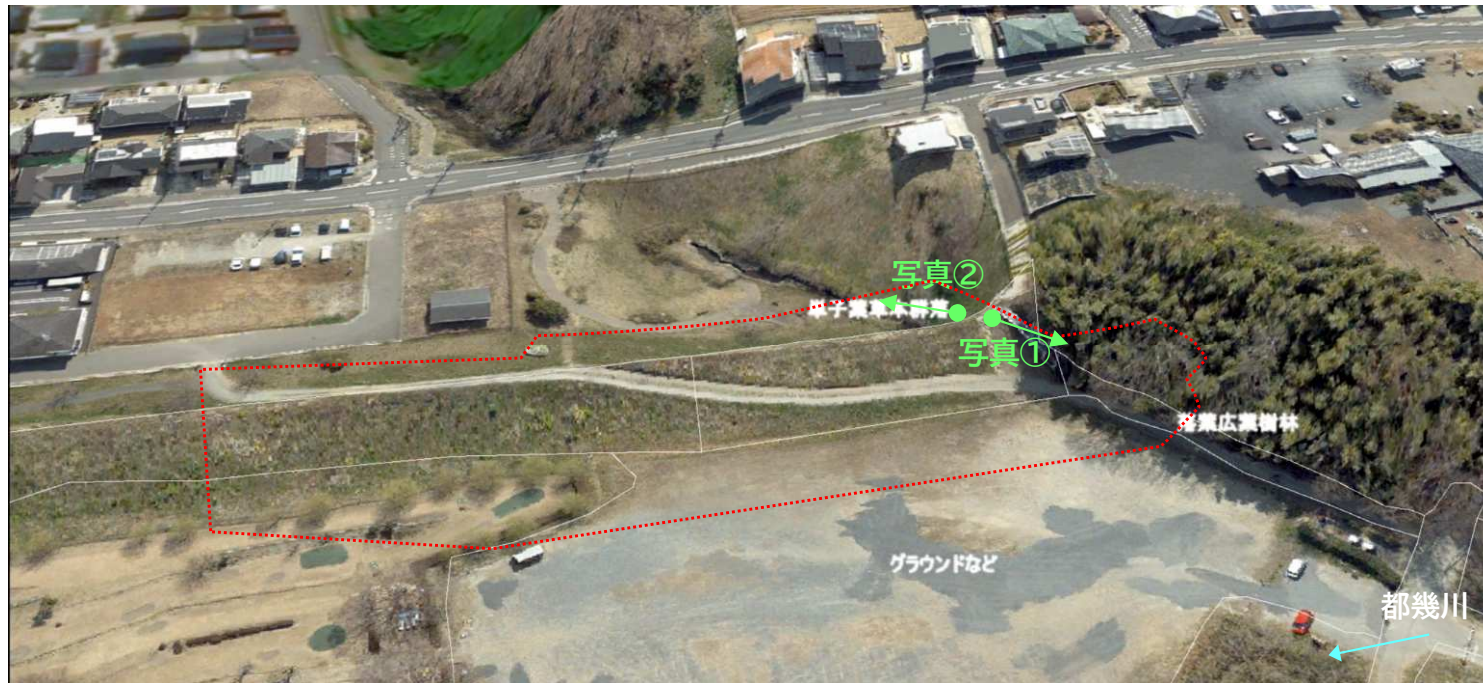
河川環境情報データベース(<http://www.nilim.go.jp/lab/fbg/ksnkankyo/>)の植生図データより作成。植生区分は植物群落リストの植生基本分類に基づき区分。

- ・調査範囲内は、主に草地と竹林で構成されている。
- ・草地は主に外来種のセイバンモロコシやカラシナなどで構成される草本群落があり、在来種のヤブカンゾウも確認されている。また、ヒメナガメやニホンカナヘビなどの小動物が確認されている。
- ・万世樋管周辺の湿った場所では希少植物も確認されている。

- ・工事は、多自然川づくりに基づいた設計を行い、施工は、低振動・低騒音など環境配慮を実施。
- ・工事施工範囲周辺では、周辺の溝で確認された希少種情報についても、工事施工時に踏み荒らし等しないよう施工業者と情報を共有する。
