工事の目的

堤防の高さと幅が不足する区間において、堤防整備とあわせて治水橋の左岸周辺に陸閘(ゲート)設置を実施します。

①さいたま市西区二ツ宮地区橋梁部対策(荒川左岸 42.0k付近:さいたま市西区二ツ宮地先)【環境】

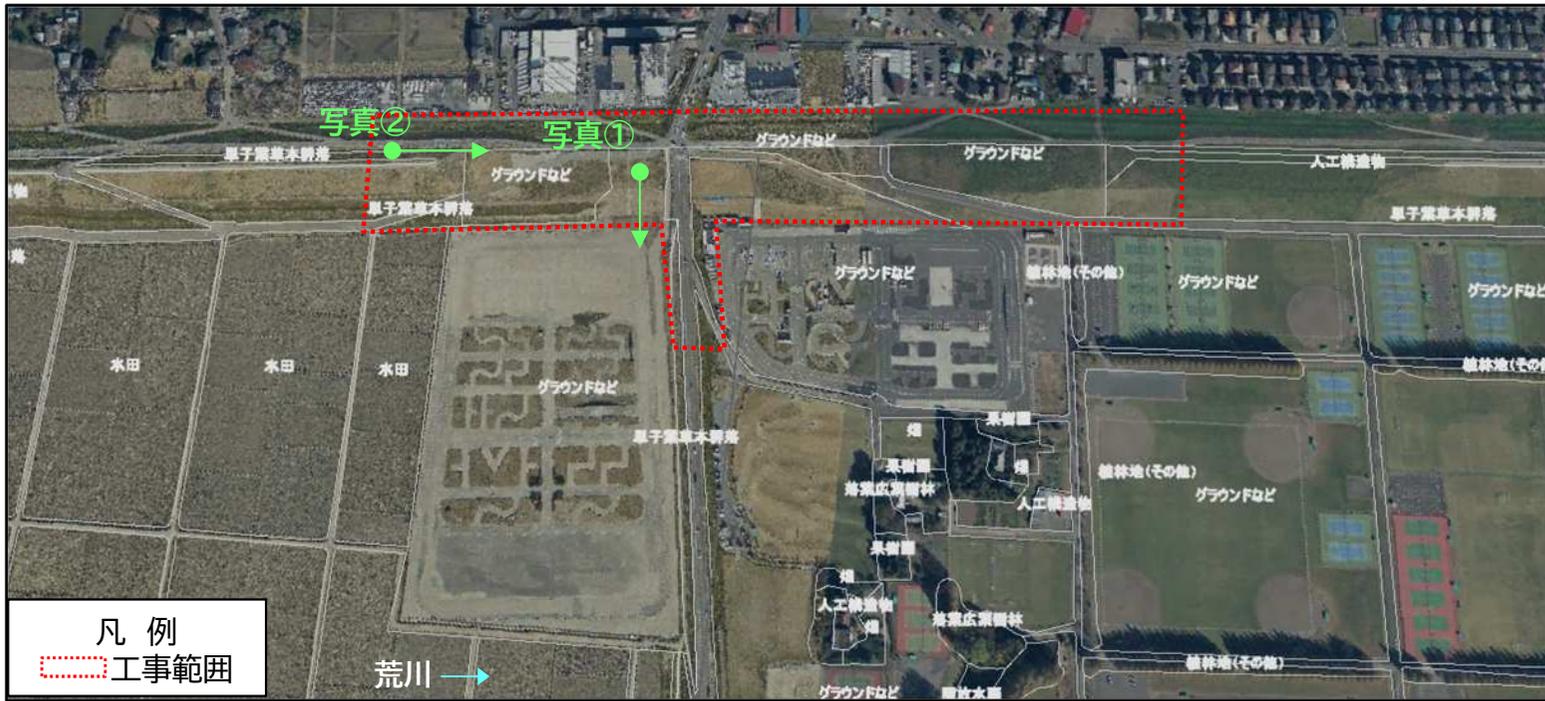
「R3 荒川上流水辺現地調査(基図)業務 報告書」の植生図データより

- ・調査範囲内は、主に草地、堤防、グラウンドで構成されています。
- ・草地は、高水敷のチガヤ群落や堤防のセイバンモロコシ群落などで構成されている。草本群落には、ノジスミレ、ヤブカンゾウ、ミコシガヤなどの在来植物が生育しているほか、ニホンカナヘビ、シマヘビなどの小動物、ホオジロ、ヒバリなどの鳥類、ジャコウアゲハ、キアゲハなどの昆虫類が確認されています。
- ・堤防法面や法尻付近の草地には、重要種(植物)が確認されています。

- ・工事は、多自然川づくりに基づいた設計を行い、施工は、低振動・低騒音など環境配慮を実施します。
- ・工事施工範囲周辺で確認された重要種や在来種情報については、工事施工時に踏み荒らしなどをしないように施工業者と情報を共有します。
- ・法尻付近の重要種(植物)が群生している箇所は工事ヤードなどから回避します。
