○着 手:令和3年11月
○完了予定:令和5年 3月末

工事の考え方

・堤防の高さと幅が不足する区間において、堤防整備と合わせて樋管の改築を実施。

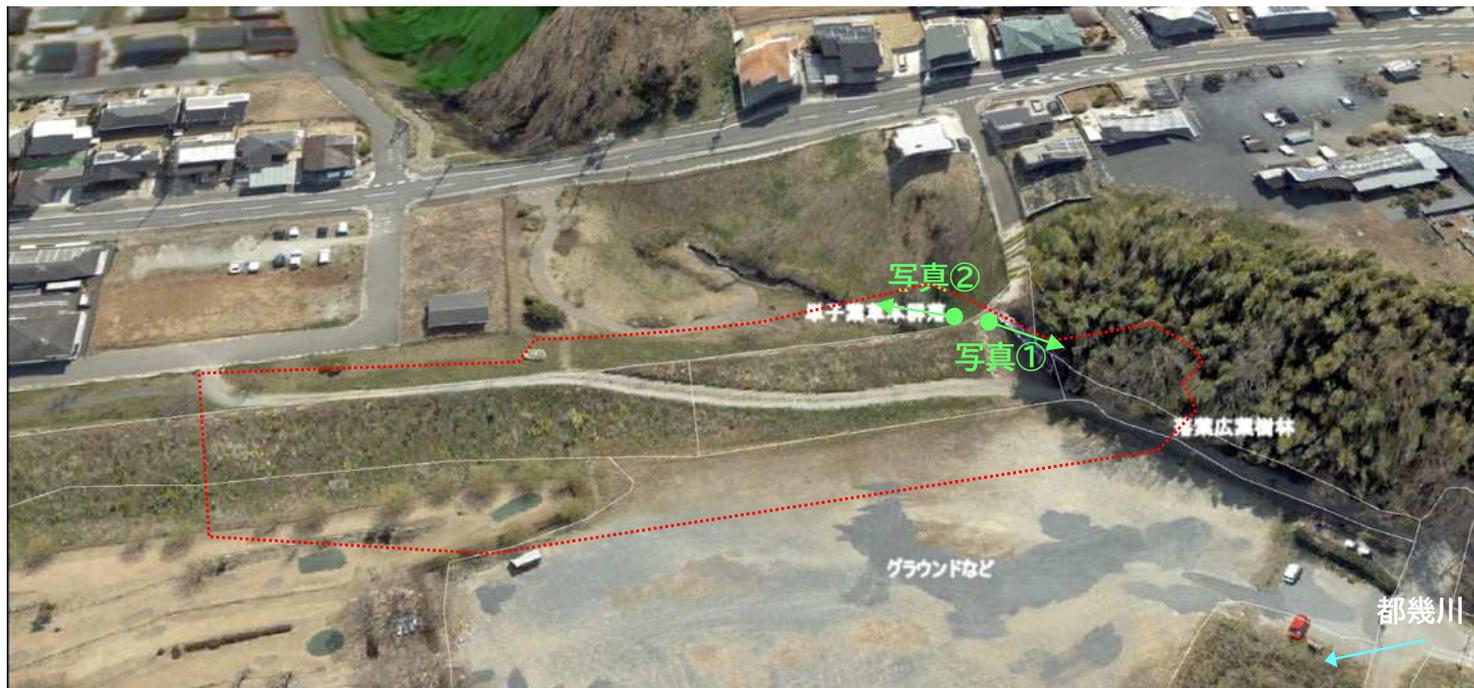
工事範囲

河川環境情報データベース(<http://www.nilim.go.jp/lab/fbg/ksnkankyo/>)の植生図データより作成。植生区分は植物群落リストの植生基本分類に基づき区分。

- ・調査範囲内は、主に草地と竹林で構成されている。
- ・草地は主に外来種のセイバンモロコシやカラシナなどで構成される草本群落があり、在来種のヤブカンゾウも確認されている。また、ヒメナガメやニホンカナヘビなどの小動物が確認されている。
- ・万世樋管周辺の湿った場所では希少植物も確認されている。
