○着 手:令和4年7月
 ○完了予定:令和5年3月末

工事の目的

流下能力向上を目的とした樹木伐採・河道掘削。

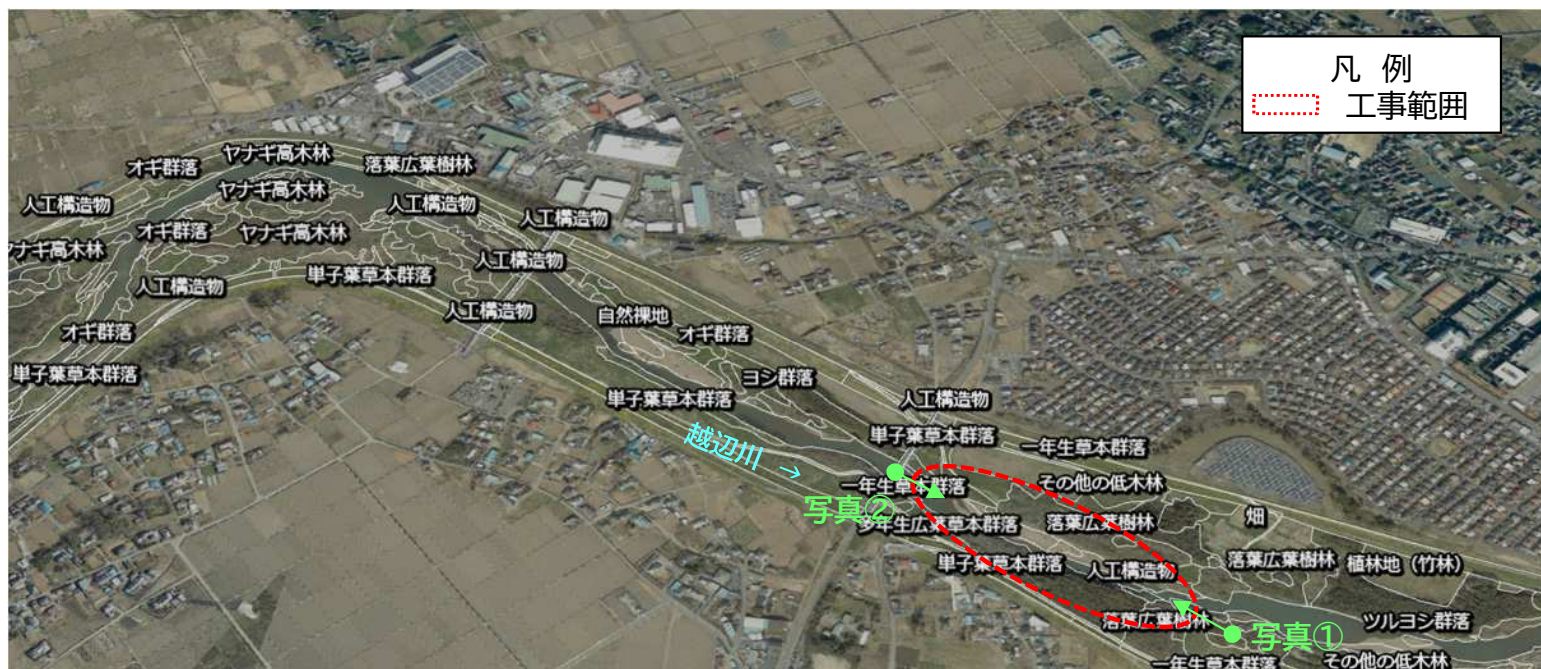
「R3 荒川上流水辺現地調査(基図)業務 報告書」の植生図データより

- ・調査範囲内は、主に樹林地と草地、堤防を中心に構成されている。
- ・樹林地は主にアカメヤナギが優占する落葉広葉樹林やマダケ林などの竹林があり、ミコシガヤなどの植物、キツネなどの哺乳類、チョウトンボといった昆虫類が確認されている。
- ・草地は河岸のツルヨシ群落、高水敷のオギ群落や堤防のセイバンモロコシ群落、採草地となっている人工草地で構成され、人工草地は夏期にアレチウリの繁茂がみられる。動物では、ホオジロやウグイス、ヒメナガメなどが確認されている。高水敷の草地、林縁付近などでは重要種(植物)が確認されており、調査範囲周辺の樹林地では、重要種(鳥類)が確認されている。
