○着 手:令和4年9月
○完了予定:令和5年3月末

工事の目的

・堤防を保護するための低水護岸整備。

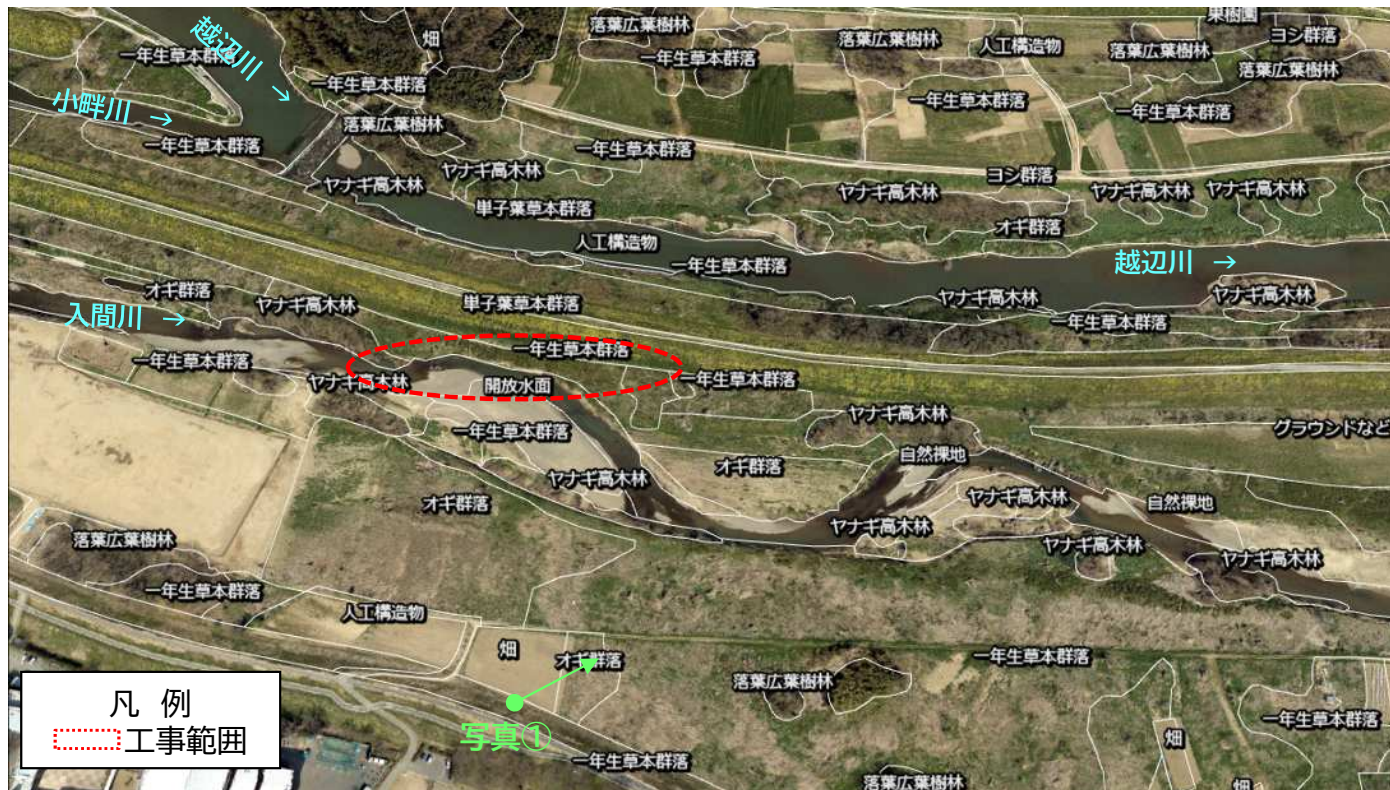
「R3 荒川上流水辺現地調査(基図)業務 報告書」の植生図データより

- ・調査範囲内は、主に樹林地と草地で構成されている。
- ・樹林地はヤナギ高木林で構成されており、草地はセイバンモロコシ、オオブタクサが優占する。動物では、ホオジロ、ニホンカナヘビなどが確認されている。
- ・調査範囲周辺の樹林地では重要種(鳥類)が確認されている。
