⑰東松山市正代(九十九川水門下流)維持修繕(越辺川左岸 7.4k付近)【工事概要】

工事の目的

施設機能を維持するため施設下流側の堆積土砂撤去。

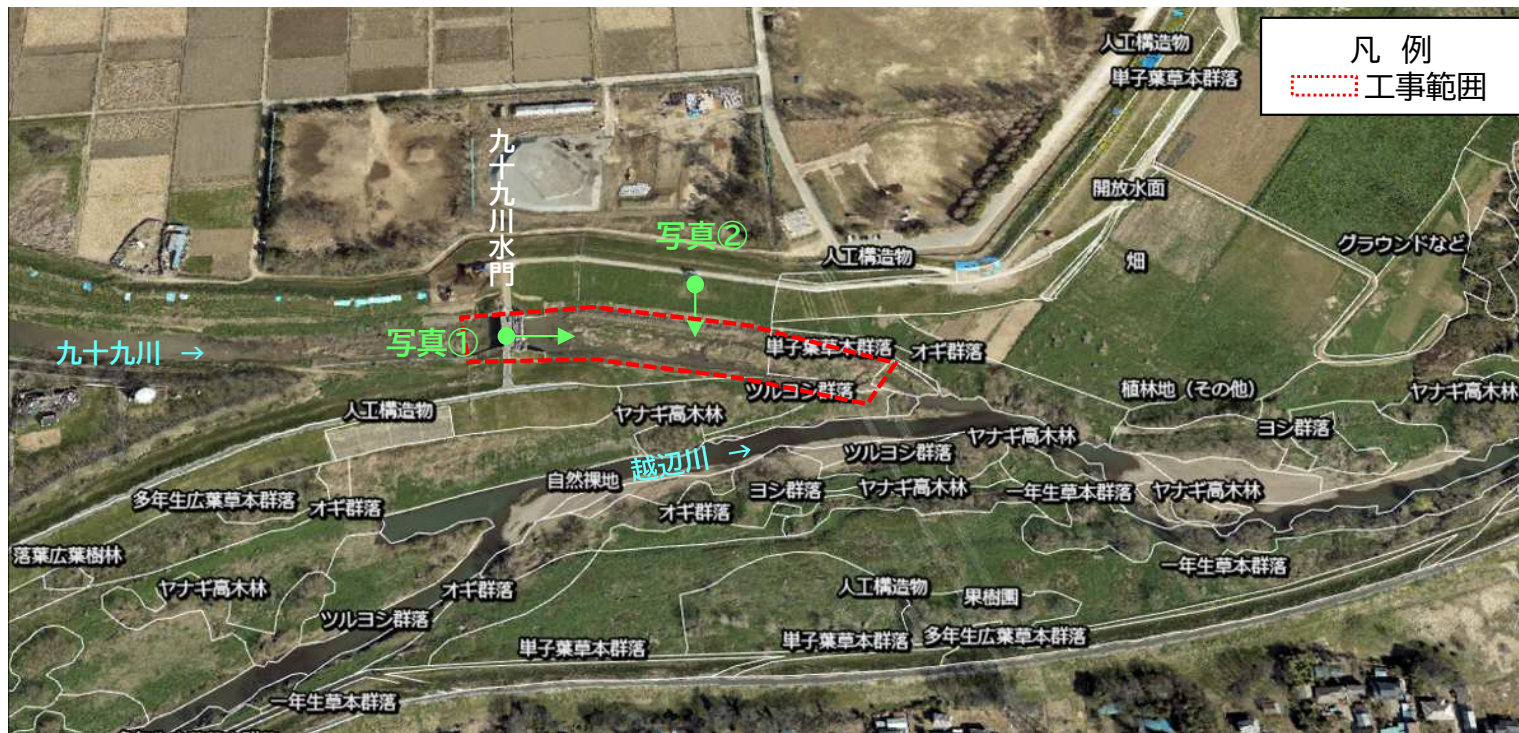
「R3 荒川上流水辺現地調査(基図)業務 報告書」の植生図データより

- ・調査範囲内は、主に草地で構成されている。
- ・高水敷の草地は、主にオギ群落のほか、水辺などに生育するツルヨシ、ウキヤガラ、マコモ、ヒメガマなどの湿生草本群落で構成されており、草本群落にはヤナギ類などの低木が点在する。九十九川と越辺川の合流付近では、マダケ林がみられる。
- ・高水敷の草地や水辺では、重要種(植物)が確認されている。
