○着 手:令和4年11月
○完了予定:令和5年3月末

工事の目的

・堤防の危機管理型ハード対策として、越水等が発生した場合でも、堤防が決壊するまでの時間を少しでも引き延ばすため、堤防天端を舗装する。

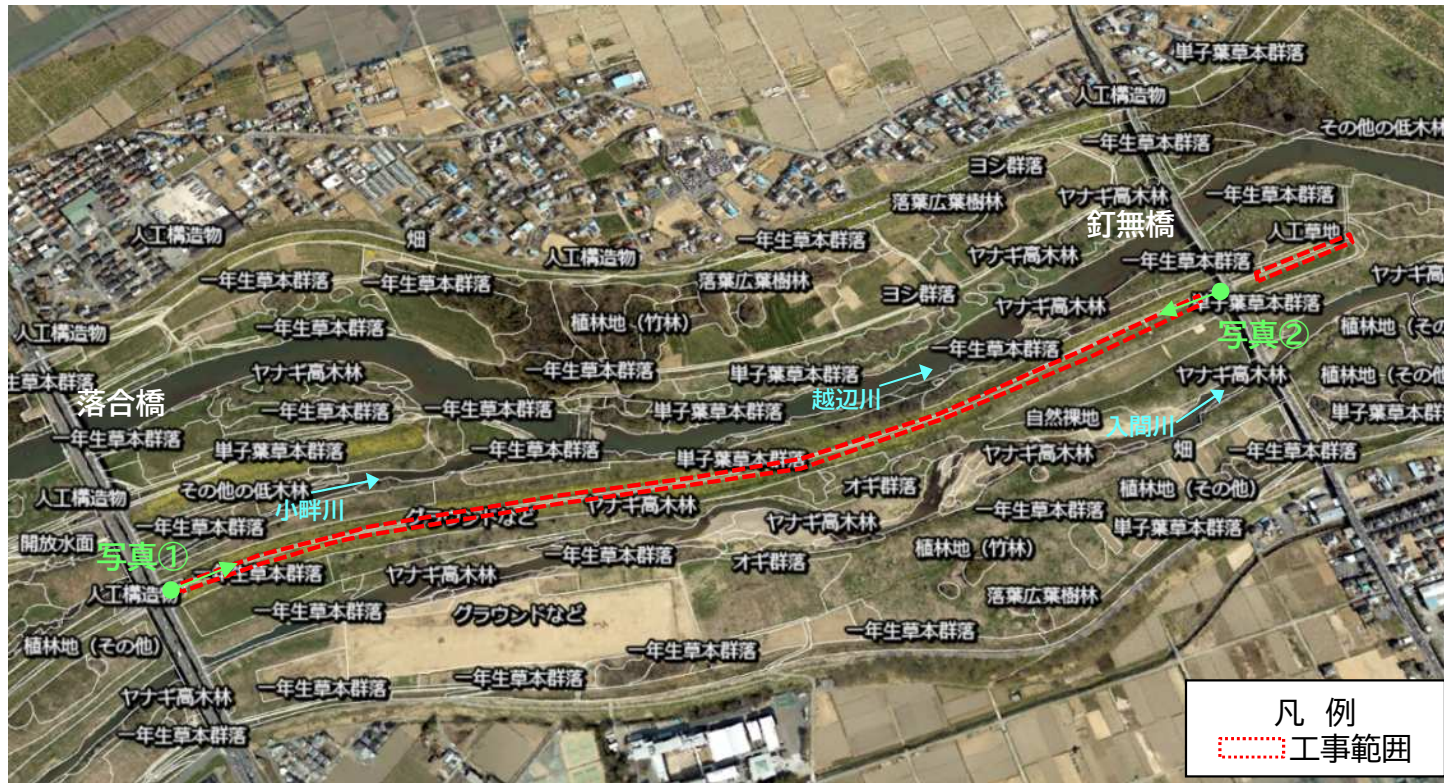
「R3 荒川上流水辺現地調査(基図)業務 報告書」の植生図データより

- ・調査範囲内は、主に草地、堤防で構成されている。
- ・堤防の草地は、主にヤブカンゾウ、ノジスミレなどが優占し、特定外来生物のアレチウリも生育している。また、ハグロトンボやチョウトンボなどの昆虫類、ウグイスやホオジロなどの鳥類も生息している。
- ・調査範囲周辺の樹林地では、重要種(鳥類)が確認されている。
