令和4年度第5回
関東地方整備局
事業評価監視委員会

第4回 事業評価監視委員会における
御指摘の回答について
＜一般国道6号大和田拡幅＞

R4.12.19 第4回事業評価監視委員会資料
一般国道6号大和田拡幅
(抜粋・一部加筆(青字))

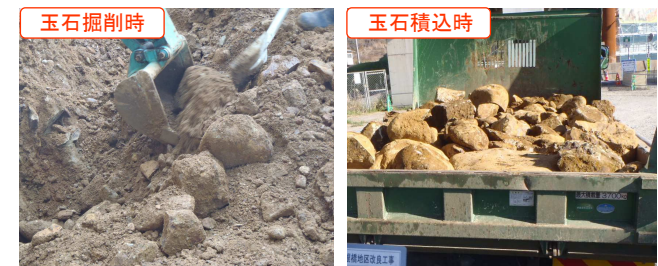
現地状況写真

現地調査の結果による切土対策の変更.....約41億円増額
 ○当初のボーリング調査結果より切土斜面に軟岩およびローム層が堆積していることから、切土法面工は客土吹付を想定していた。
 ○現地工事着手に先立ち、試掘調査をしたところ、ボーリング調査では確認出来なかった玉石(最大60cm程度)が見つかり、対策として、法枠工、ロックボルト工と施工中の安全対策として、**仮設落石防護柵を追加**した。また、発生する玉石については、小割破碎するため、破碎・運搬費用が必要となった。

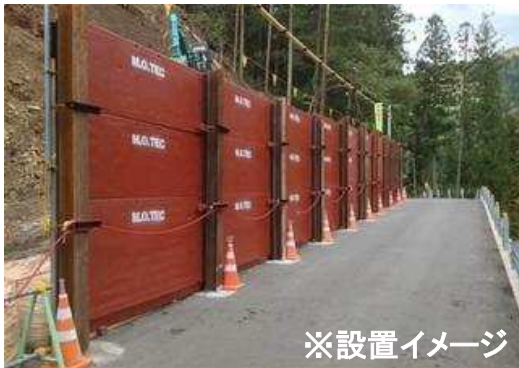
仮設落石防護柵

※設置イメージ
