「石田地区河川防災ステーション」(東京都日野市)

対象河川 : 一級河川 多摩川水系多摩川 【国管理河川】

市町村名 : 東京都日野市

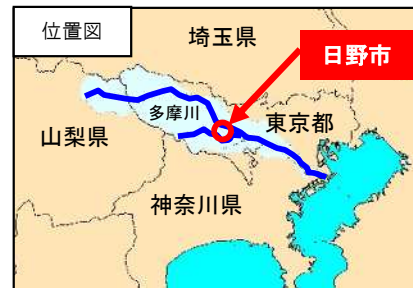
令和元年東日本台風による洪水被害 (低水護岸崩壊)
