## 唐子地区堤防整備に関する説明会 (国管理区間)

令和5年6月11日

荒川上流河川事務所

## 2. 唐子地区の整備について

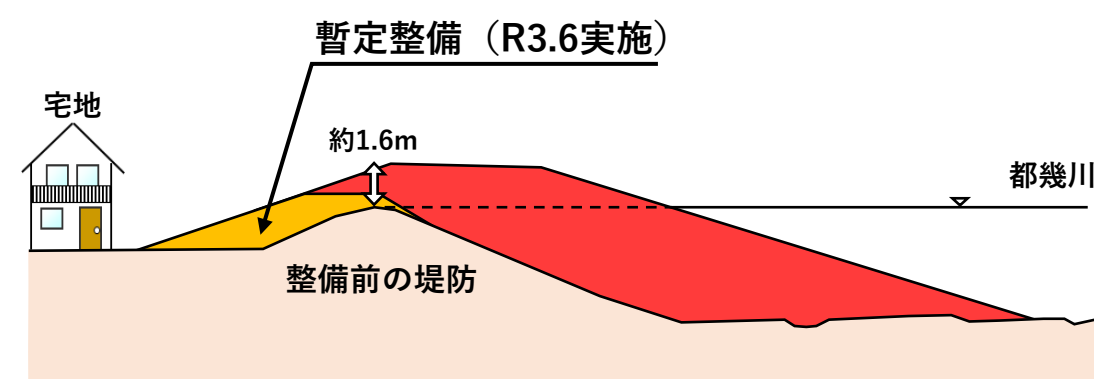
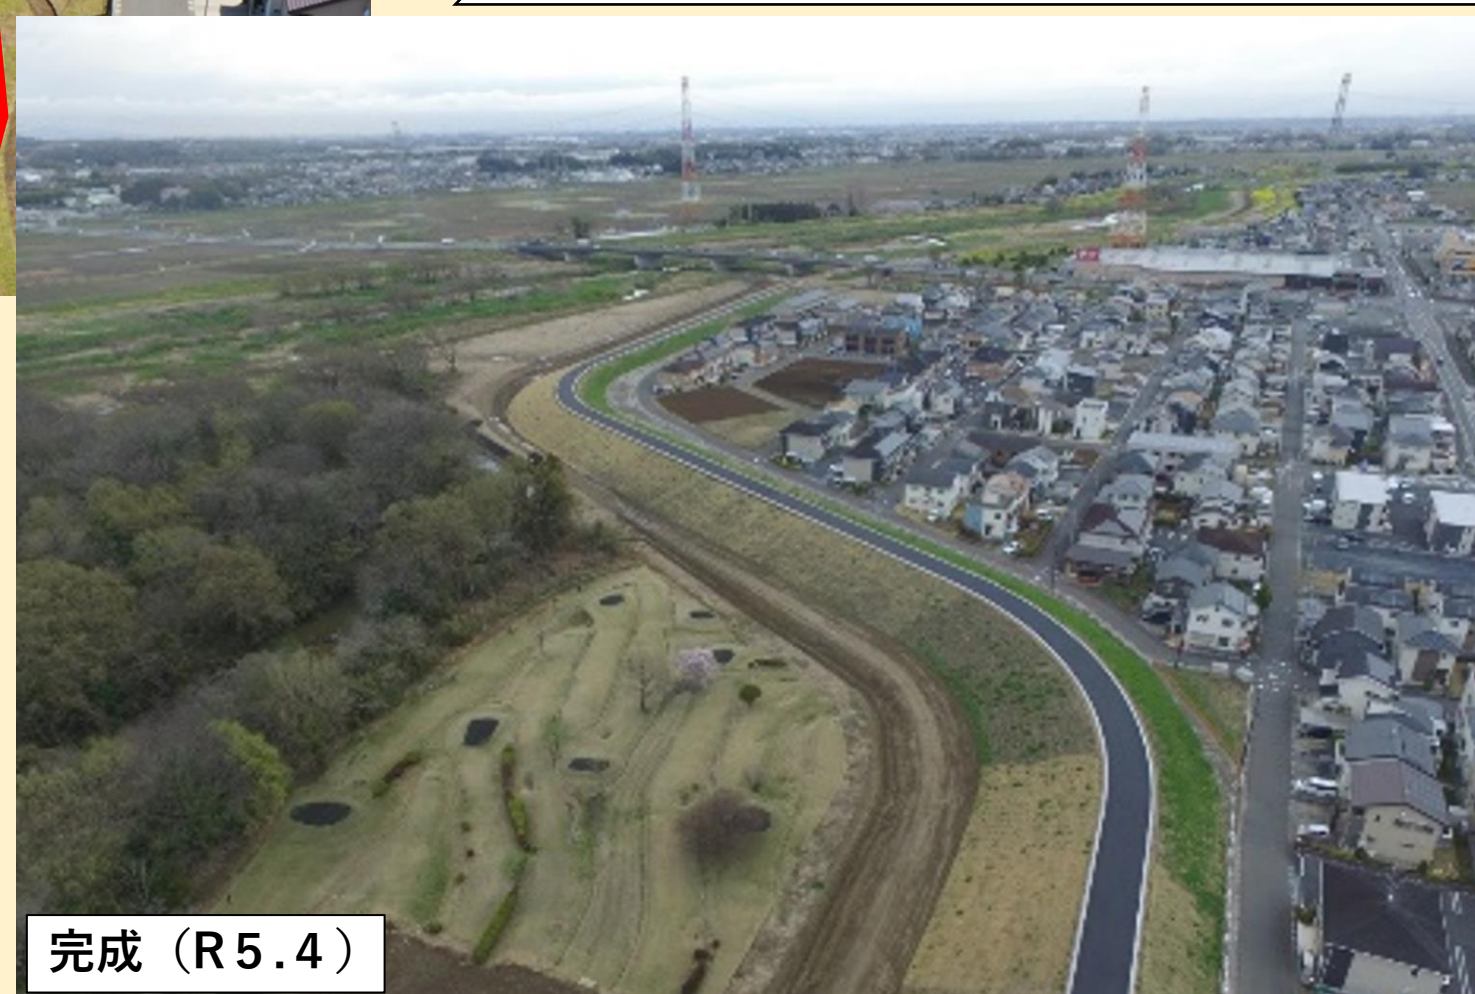
## 堤防整備イメージ

都幾川右岸 あずま町地区

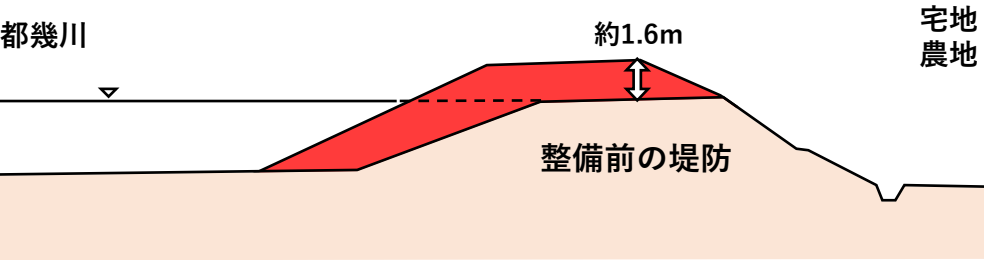
### 堤防整備イメージ

都幾川左岸 下青鳥地区

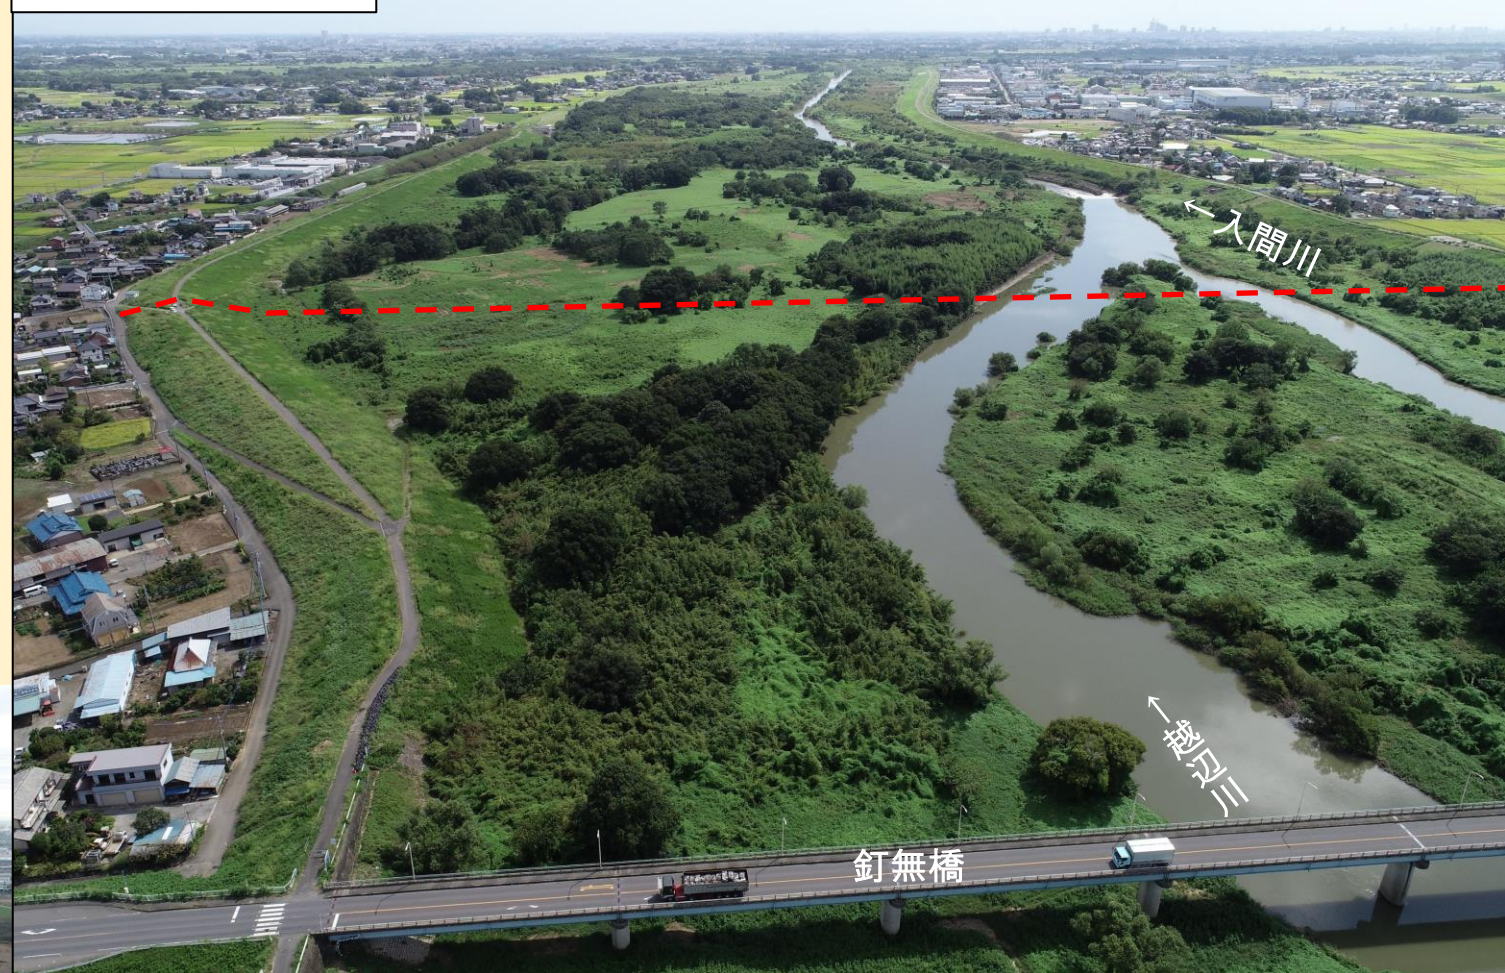
掘削前 (R2.9)

## 河道掘削・樹木伐採 入間川 釘無地区

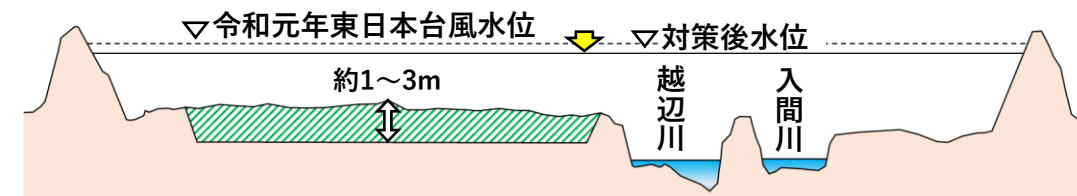
## 河道掘削イメージ

河道掘削・樹木伐採により、断面を確保し流れやすくすることで、洪水時の川の水位を低くします。

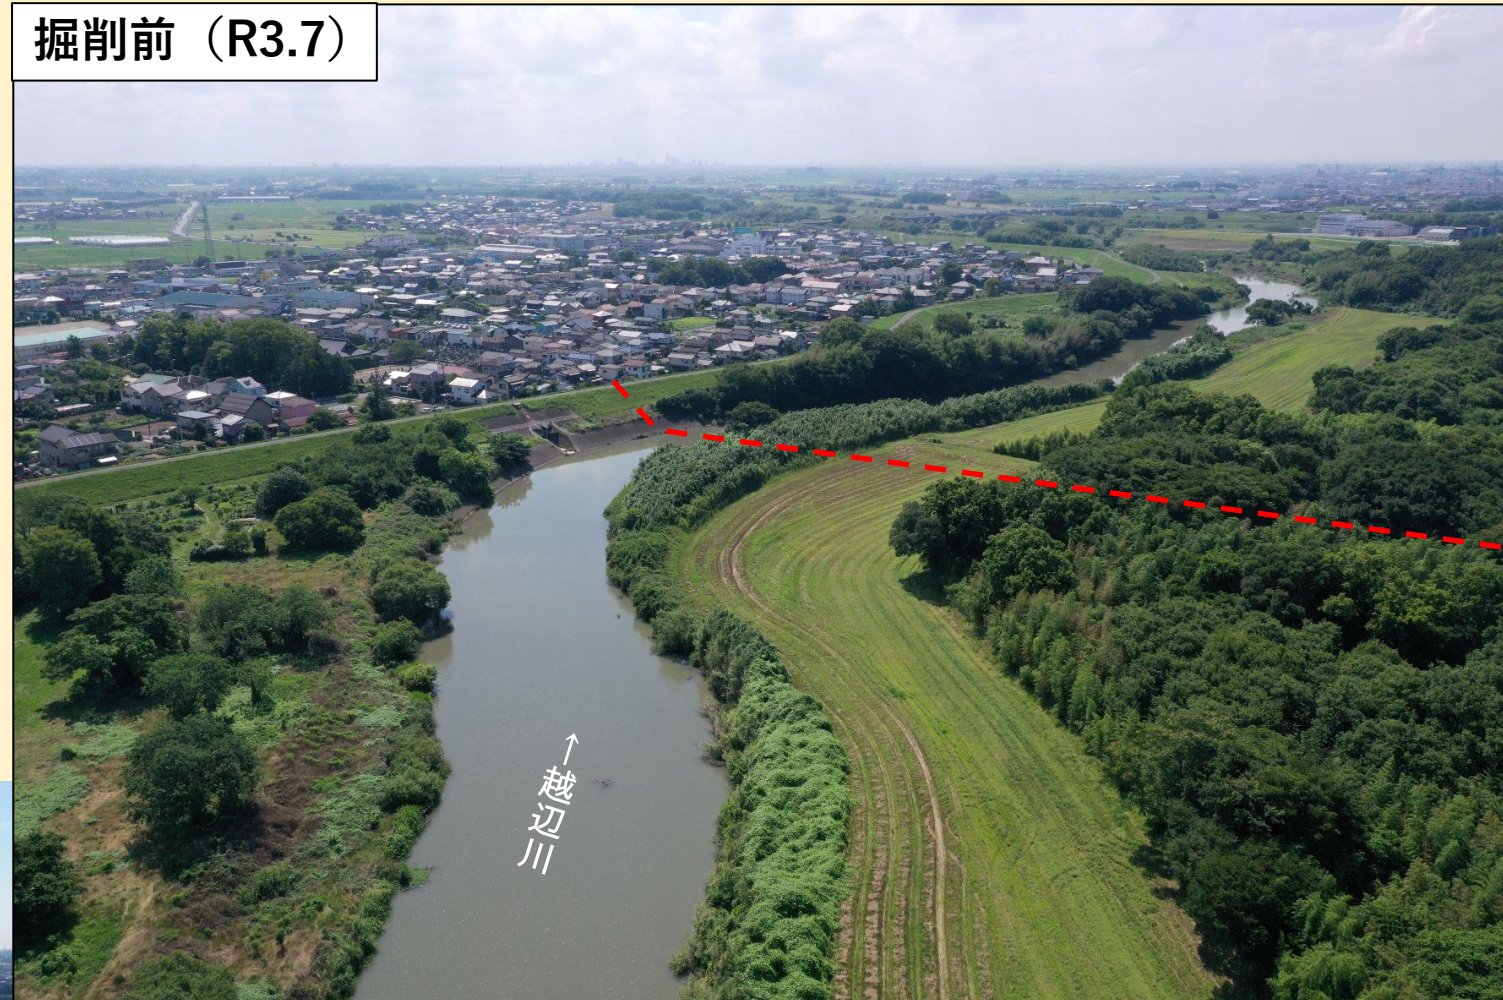
掘削前 (R3.7)

## 河道掘削・樹木伐採 越辺川 紺屋地区

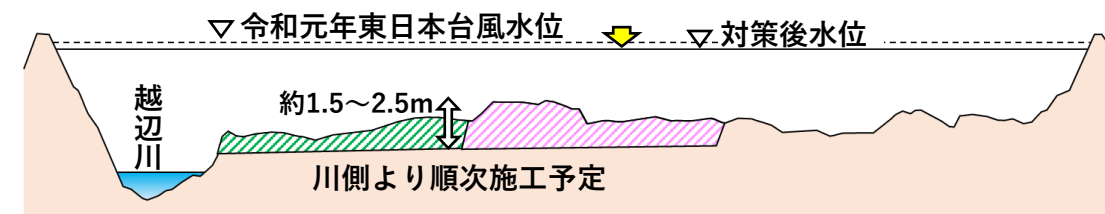
### 河道掘削イメージ

河道掘削・樹木伐採により、断面を確保し流れやすくすることで、洪水時の川の水位を低くします。

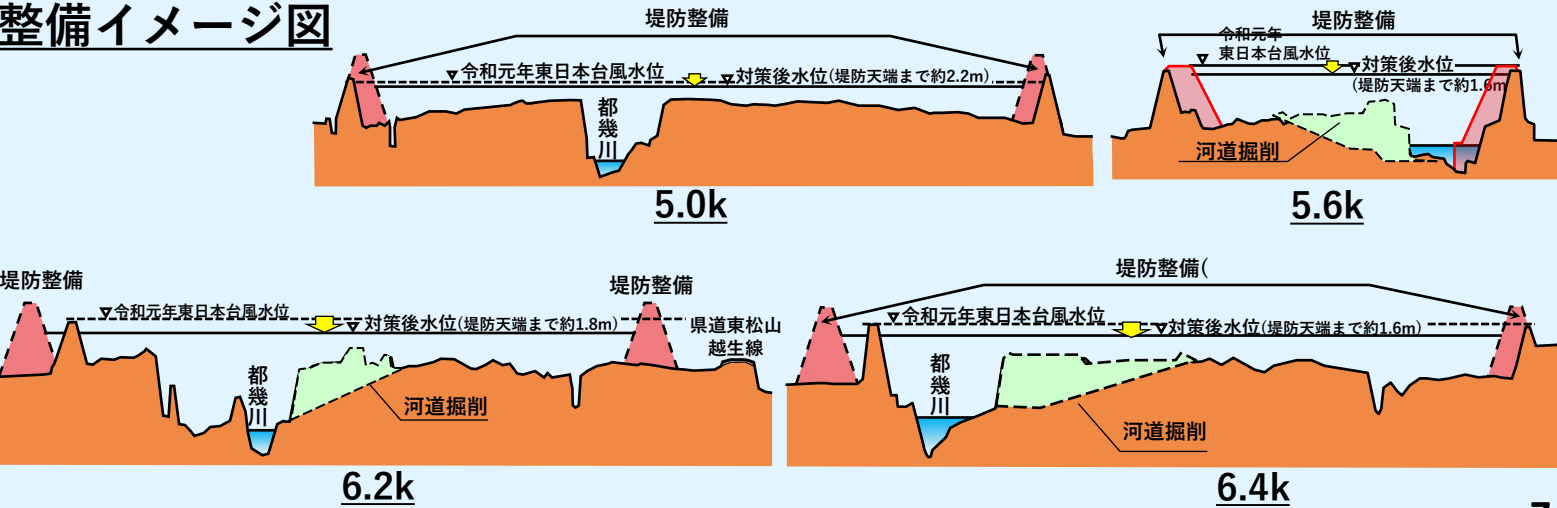
### 整備イメージ図

堤防整備：洪水で溢れたり、堤防が壊れないよう必要な高さ・幅を確保します。

河道掘削・樹木伐採：流れやすくすることで、洪水時の川の水位を低くします。

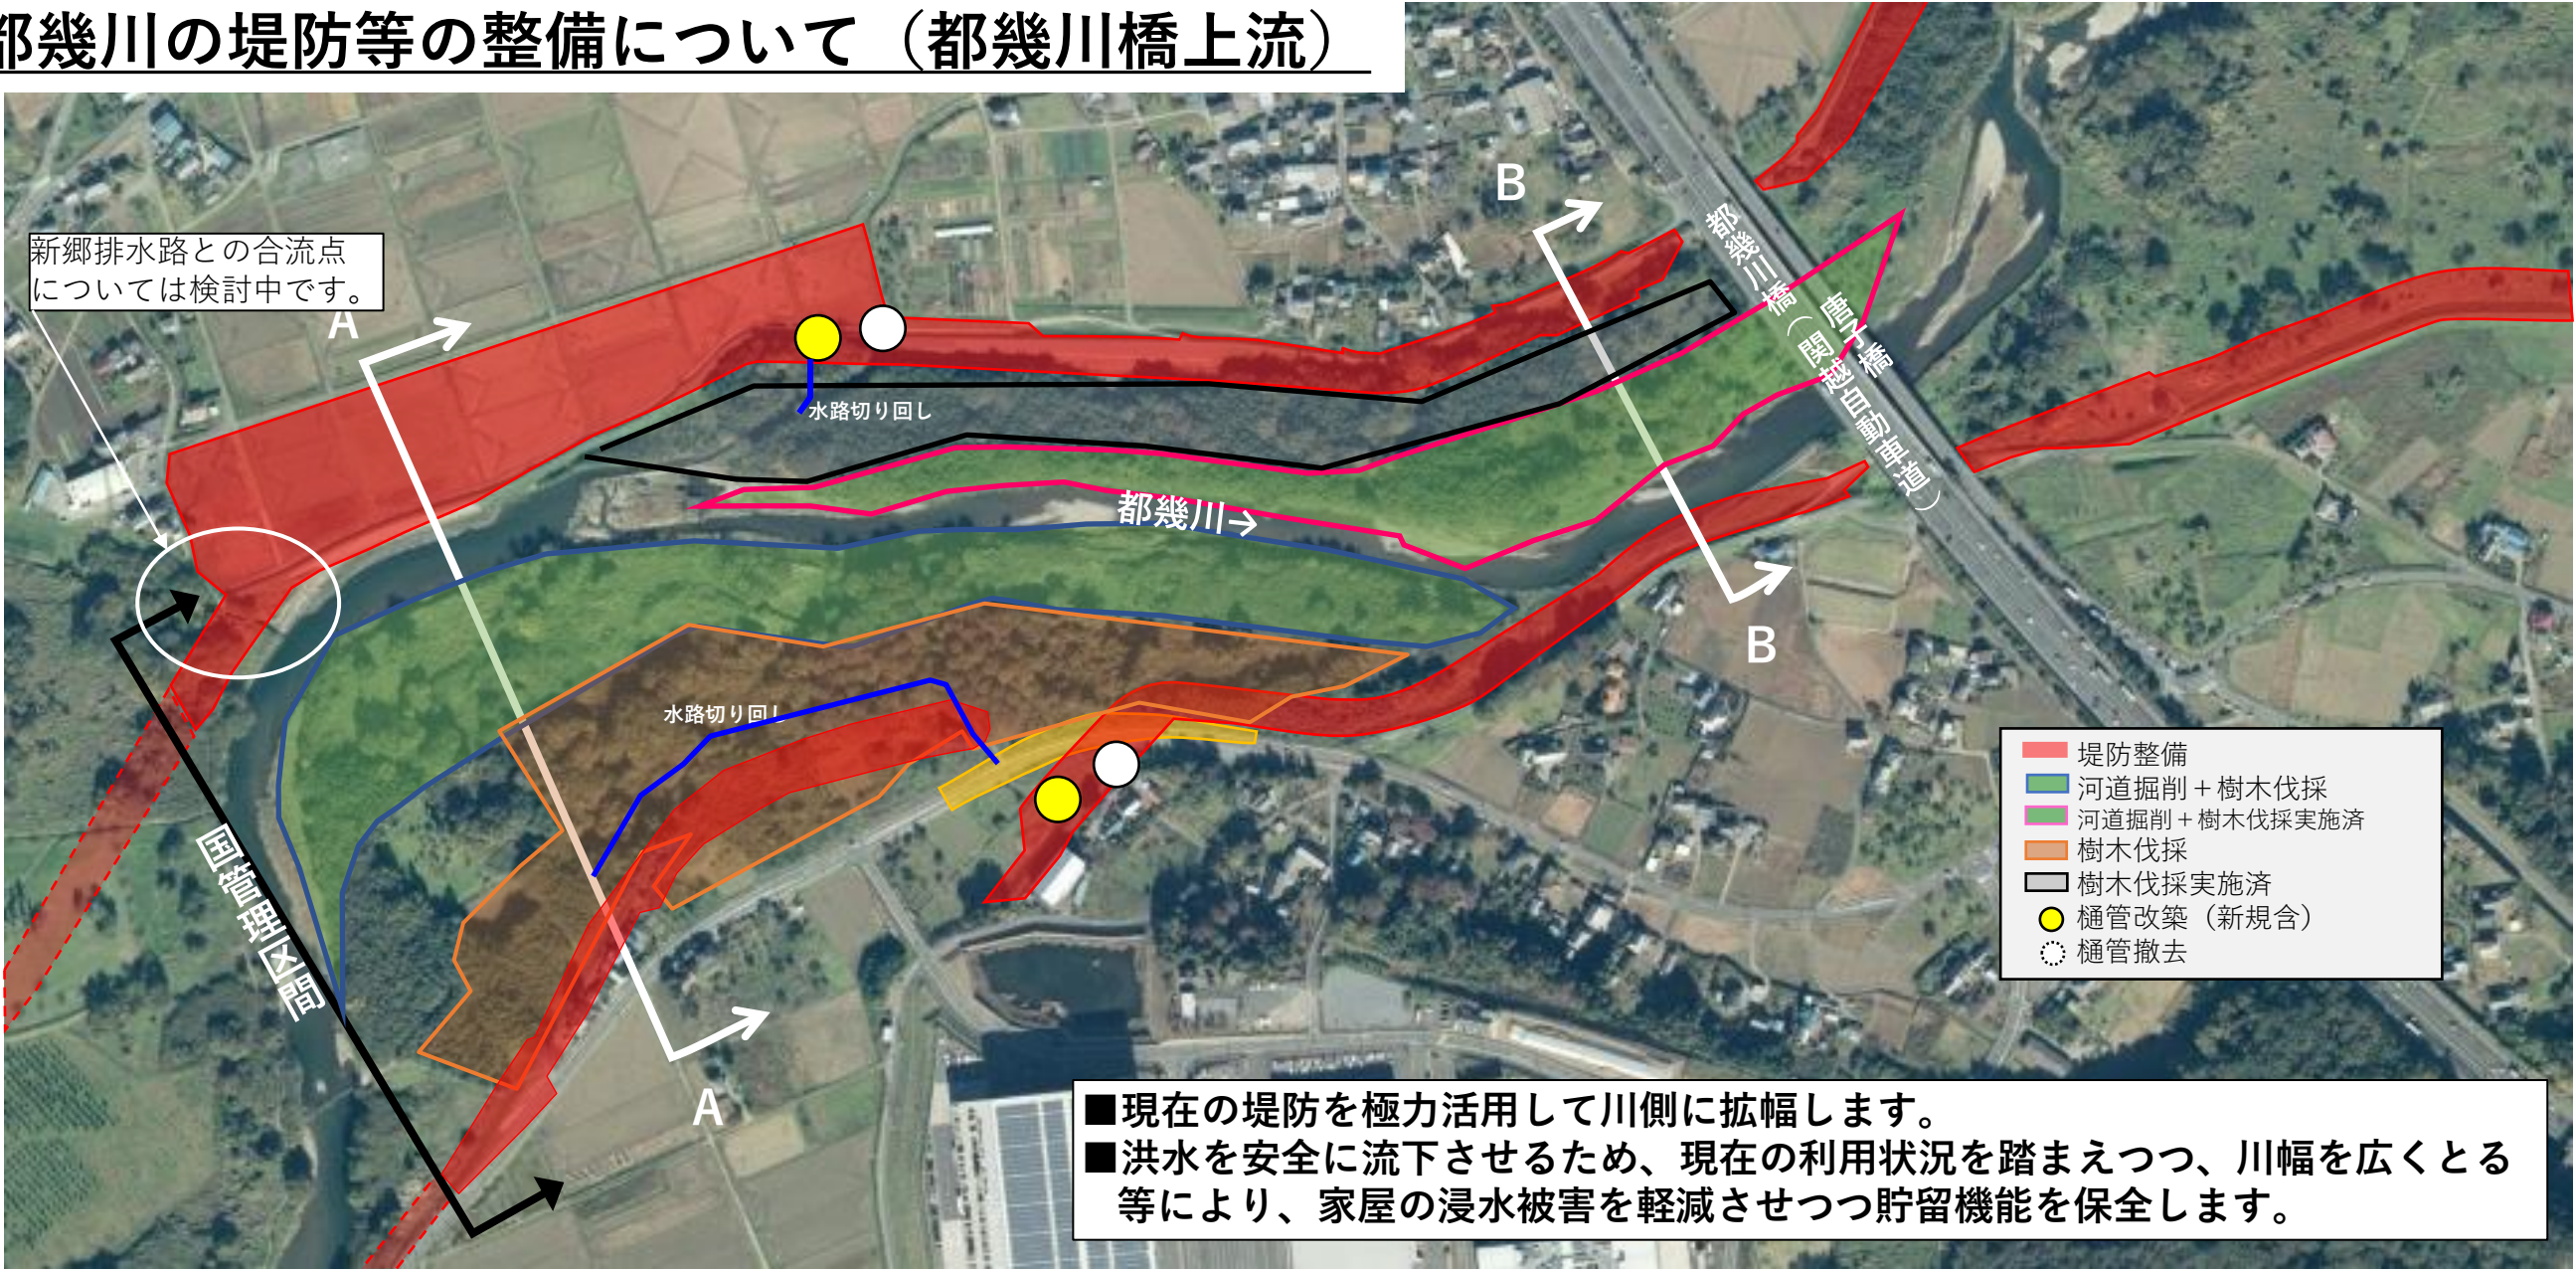
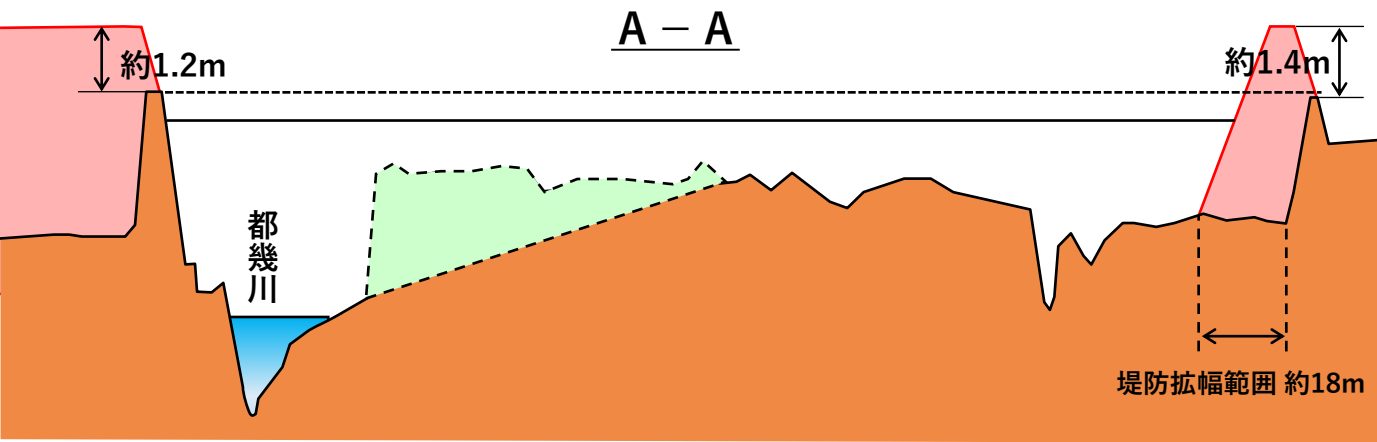
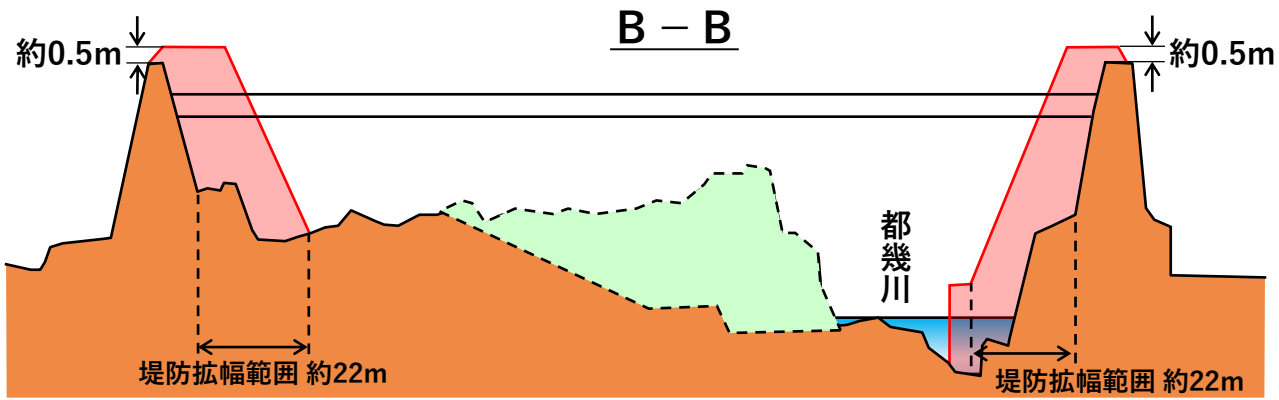
### 都幾川の堤防等の整備について（都幾川橋上流）

※ R 5. 6. 1 1 時点版であり、今後の検討により変更となる可能性があります  
標準的な堤防の断面であり、地形状況（地盤高）により堤防（盛土）の高さや幅は異なります

- 都幾川上流部における堤防整備、河道掘削・樹木伐採につきまして、下記の位置で計画しております。
- 早期施行のため、堤防整備にあたっては現在の堤防を極力活用し、川幅が狭い一部を除き、川側に拡幅します。
- また、洪水を安全に流下させるため、川幅を広くとる等により、家屋の浸水被害を軽減させつつ貯留機能を保全（霞堤含む）します。
- 令和7年までの事業完成に向け、工事が本格化します。工事には細心の注意を払い施工いたしますが、工事車両の通行などで地域の皆様へご迷惑をおかけする場合がございます。何卒ご協力のほどよろしくお願いいたします。

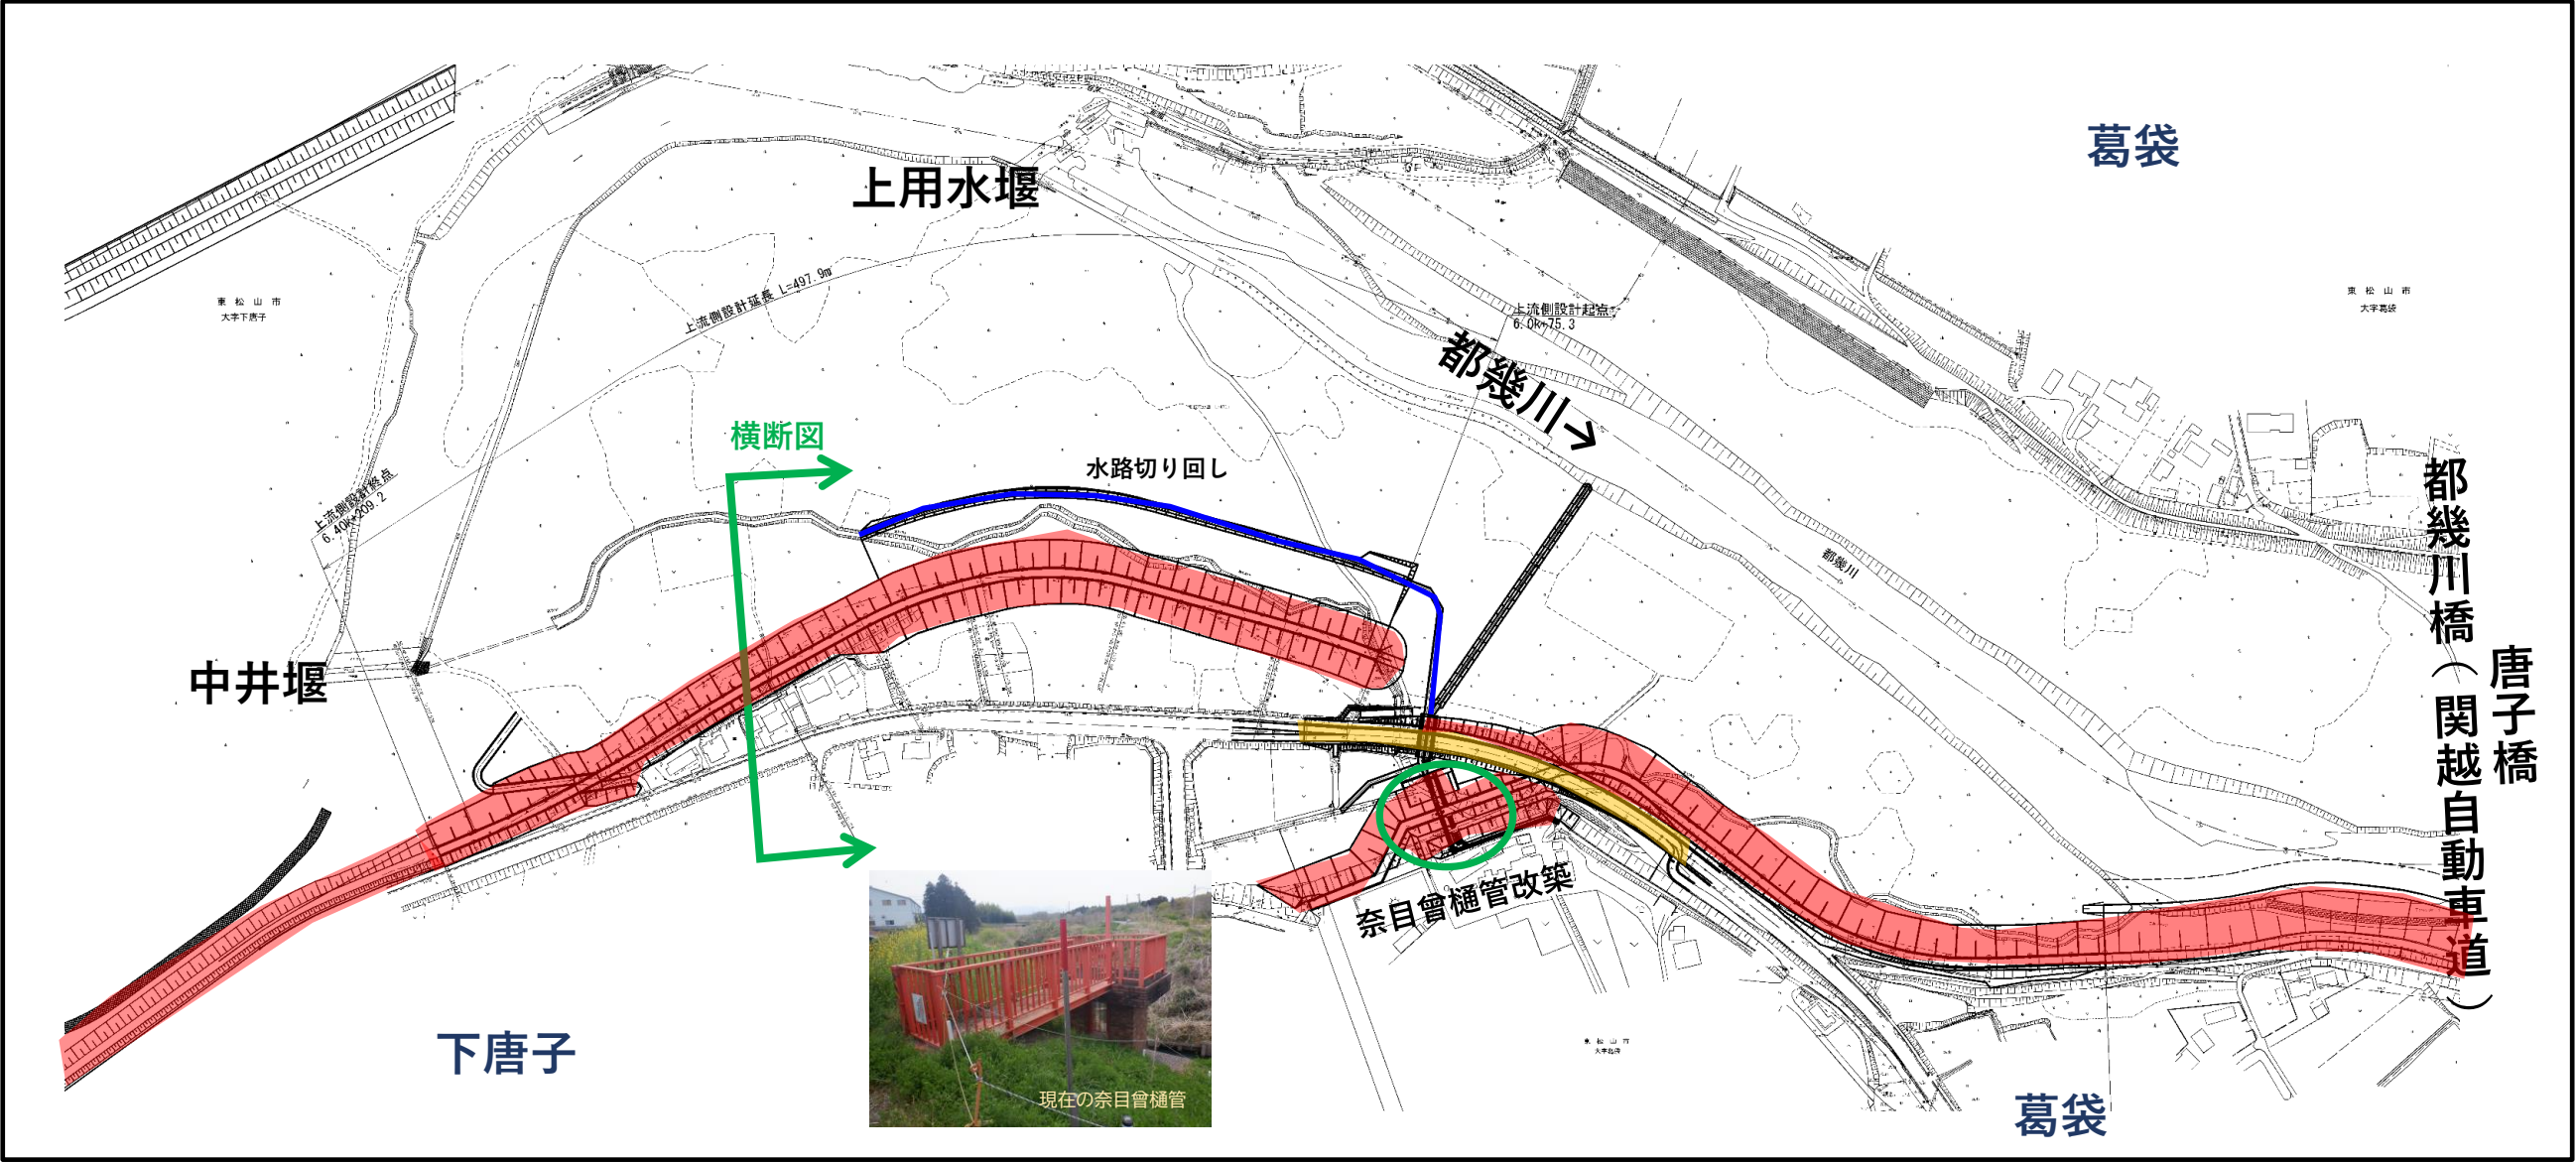
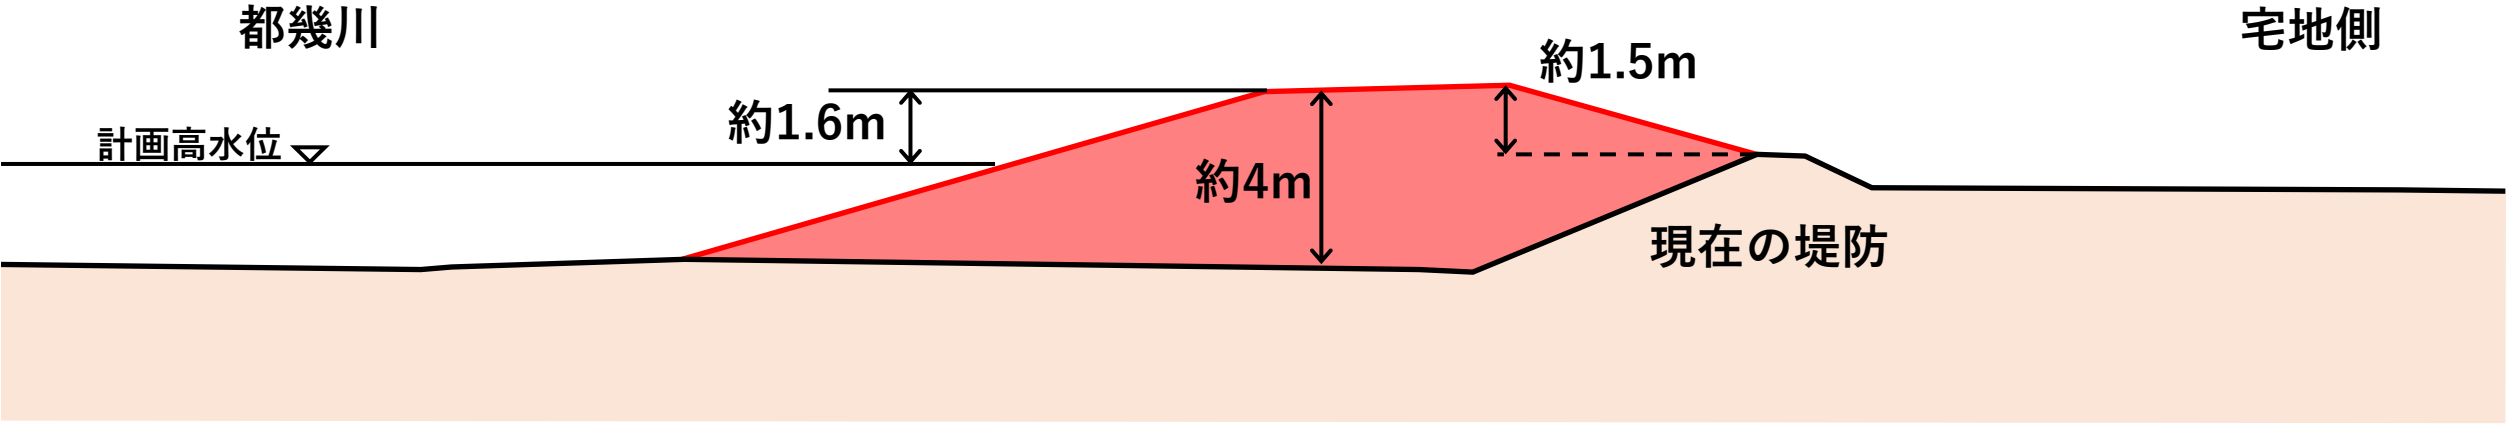
堤防整備の計画（右岸：下唐子、葛袋地区）

※ R 5. 6. 1 1 時点版であり、今後の検討により変更となる可能性があります  
標準的な堤防の断面であり、地形状況（地盤高）により堤防（盛土）の高さや幅は異なります

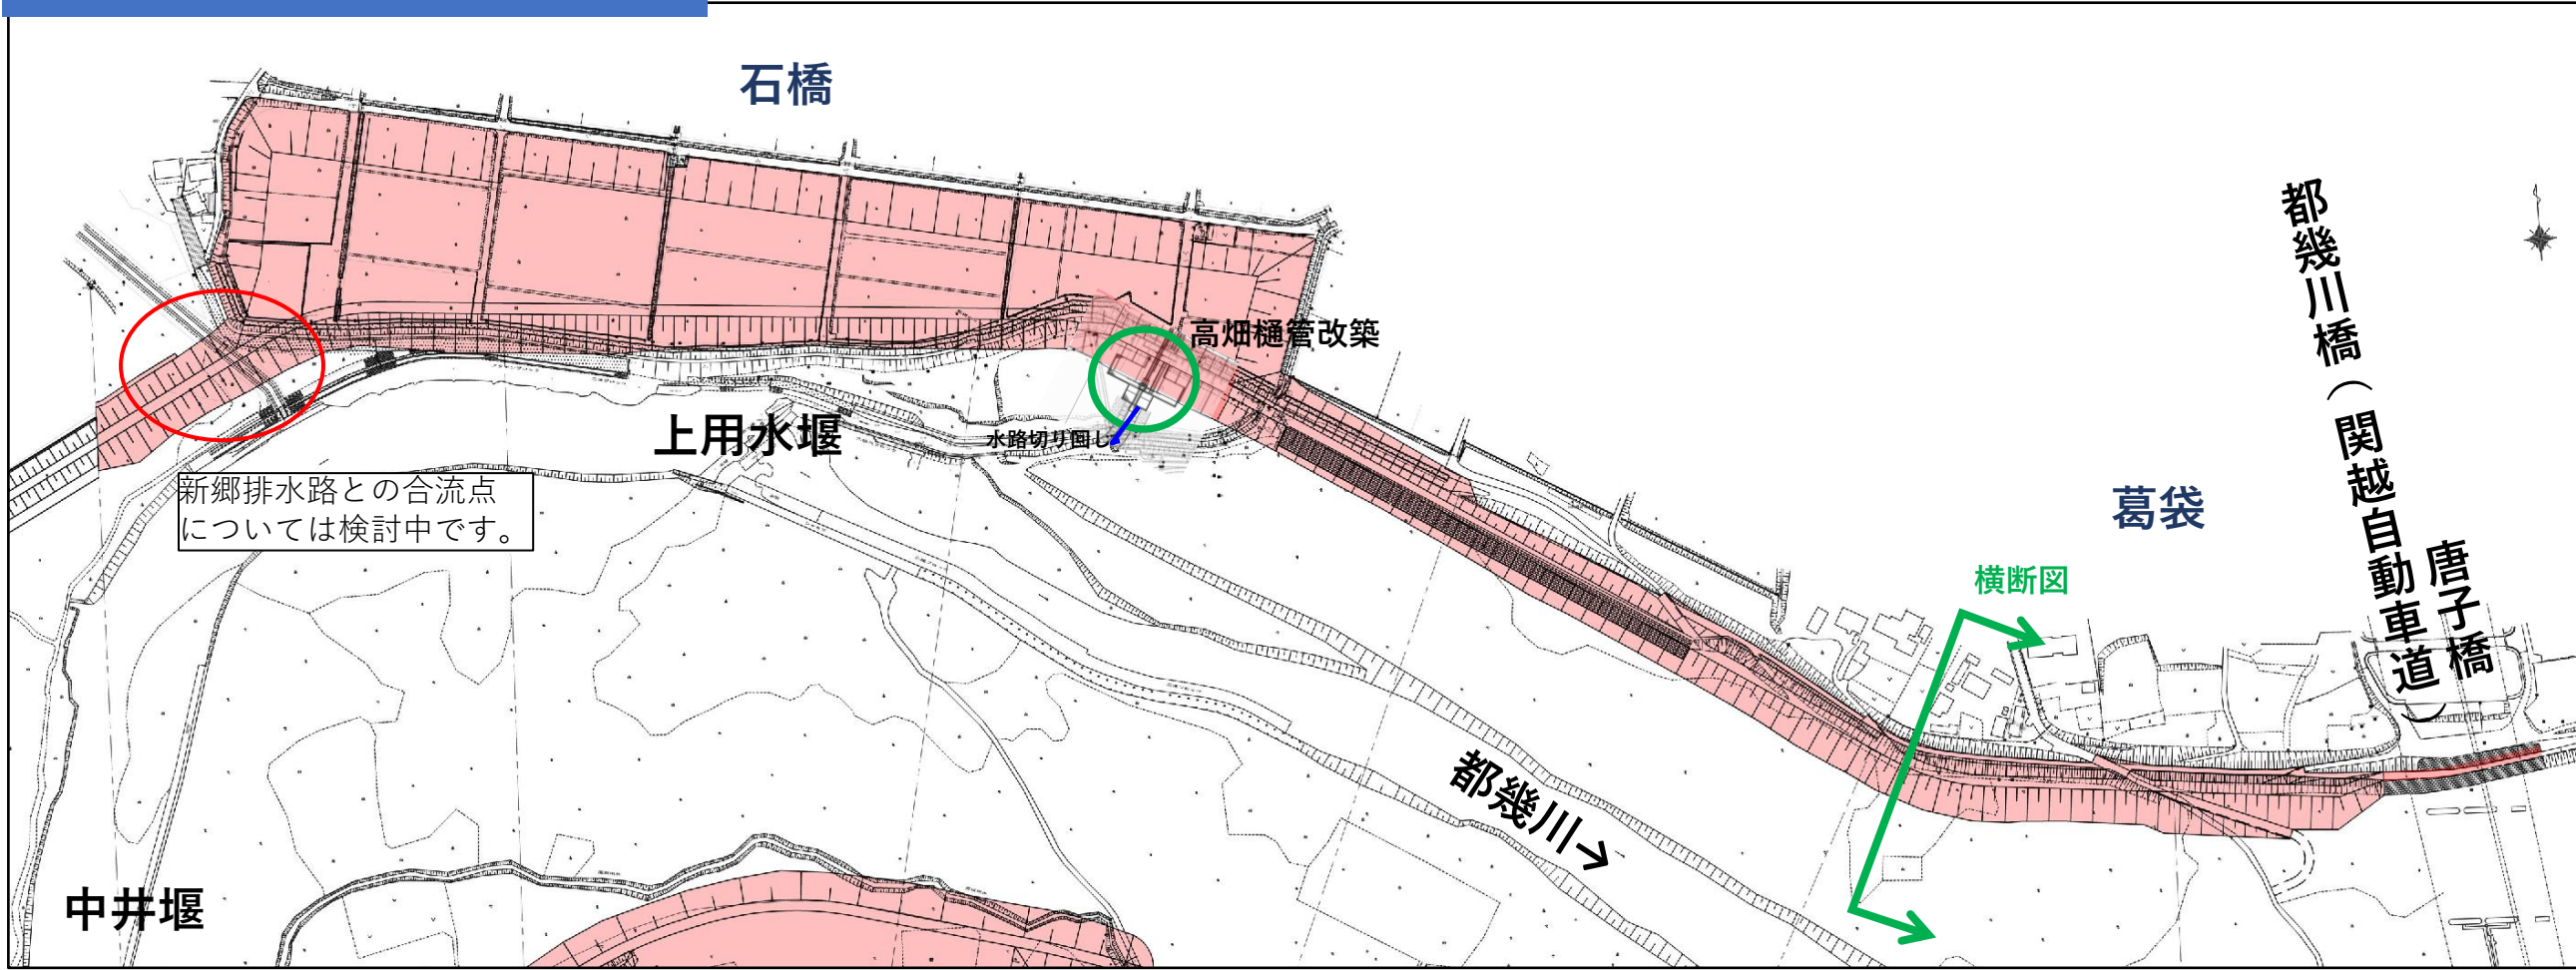
### 堤防整備の計画（葛袋地区）

宅地側

都幾川

約0.8m

約1.6m

▽ 計画高水位

現在の堤防

約3.5m

※ R 5. 6. 1 1 時点版であり、今後の検討により変更となる可能性があります  
標準的な堤防の断面であり、地形状況（地盤高）により堤防（盛土）の高さや幅は異なります

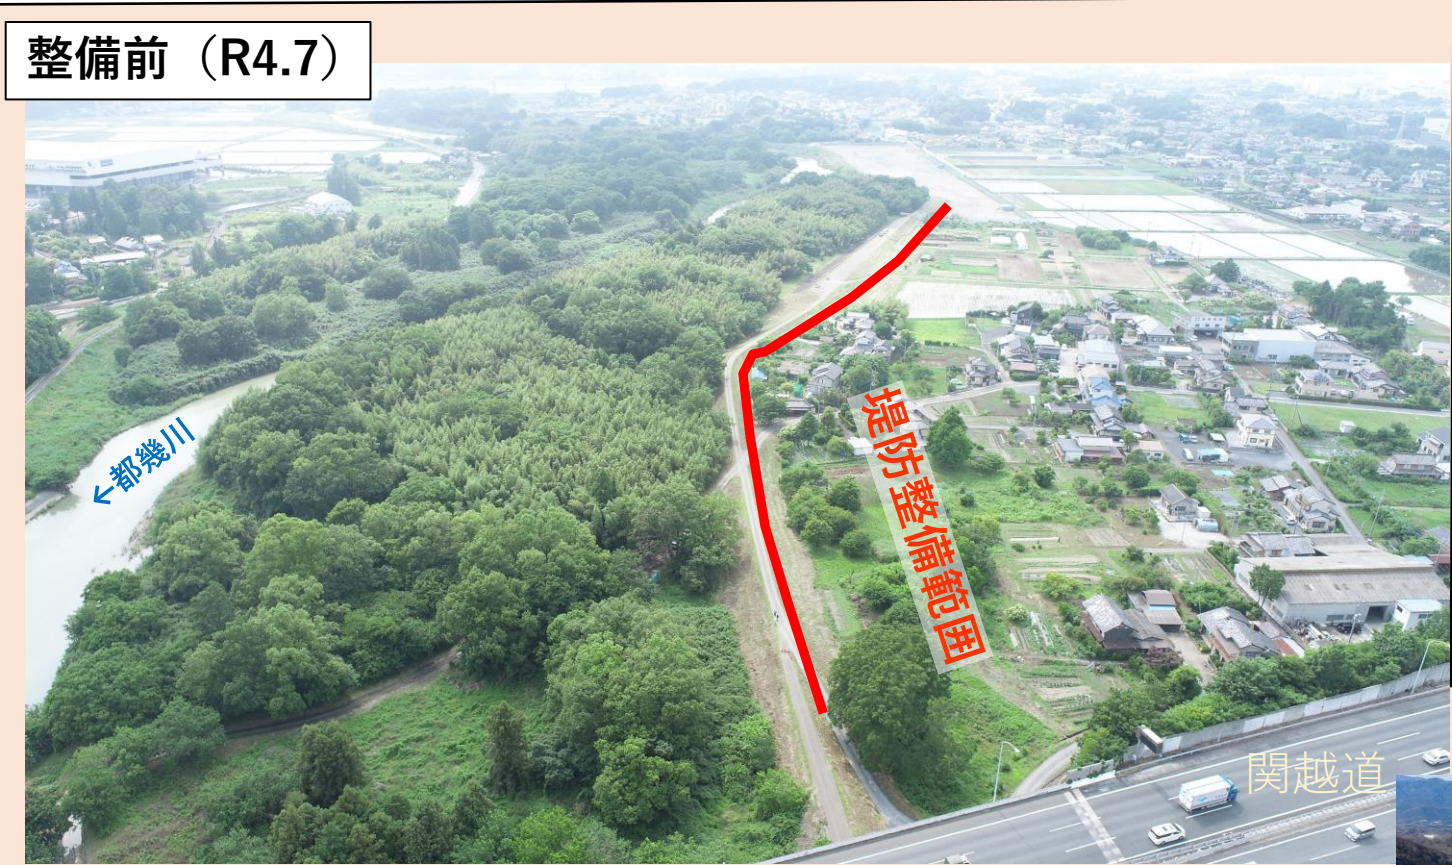
整備前（R4.7）

堤防整備の進捗（葛袋地区）

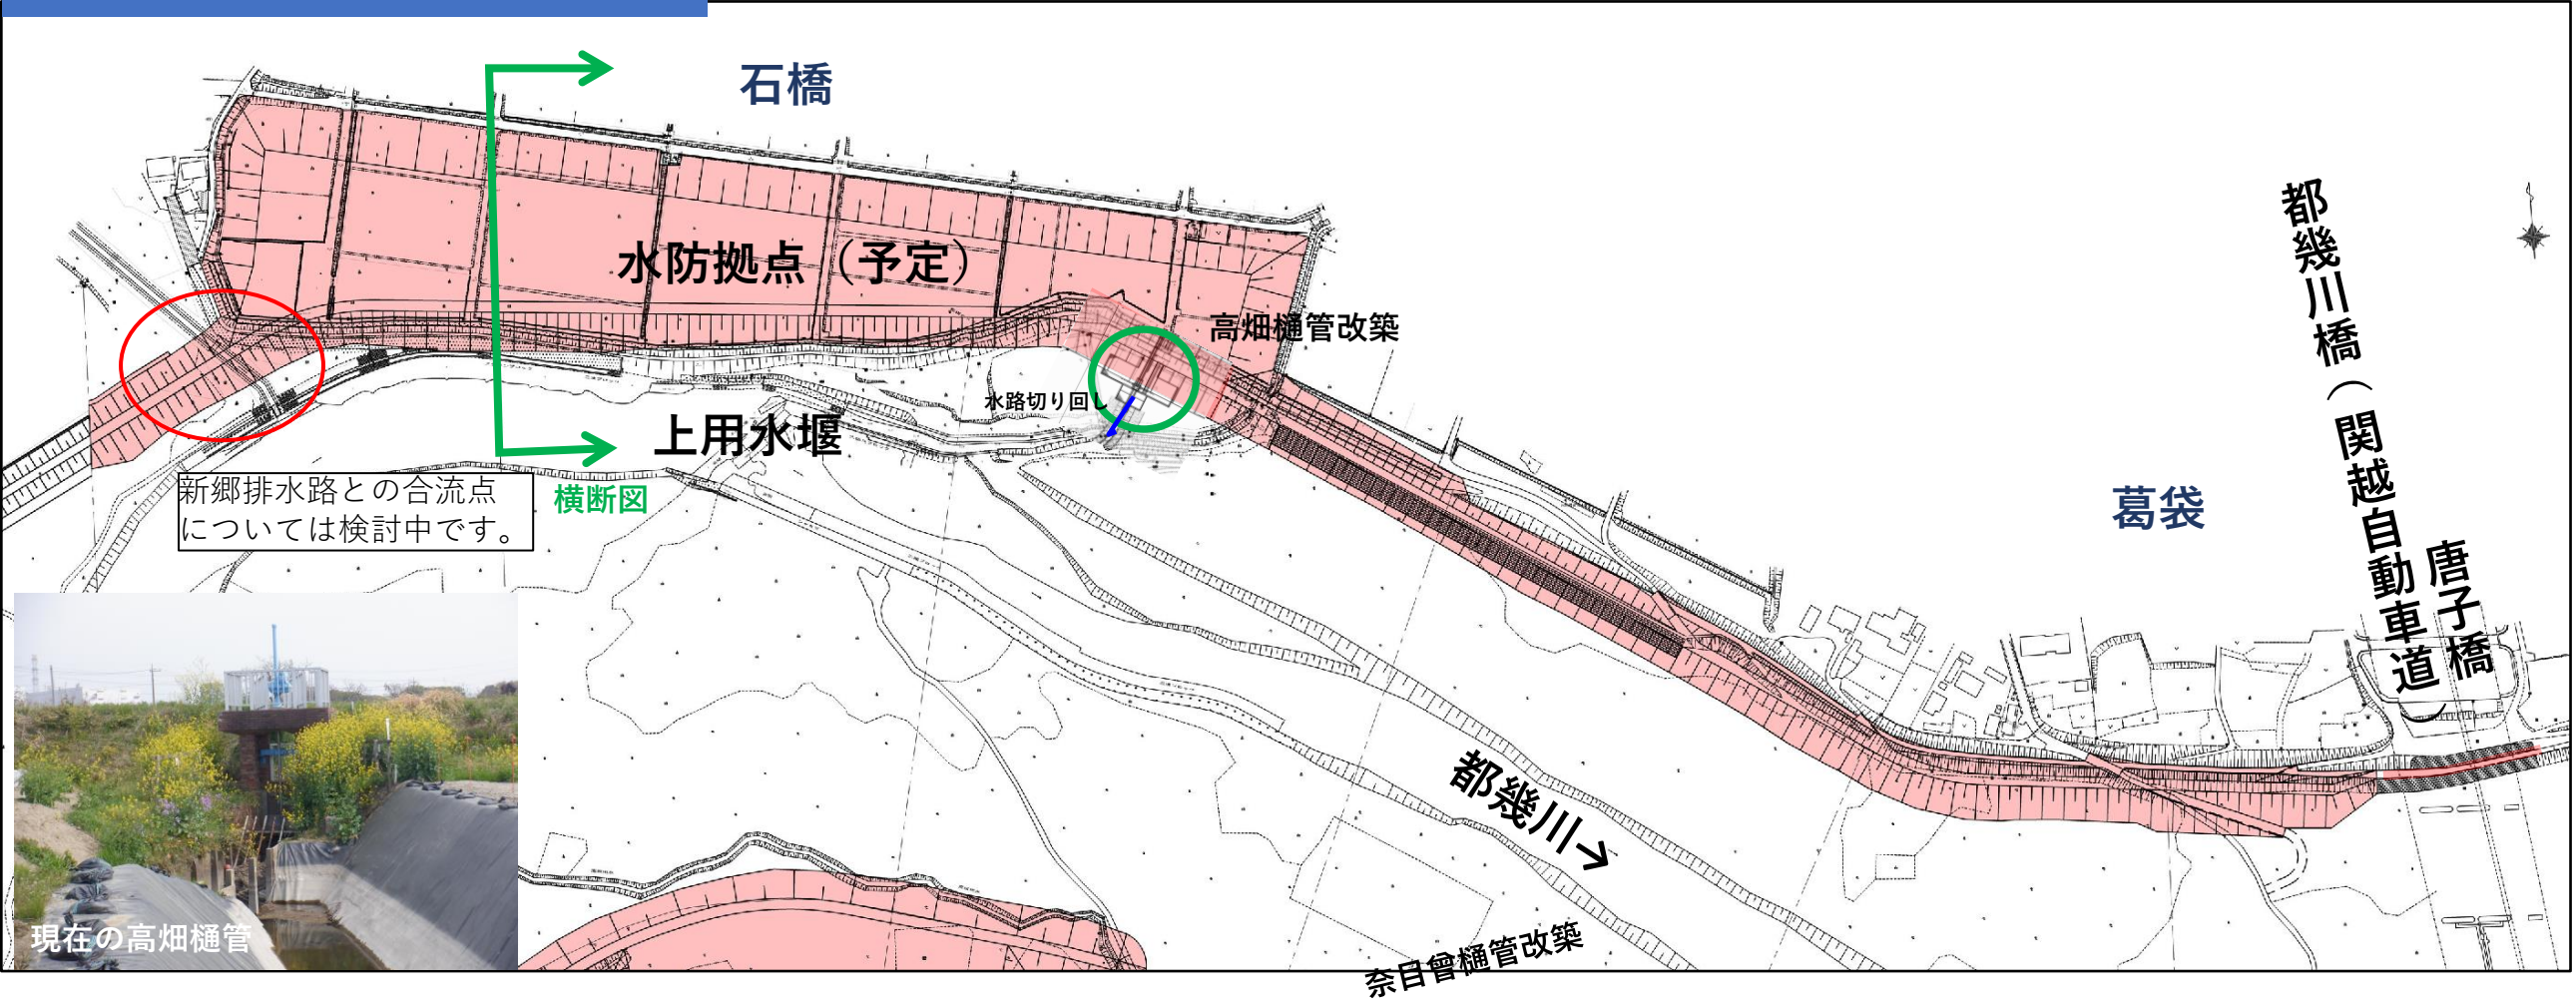
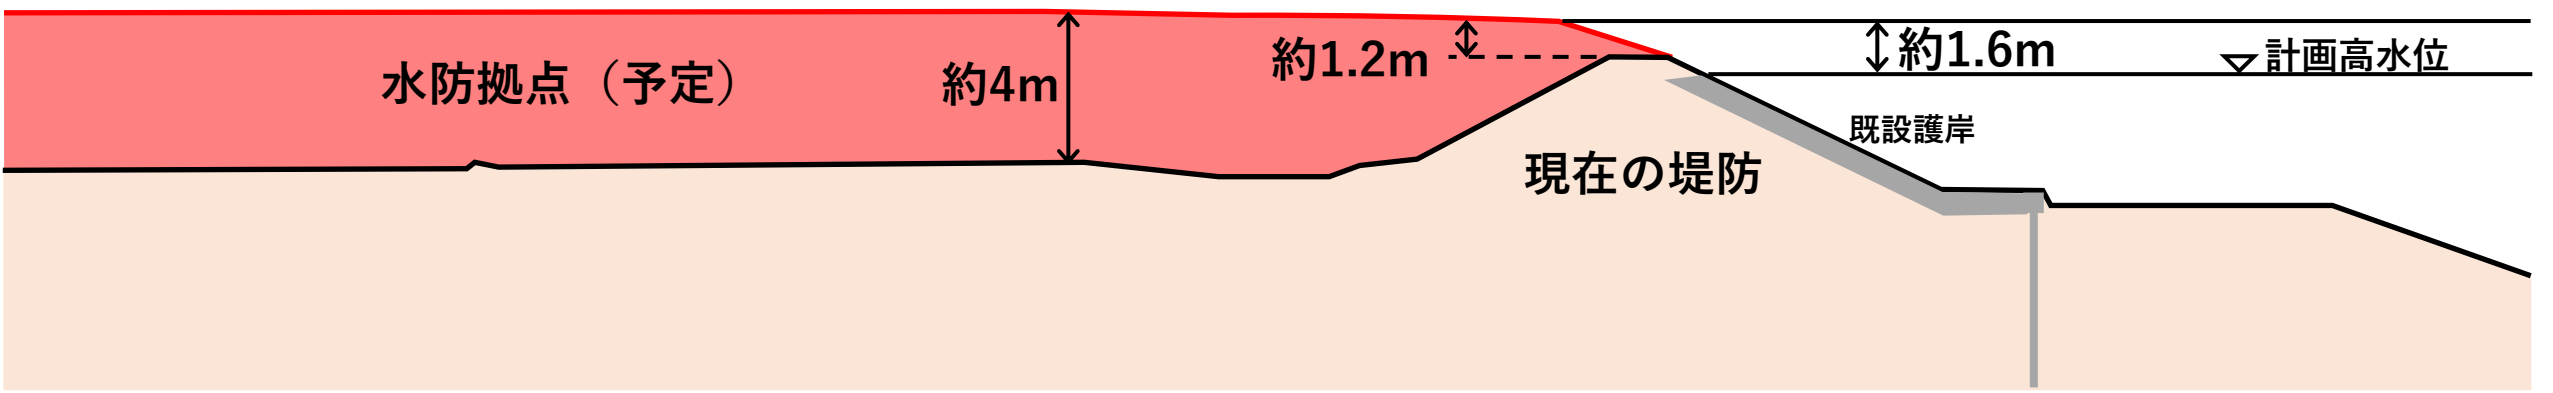
## 堤防整備の計画（石橋地区）

宅地側

都幾川

※ R 5. 6. 1 1 時点版であり、今後の検討により変更となる可能性があります  
標準的な堤防の断面であり、地形状況（地盤高）により堤防（盛土）の高さや幅は異なります
