## 唐子地区堤防整備に関する説明会 (国管理区間)

令和5年6月11日

荒川上流河川事務所

## 2. 唐子地区の整備について

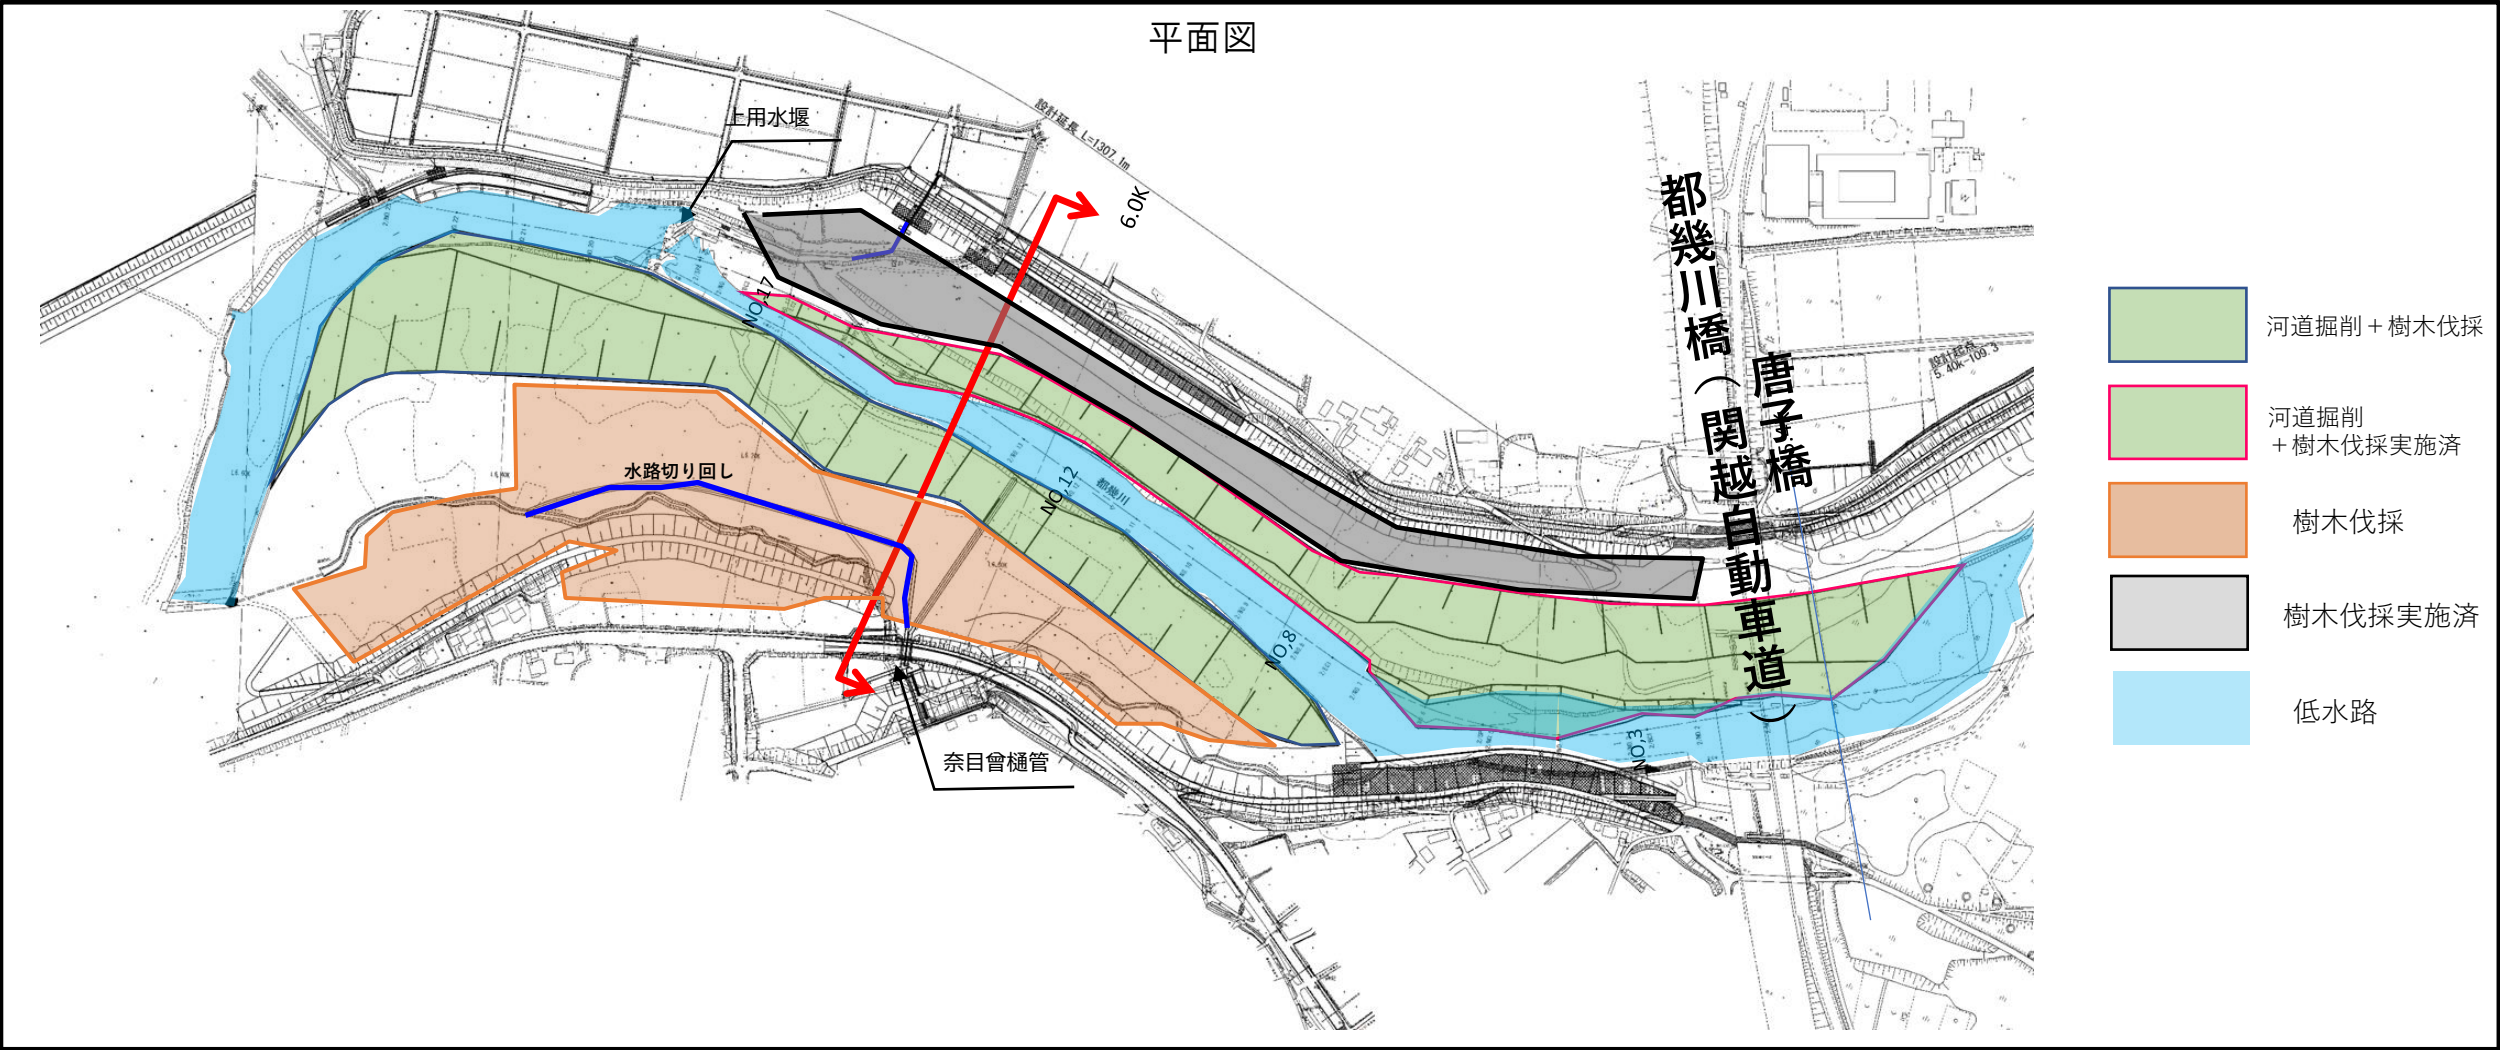
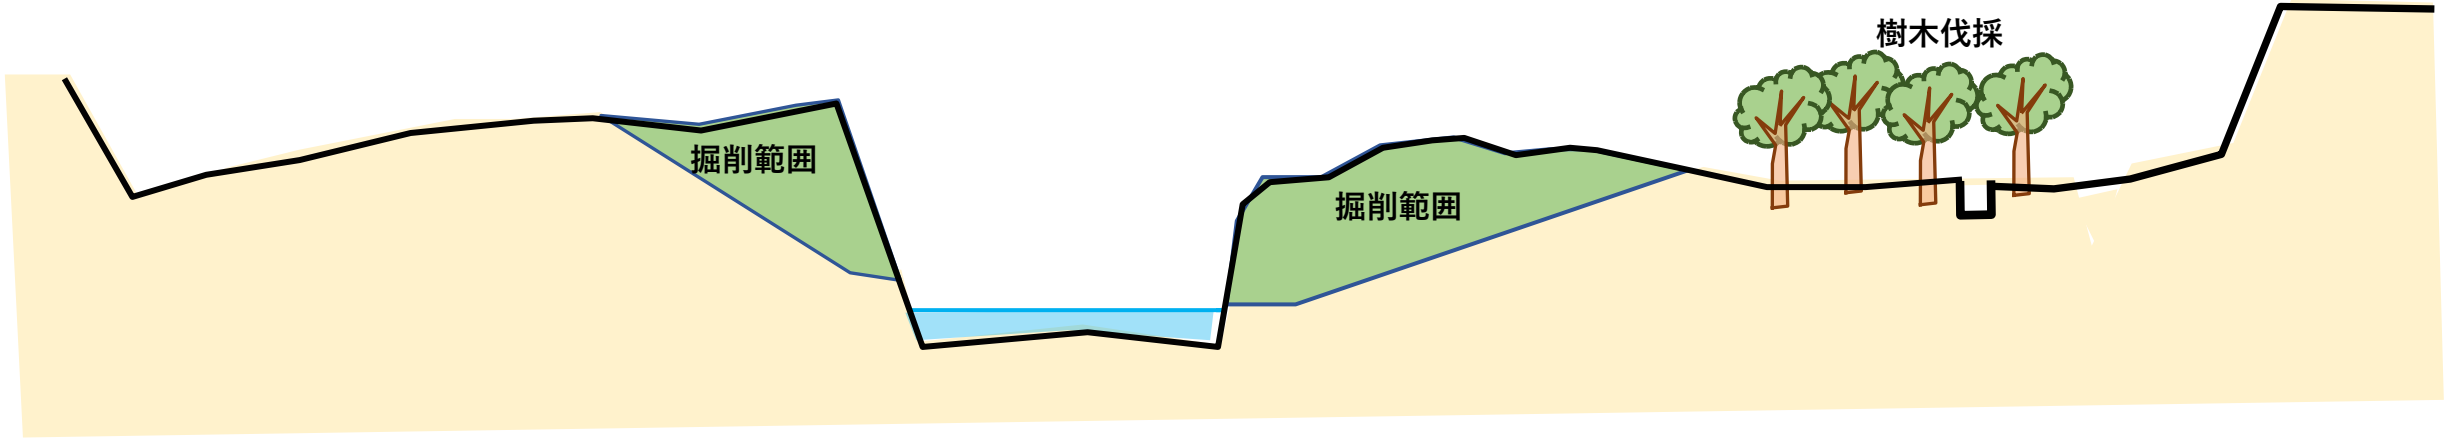
### 河道掘削の計画（葛袋地区（唐子橋上流））

環境に配慮したエコトーン掘削を行います。

※ R 5. 6. 1 1 時点版であり、今後の検討により変更となる可能性があります  
標準的な断面であり、地点ごとに形状はことなります。
