# ■一般国道16号 保土ヶ谷BP 下川井IC下りオフランプ部について

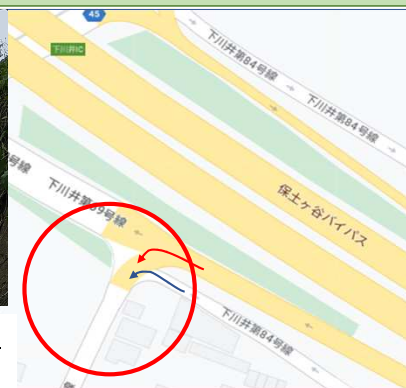
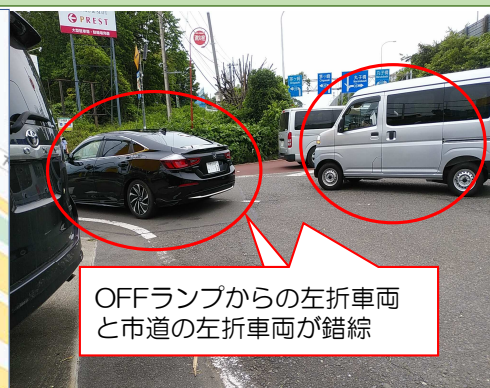
- ・市道の車両から、OFFランプ側を走行する左折車両のウィンカーが見えづらく認識しづらいため、左折車両同士が錯綜し危険

国道16号の左折車両が認識しづらい

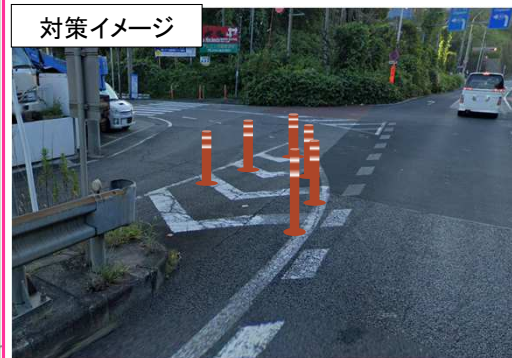
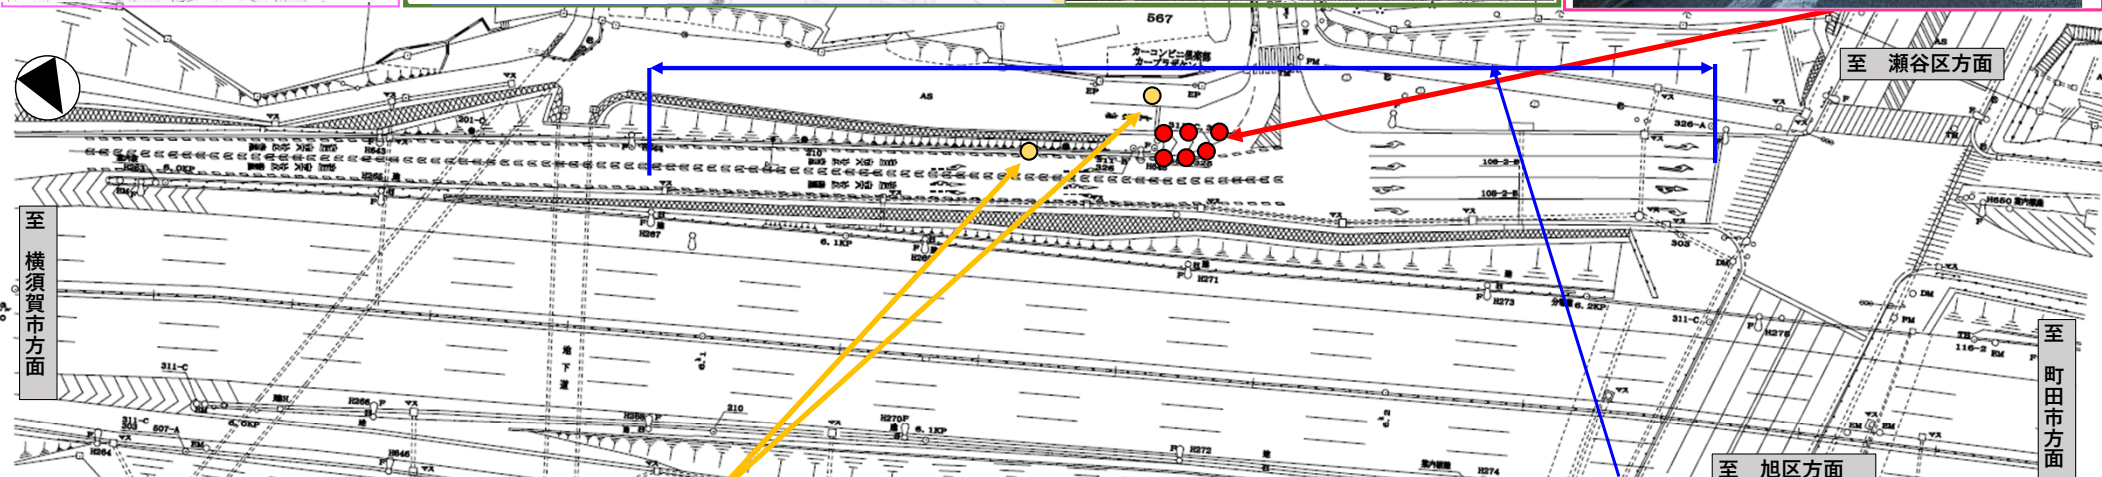
### 対策イメージ

- 内容：OFFランプから市道への左折車両のショートカット防止のため ポストコーン を設置

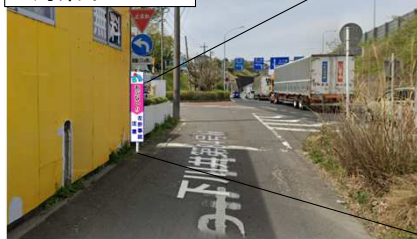
### 対策イメージ

- 内容：OFFランプからの左折車両及び市道からの左折車両に対して、左折時の衝突に対し注意を促すため、国道及び市道に 注意喚起看板 を設置

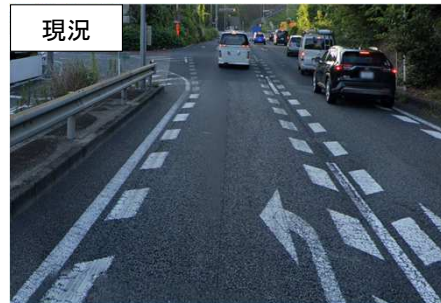
### 現況

- 内容：車両の走行位置を明確するために、区画線を更新 (約120m区間)
