久慈川緊急治水対策プロジェクト

～地域が連携し、多重防御治水により、社会経済被害の最小化を目指す～

令和元年台風第19号(東日本台風)で甚大な被害が発生した久慈川水系では、台風第19号洪水における本川からの越水防止を目標に、令和8年度の完成を目指して「久慈川緊急治水対策プロジェクト」を推進しています。このプロジェクトは(1)多重防御治水の推進(2)減災に向けた更なる取組の推進を柱として、国・県・市町村が連携し、社会経済被害の最小化を目指します。

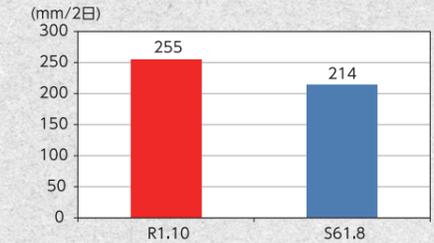
山方地点上流域2日雨量(流域平均)

今回の洪水において、2日雨量(流域平均)は前整備計画目標洪水(S61.8)の雨量を上回り、山方地点(基準地点)の流量は、前整備計画目標洪水(S61.8)の流量を上回りました。

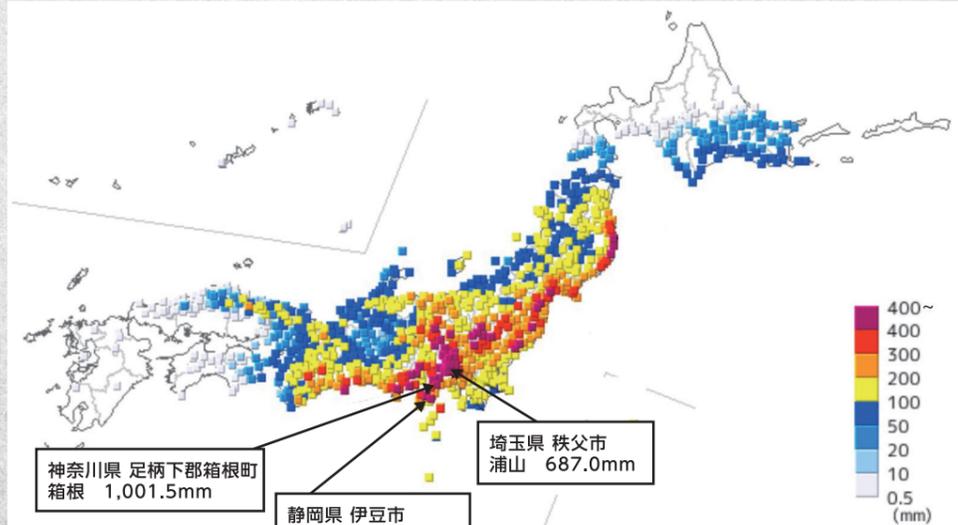
24時間降水量の期間最大値トップ3(10/10~10/13)

久慈川では、徳田(常陸太田市)と大子(大子町)で6時間降水量、12時間降水量、24時間降水量が観測史上1位、常陸大宮(常陸大宮市)で6時間降水量、12時間降水量で観測史上1位を更新しました。

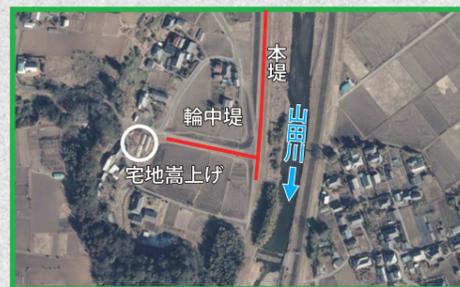
東連地地区(平成15年度~平成19年度)

- 輪中堤
- 宅地高上げ

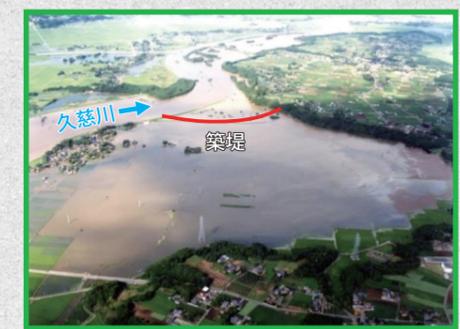
門部地区(平成8年度~平成10年度)

- 築堤

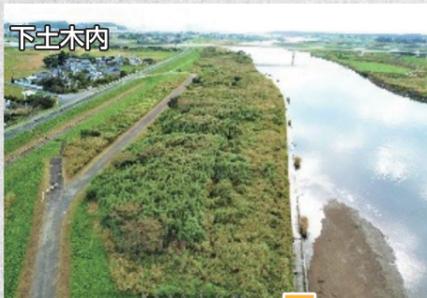
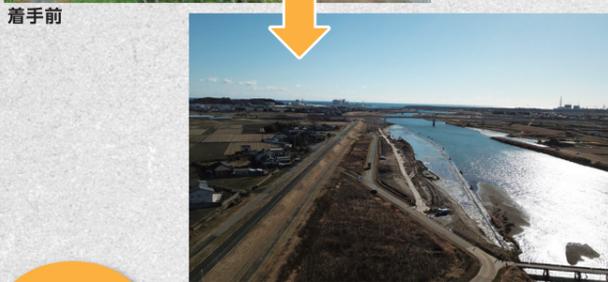
河道掘削

洪水の際の水位を下げるため、河道内の土砂を掘削し、水位低減を図ります。

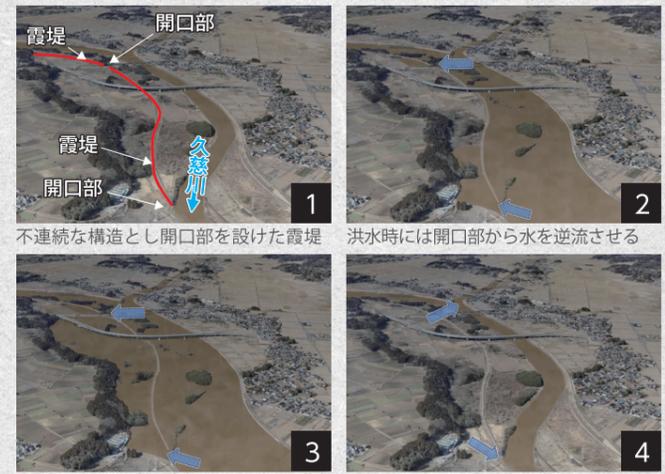
一時的に湛水し下流への洪水流量を抑制 洪水後、本川の水位低下によって自然に排水
●霞堤とは：堤防を不連続な構造として開口部を設け、普段は堤内地側の排水を容易にし、洪水の際は開口部から水が逆流して一時的に湛水させ、下流に流れる洪水の流量を減少させる役割があります。洪水後、本川の水位が下がると湛水した水は排水されます。

地形や現状の土地利用等を考慮した霞堤の整備を進めていきます。また、現存する霞堤を保全・有効活用します。

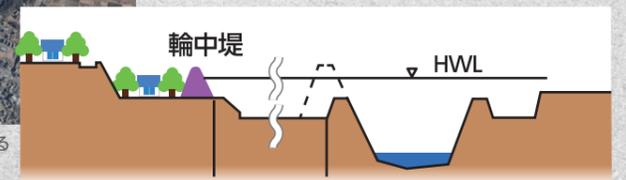
輪中堤

●輪中堤とは：ある特定の区域を洪水の氾濫から守るためにその周囲を囲むようにしてつくられた堤防。

浸水が想定される区域の土地利用制限や輪中堤の整備により土地利用と一体となった洪水対策を実施、地域の生活を守ります。

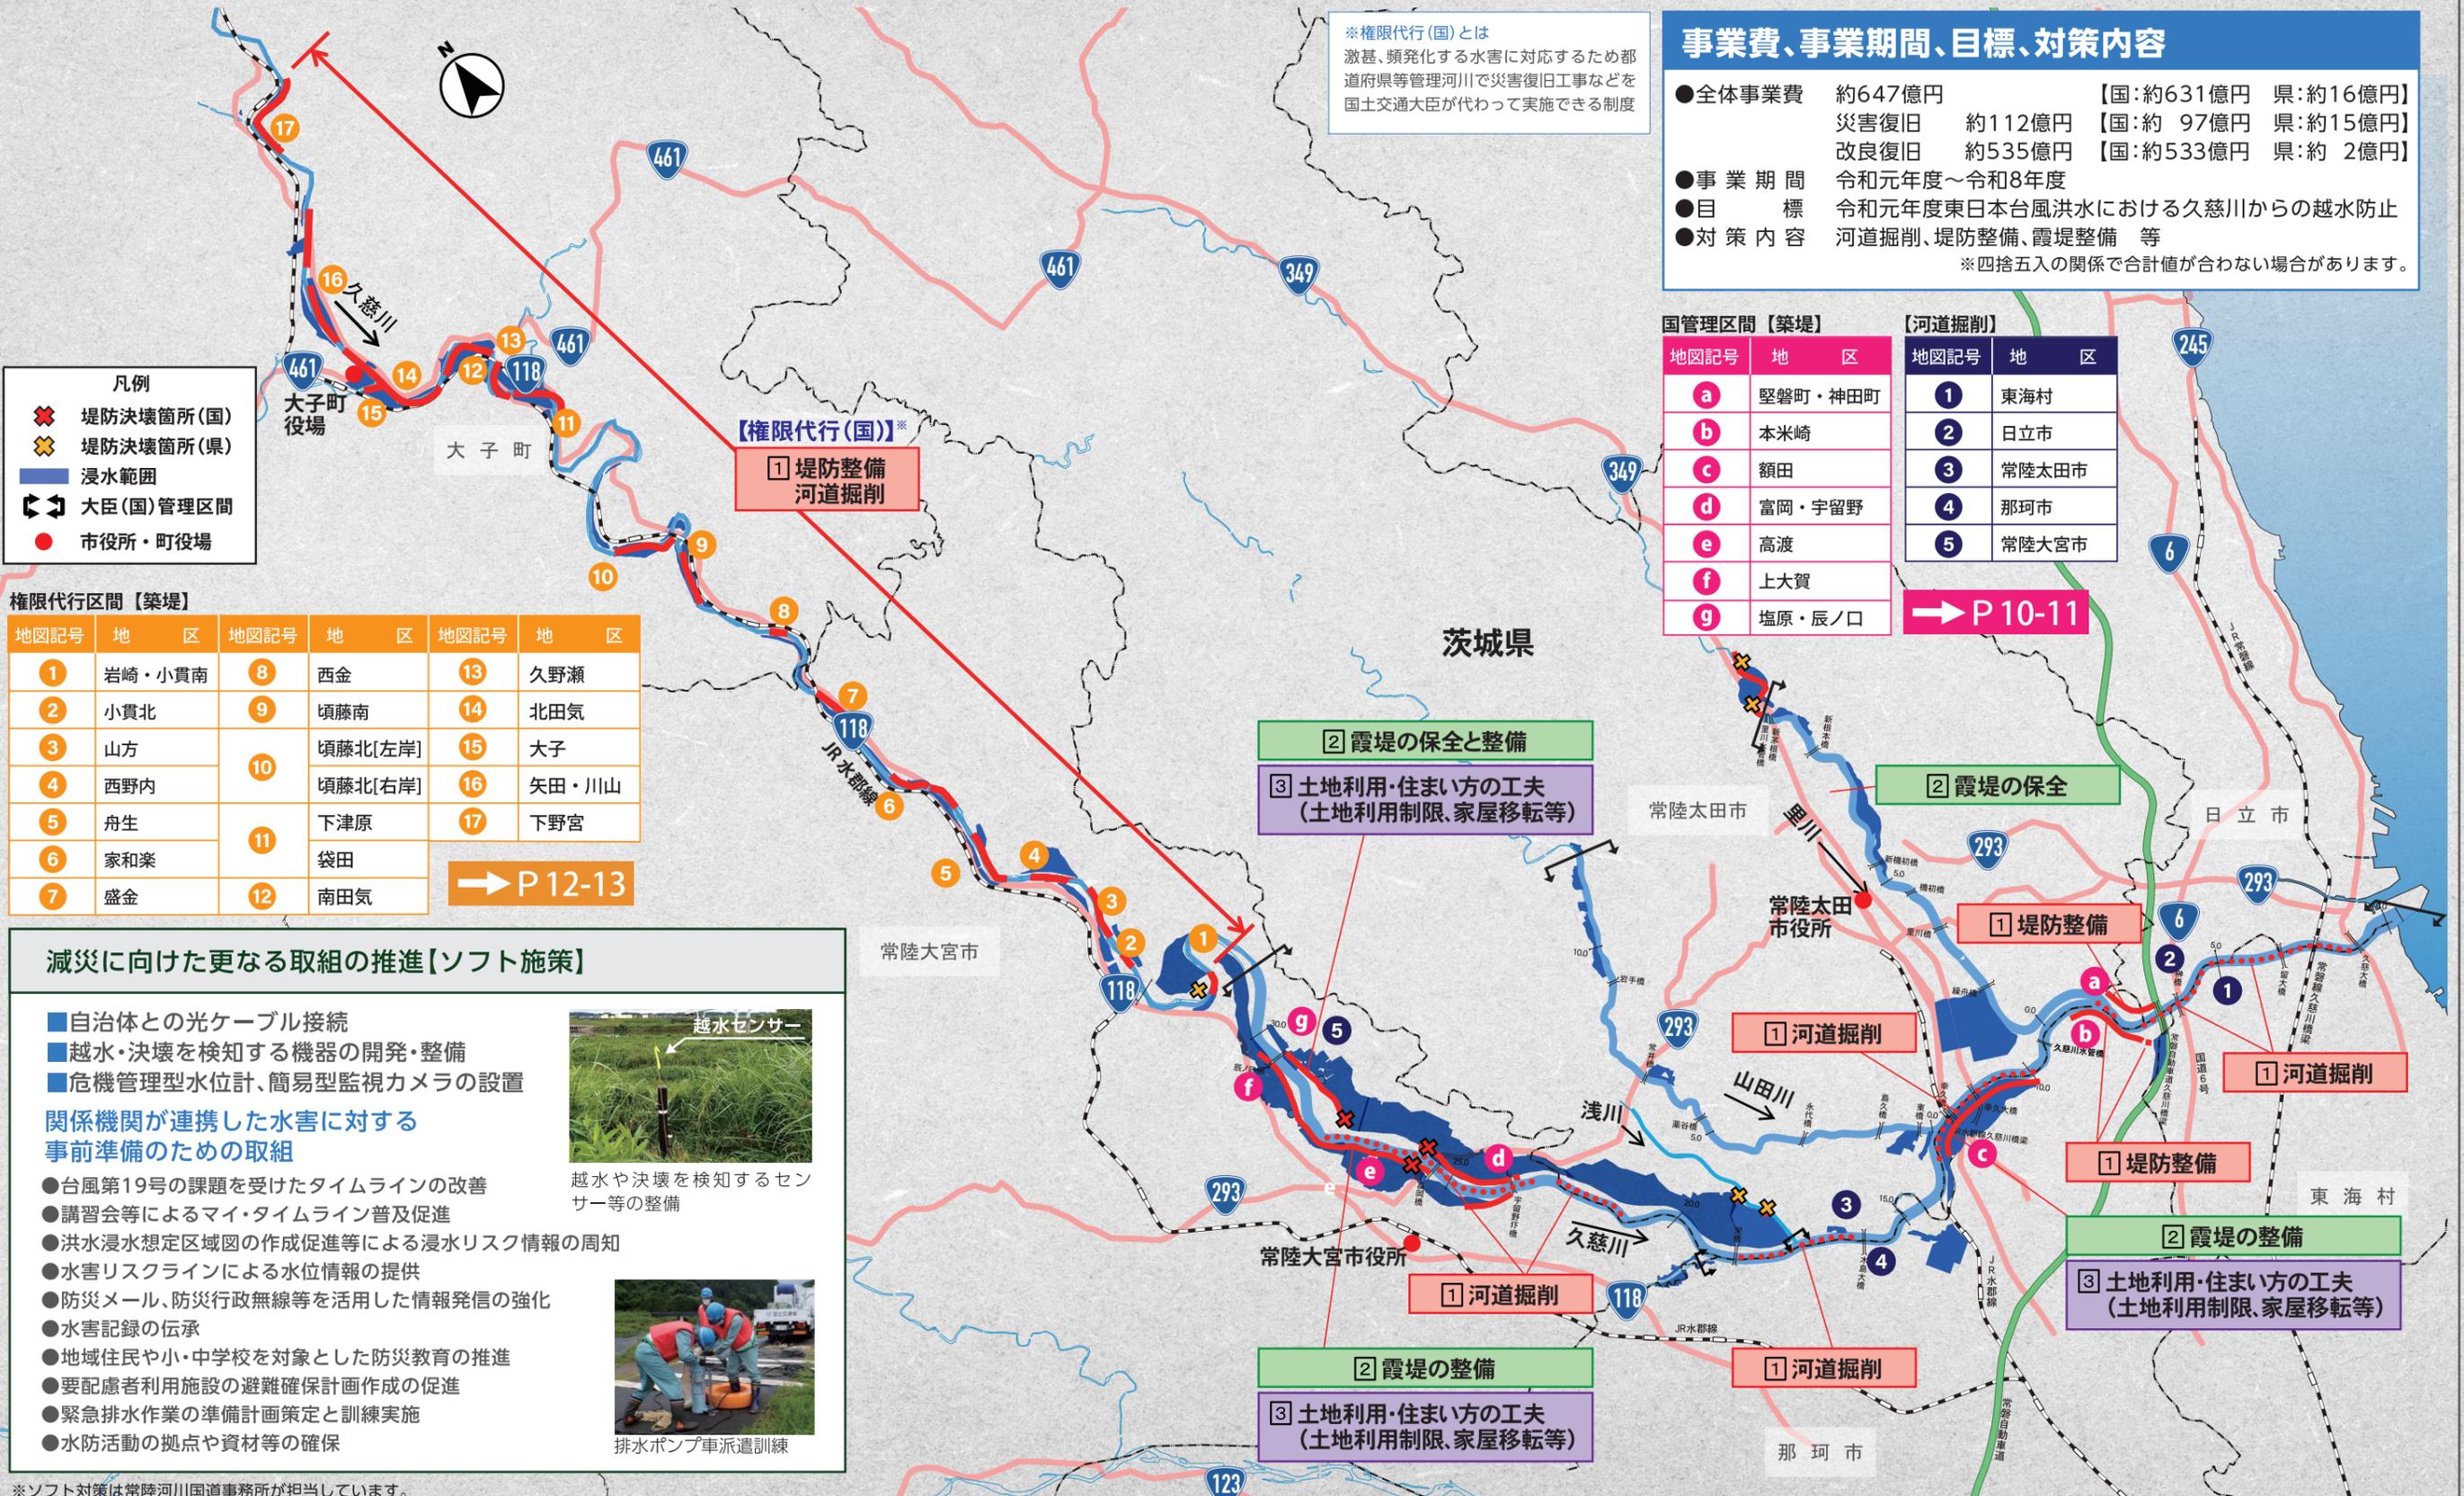
プロジェクトの実施箇所と減災に向けた更なる取組の推進【ソフト施策】

久慈川緊急治水対策プロジェクトでは、久慈川河口から約70km区間に置いて治水対策を行います。そのうち上流の県管理区間(大子町等)では、国が権限代行により河道掘削、堤防整備等の治水対策を推進します。

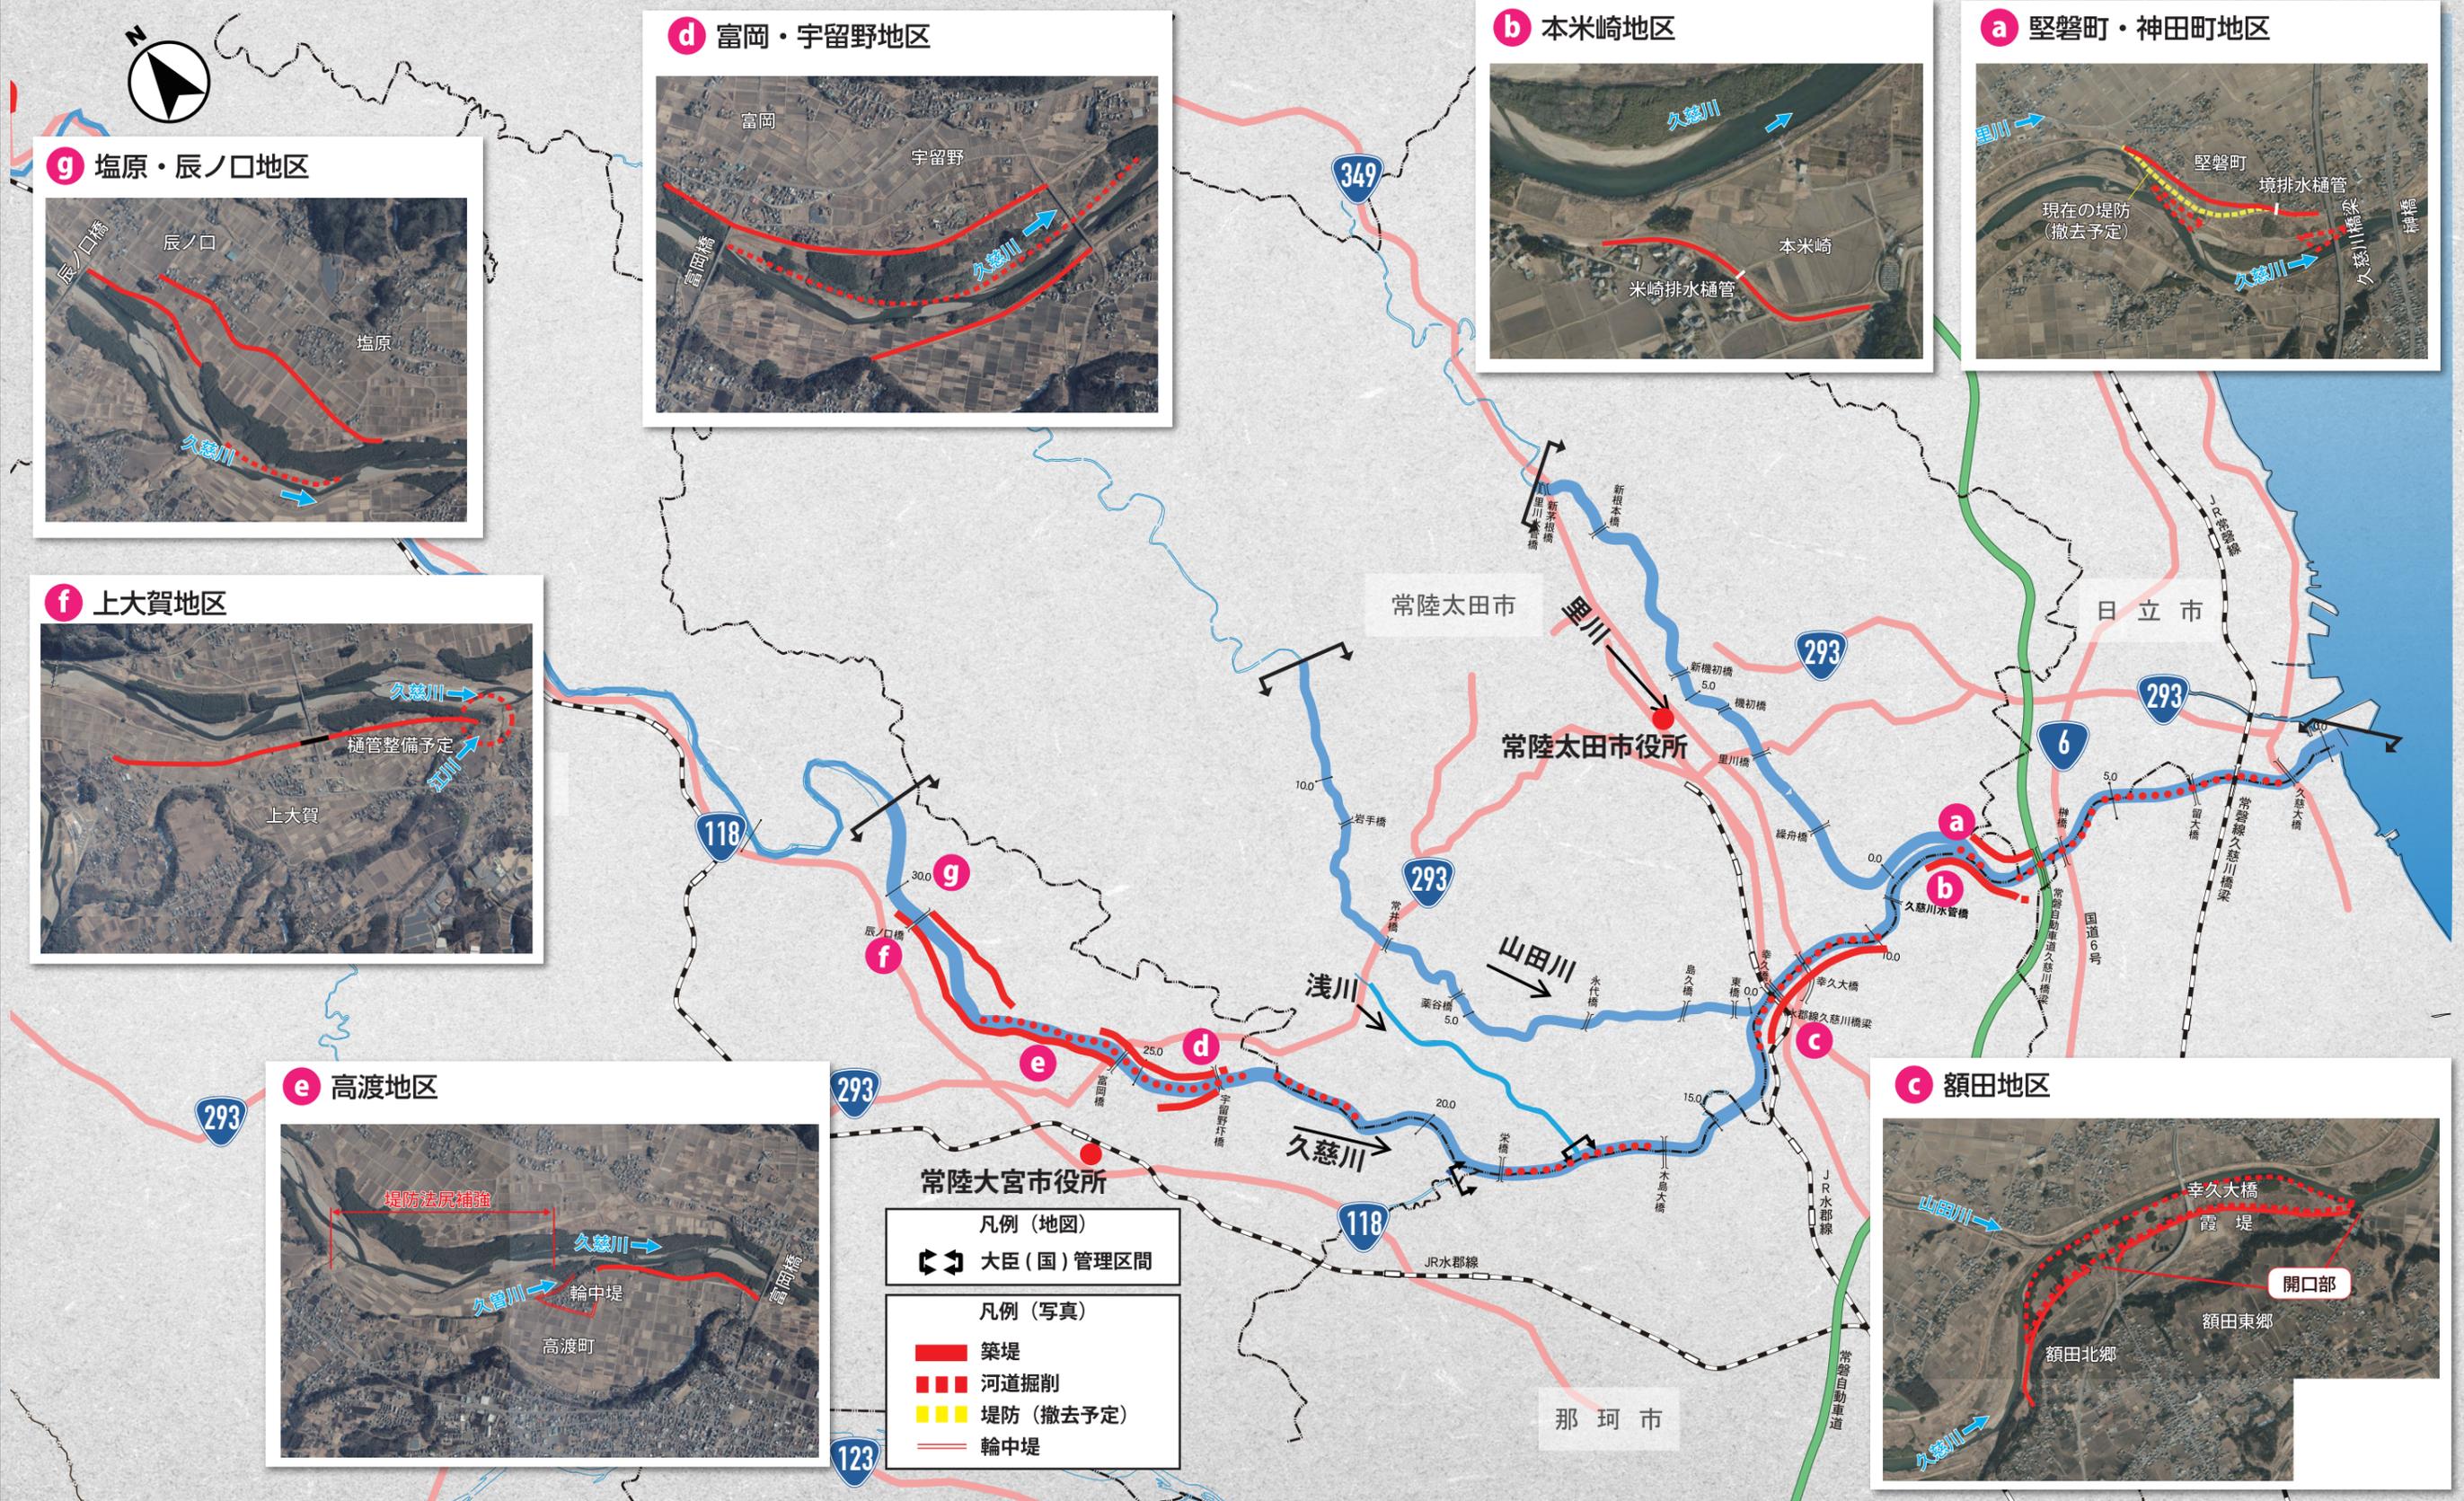
【国管理区間】で実施する対策

堤防決壊等により浸水被害が生じた区間では、再度の災害を防止するため河道掘削や堤防整備などを実施します。また、上流・中流区間の整備によって下流区間に負荷がかからないように、中流区間に霞堤を整備し遊水機能を確保しつつ、下流区間で河道掘削を実施します。
