# ③多摩川右岸18.6k付近（平瀬川合流部） の堤防整備について

令和5年7月

京浜河川事務所

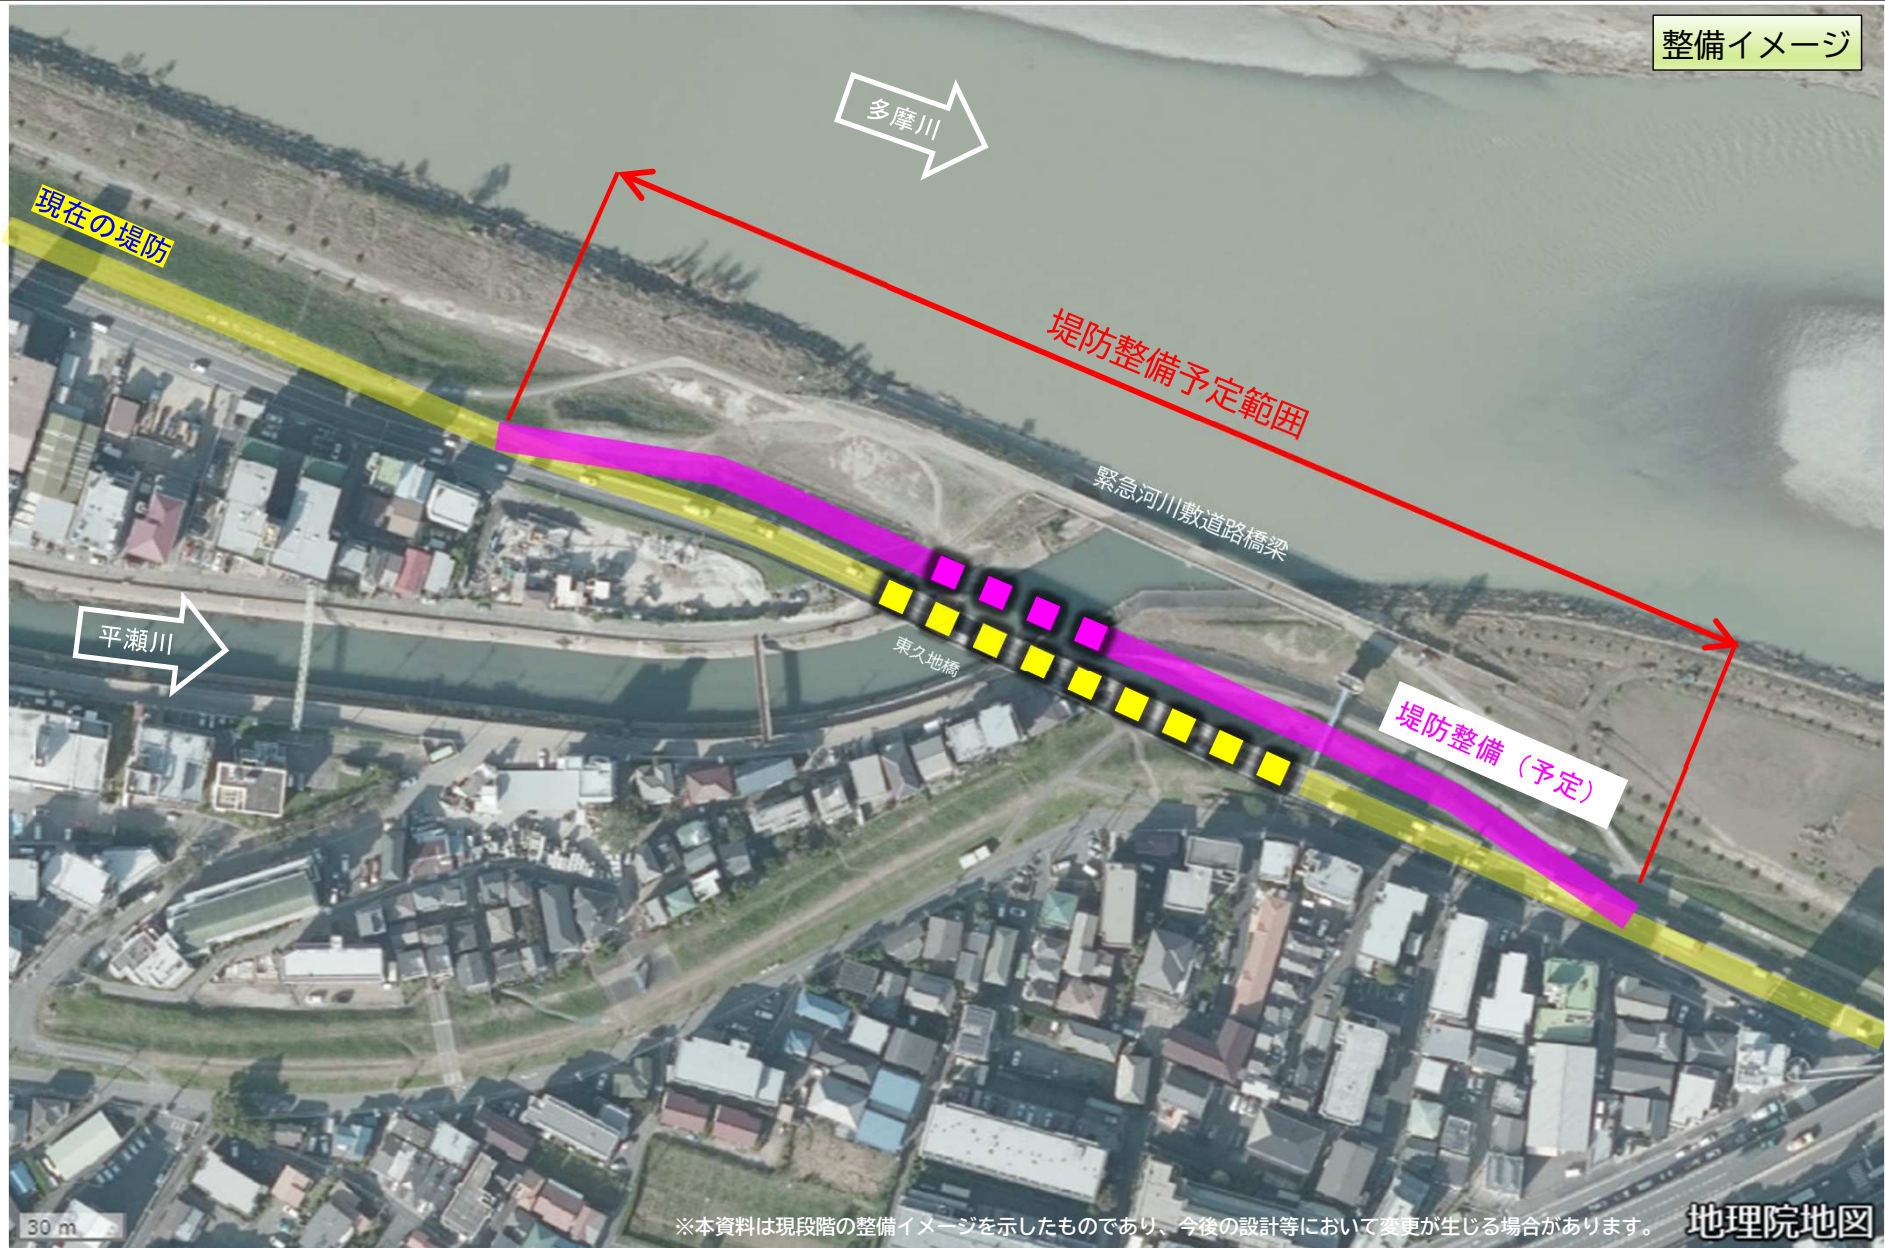
- 川崎市高津区久地地先において多摩川の堤防整備を実施
- 平瀬川が合流する部分については、橋梁形式となる。
- 多摩沿線道路（東久地橋）を通行止めし堤防整備を行うことが困難なため、現道を生かしながら堤防整備を行う。

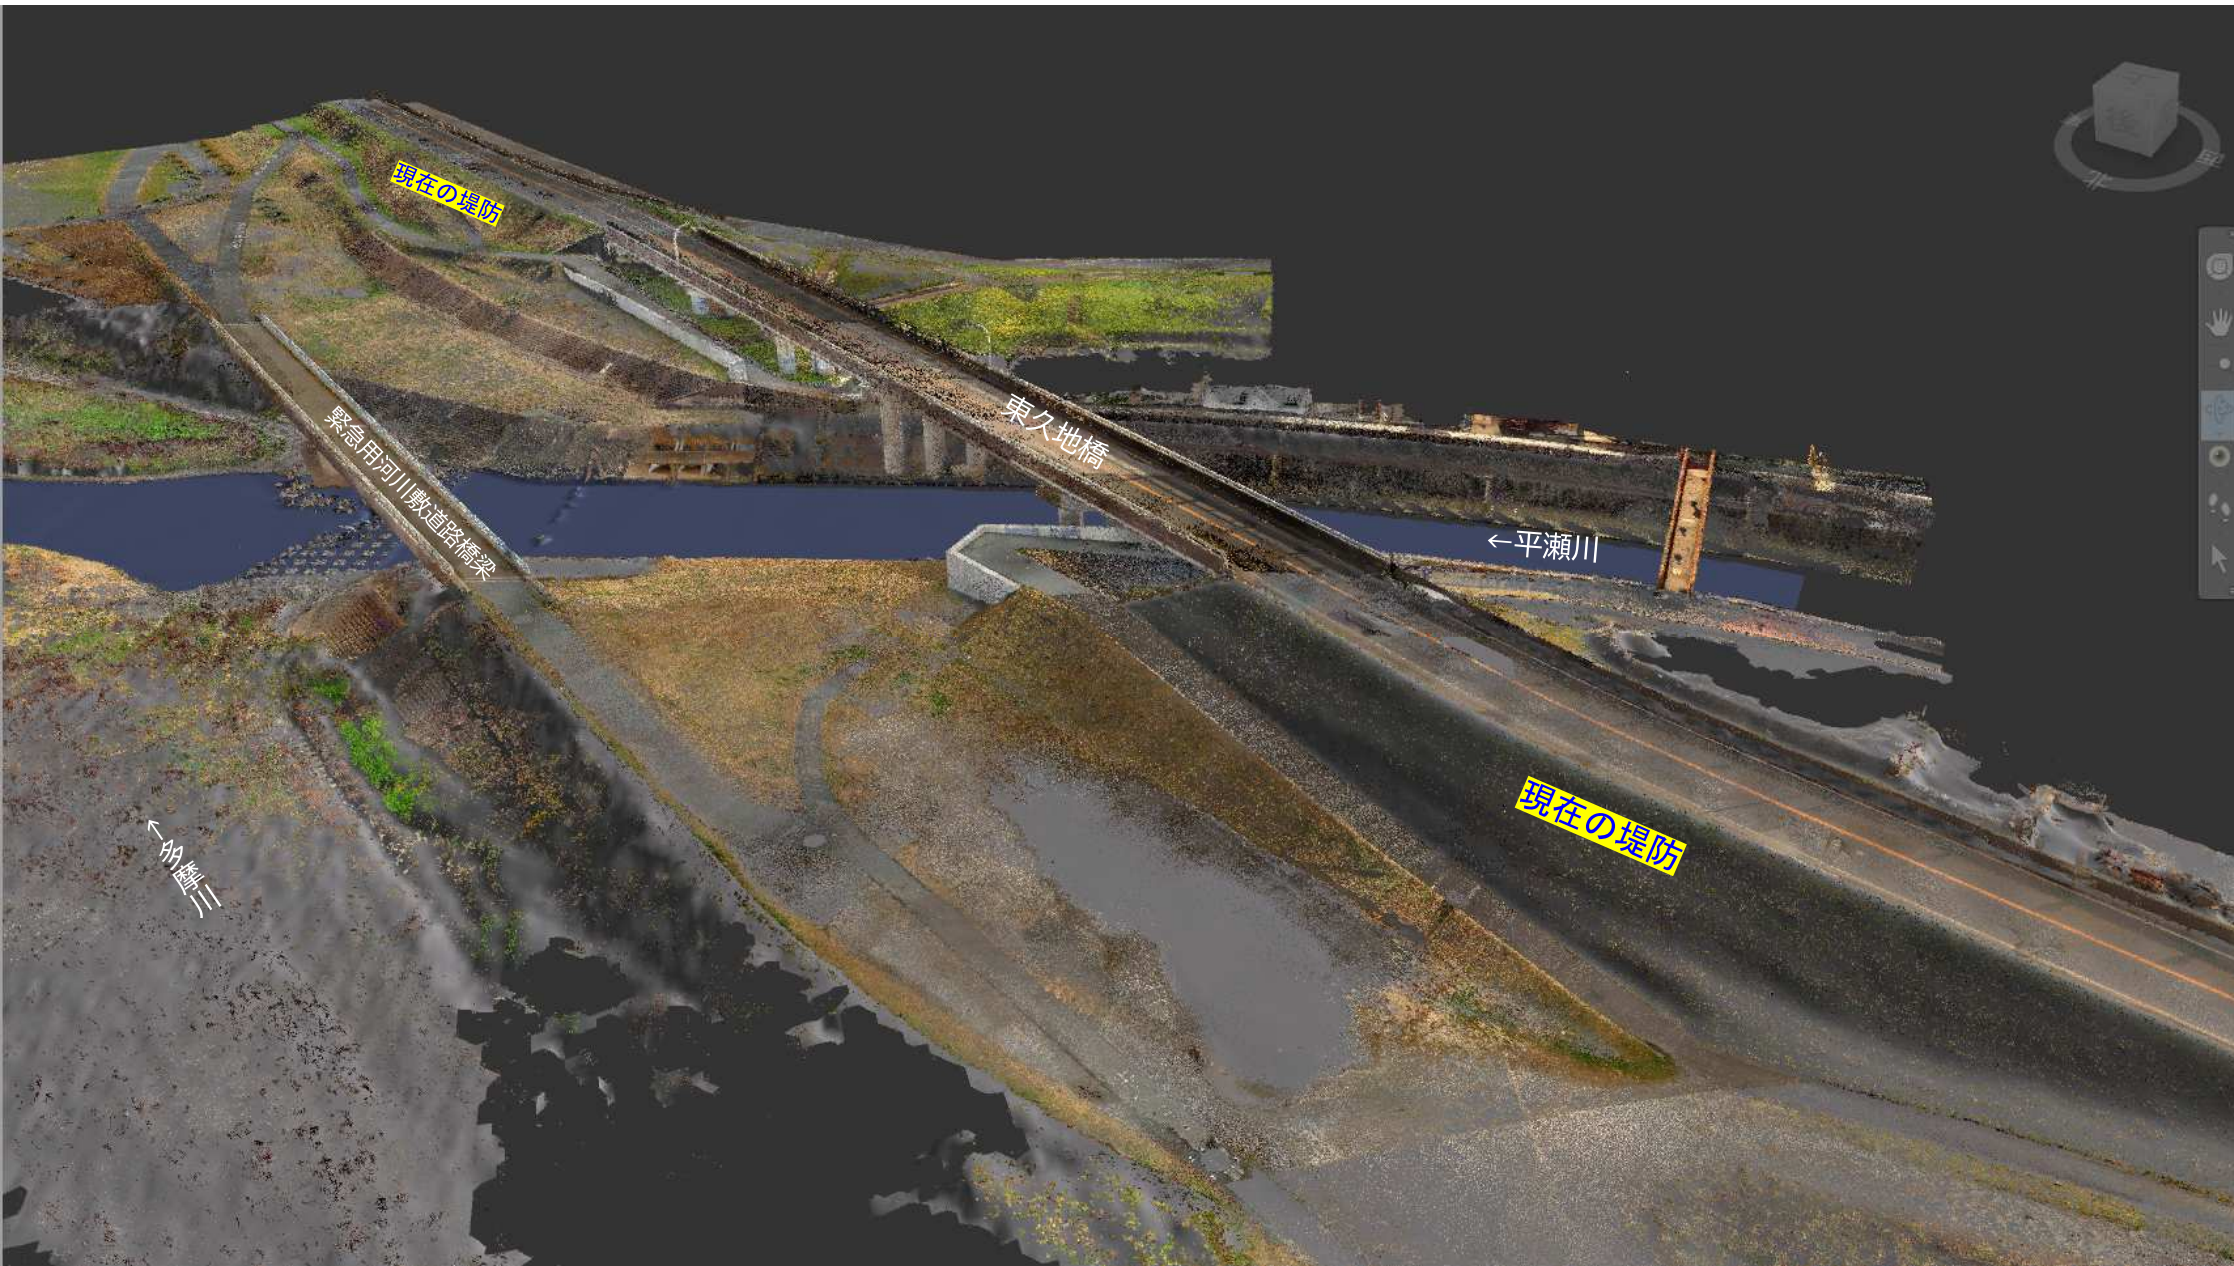
# 整備のイメージ(1)

整備前

※本図は現況地形を3次元測量し図化したもの。

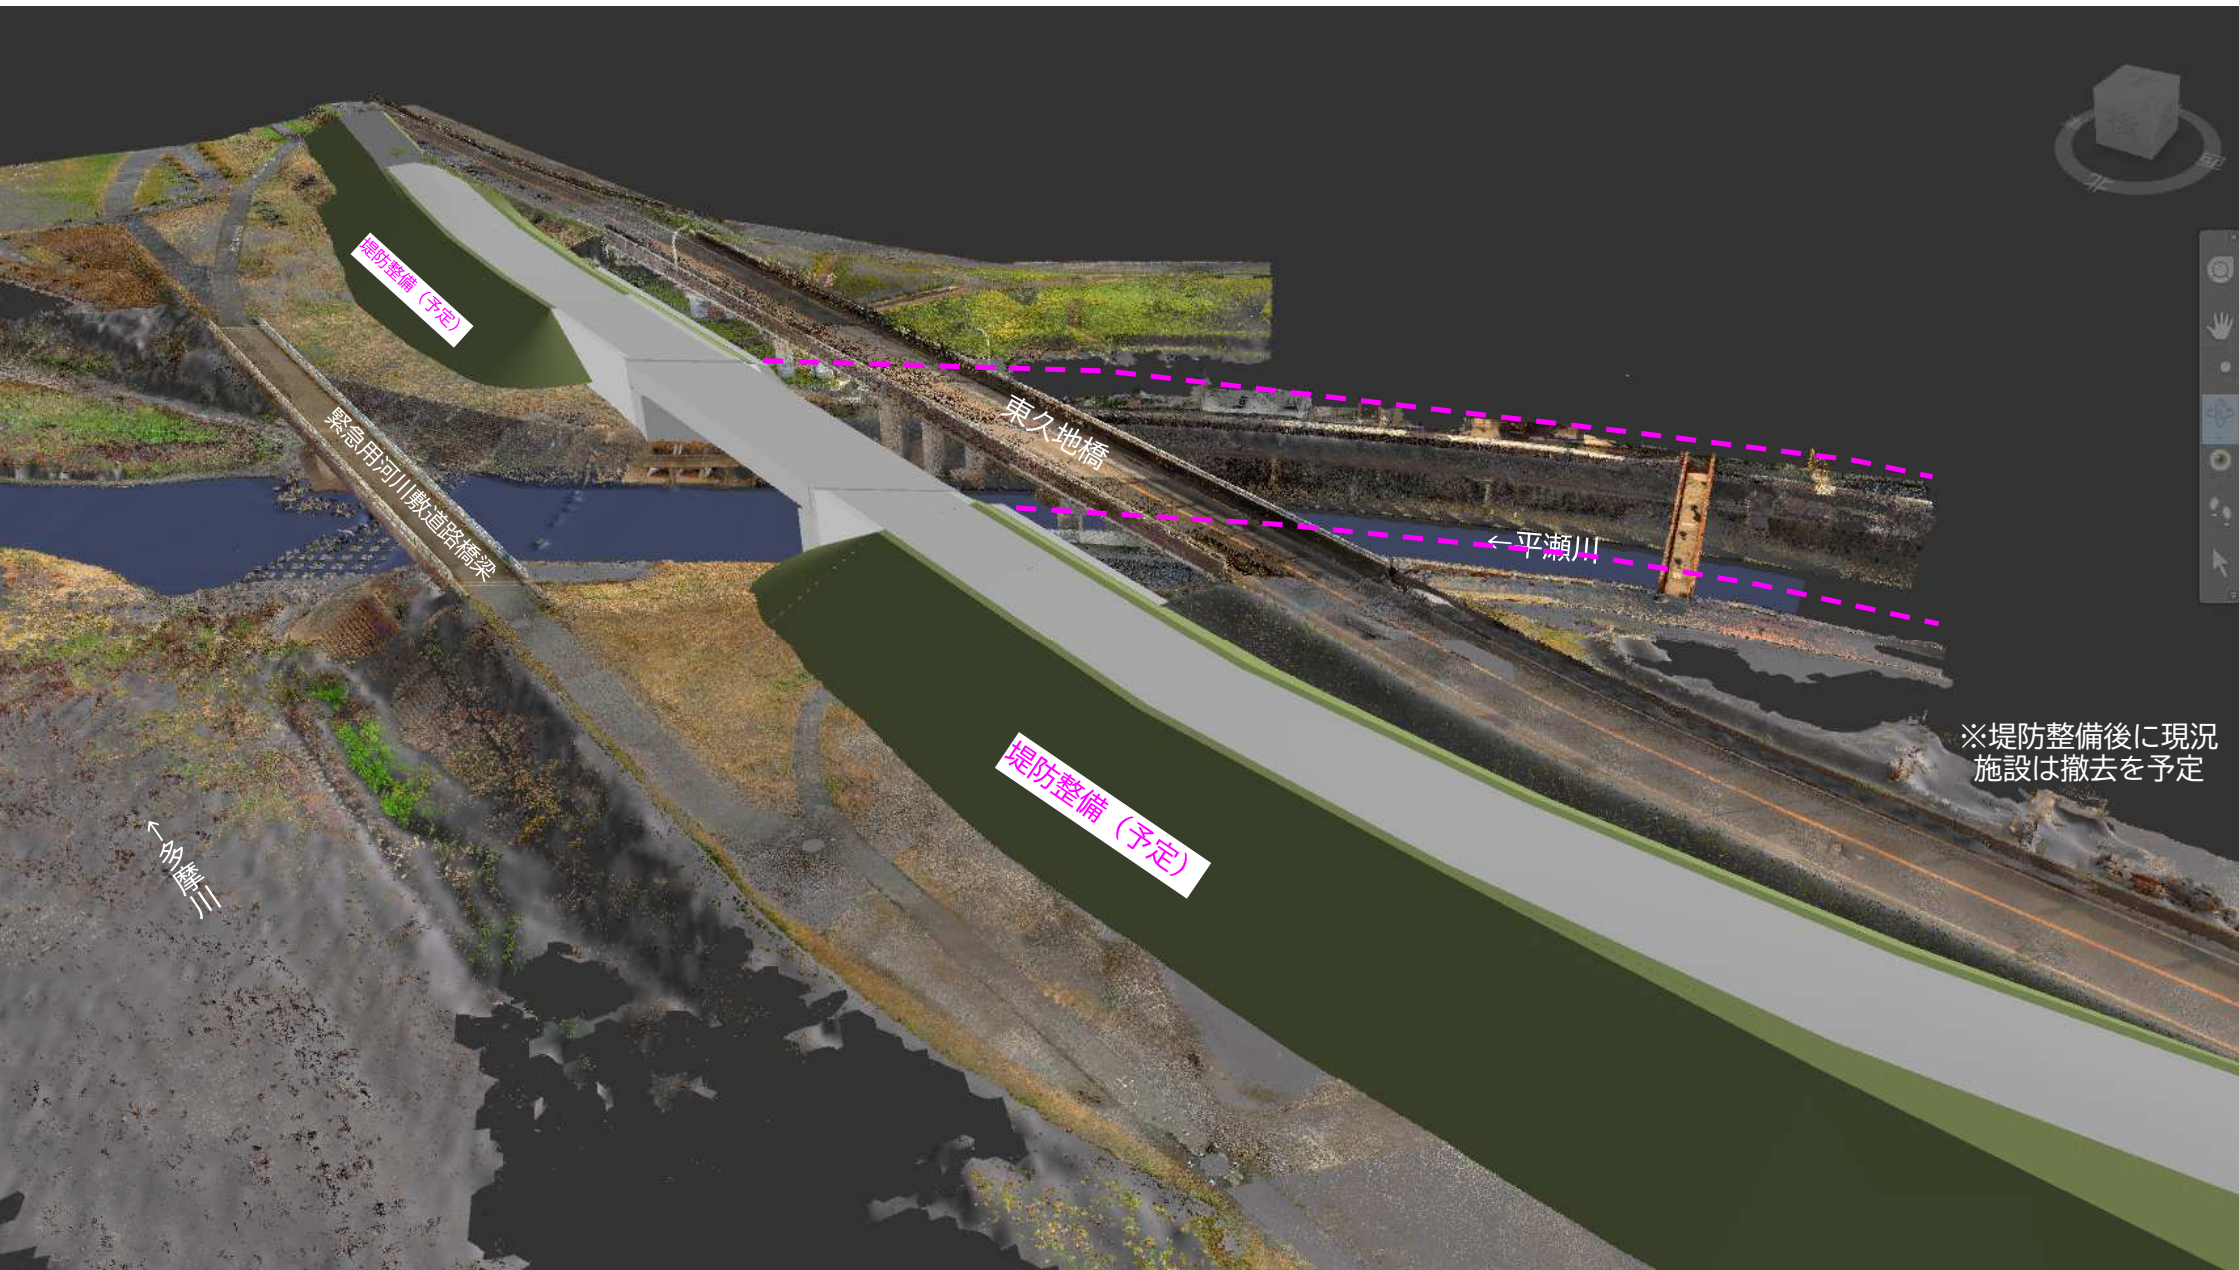
# 整備のイメージ(2)

## 整備後のイメージ

※本図は現況地形を3次元測量し図化したものに、整備のイメージを示したものです。

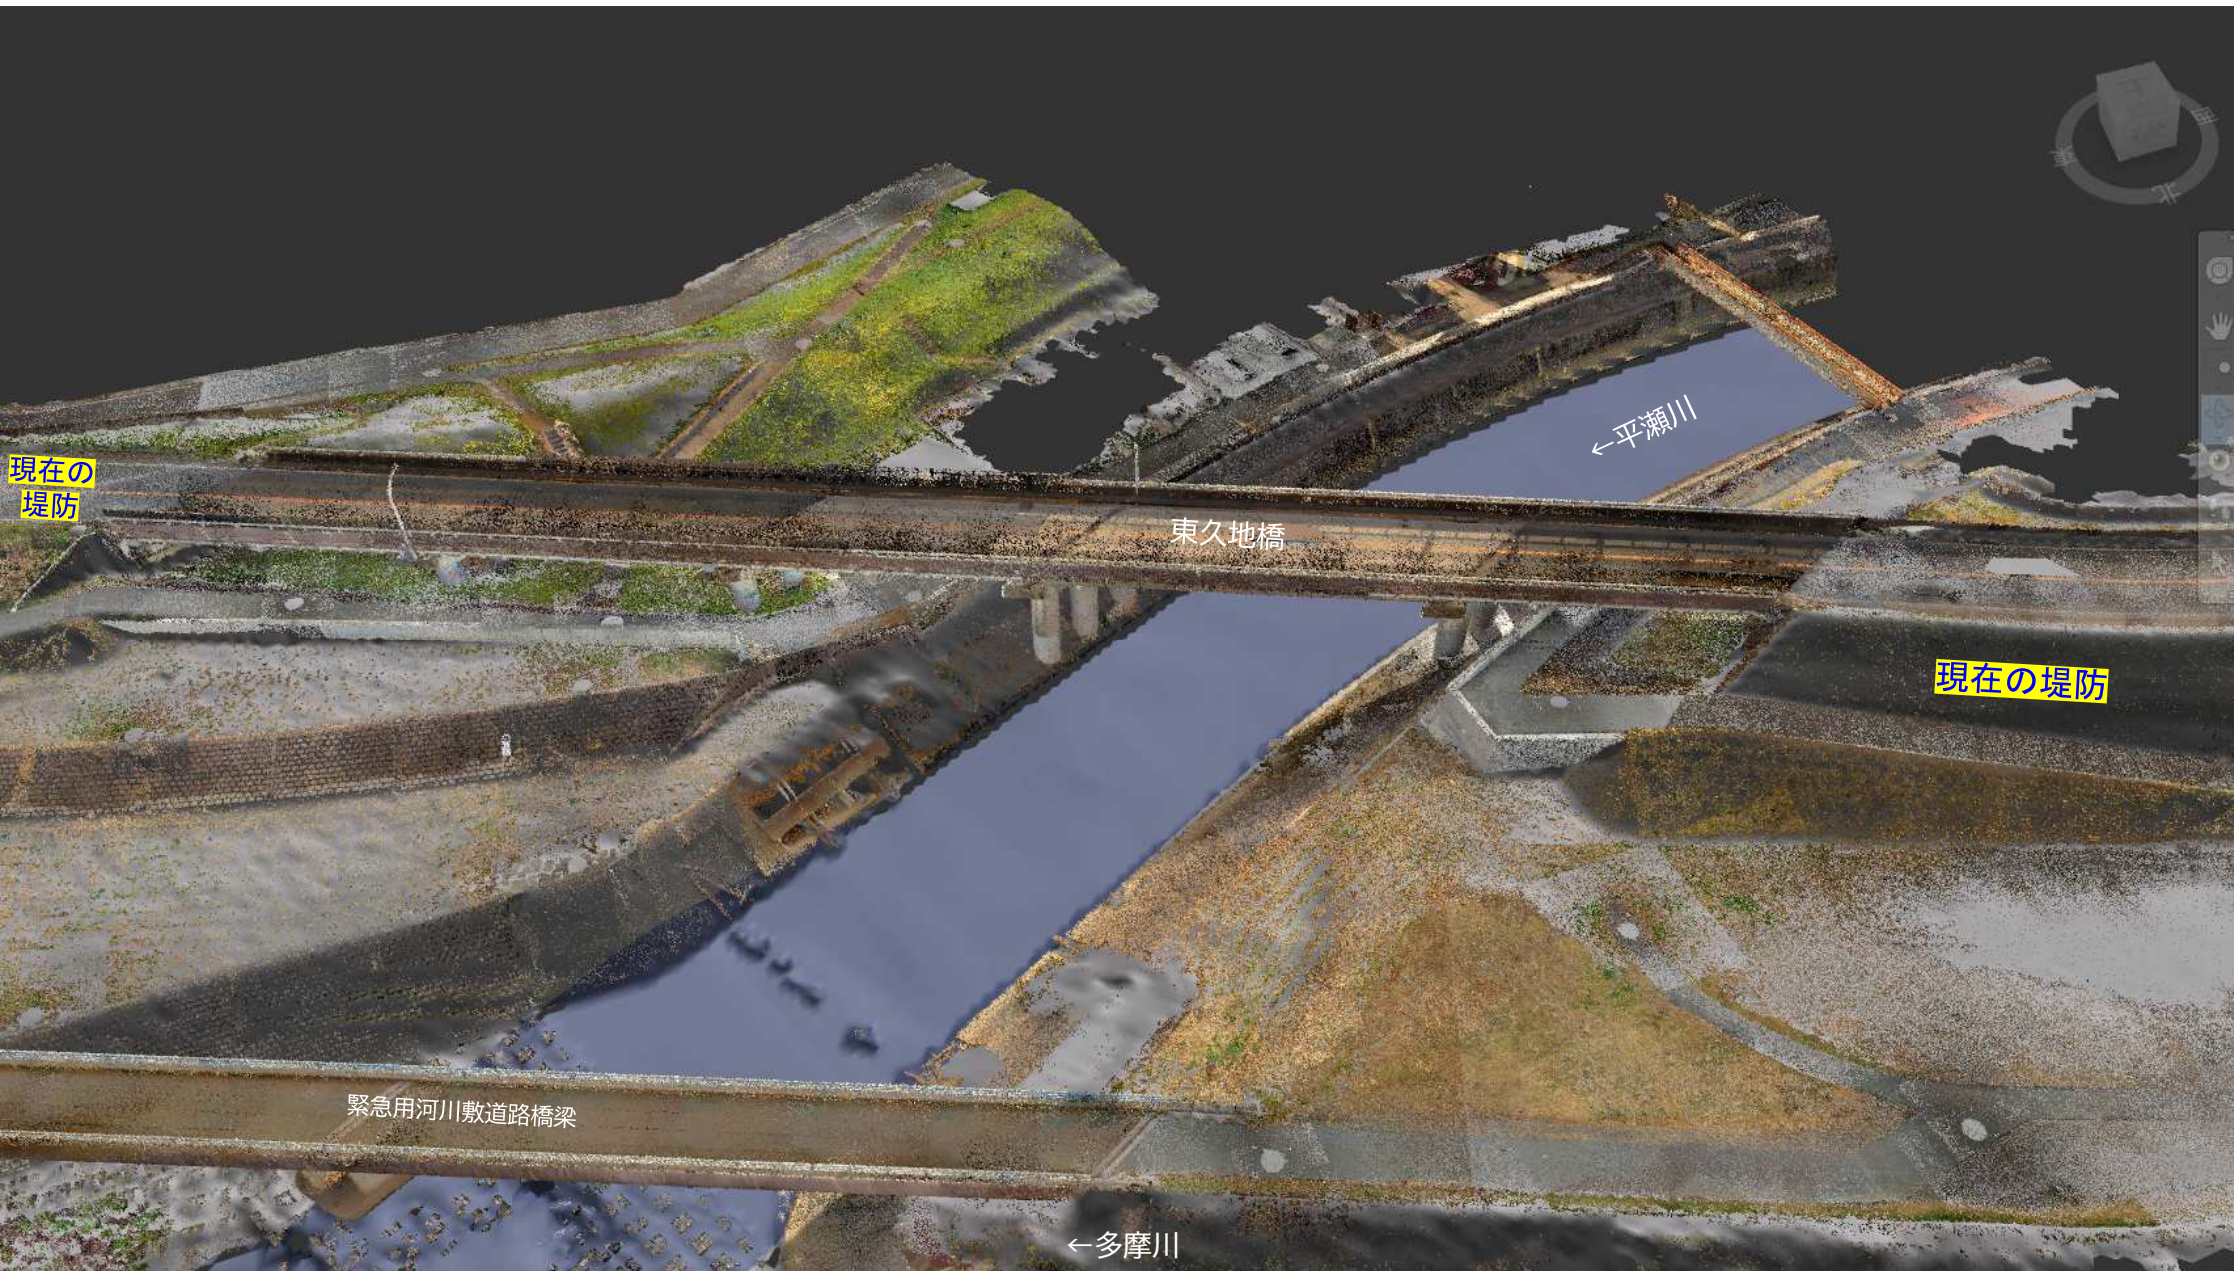
# 整備のイメージ(3)

整備前

※本図は現況地形を3次元測量し図化したもの。

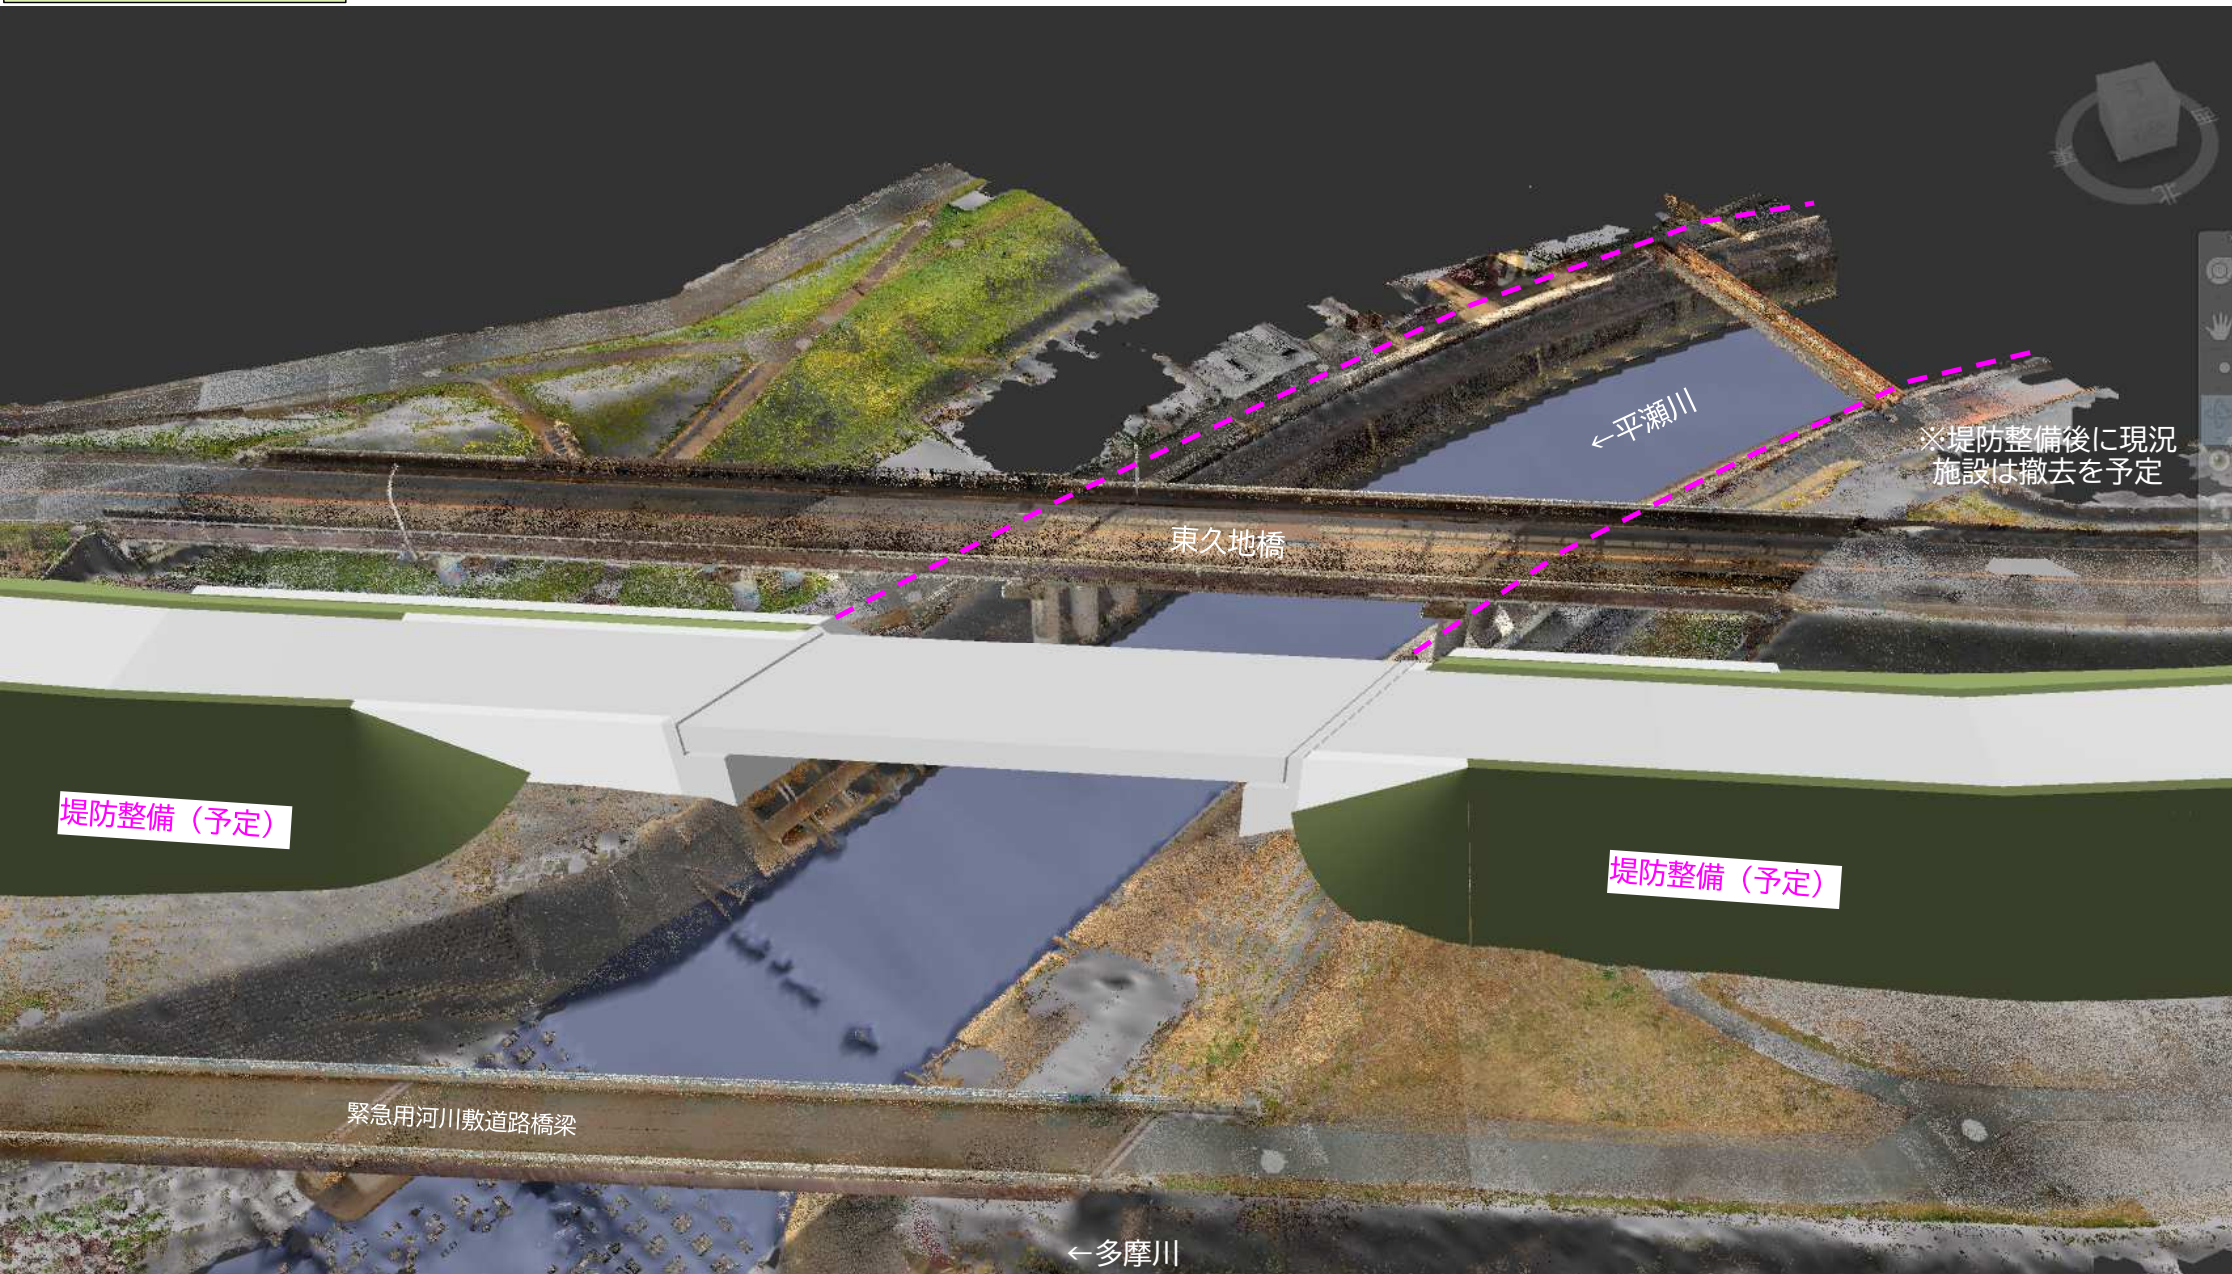
# 整備のイメージ(4)

## 整備後のイメージ

※本図は現況地形を3次元測量し図化したものに、整備のイメージを示したもの。
