多摩川緊急治水対策プロジェクト 河道掘削実施箇所位置図

令和6年1月時点

多摩川緊急治水対策プロジェクト 河道掘削量の変更について

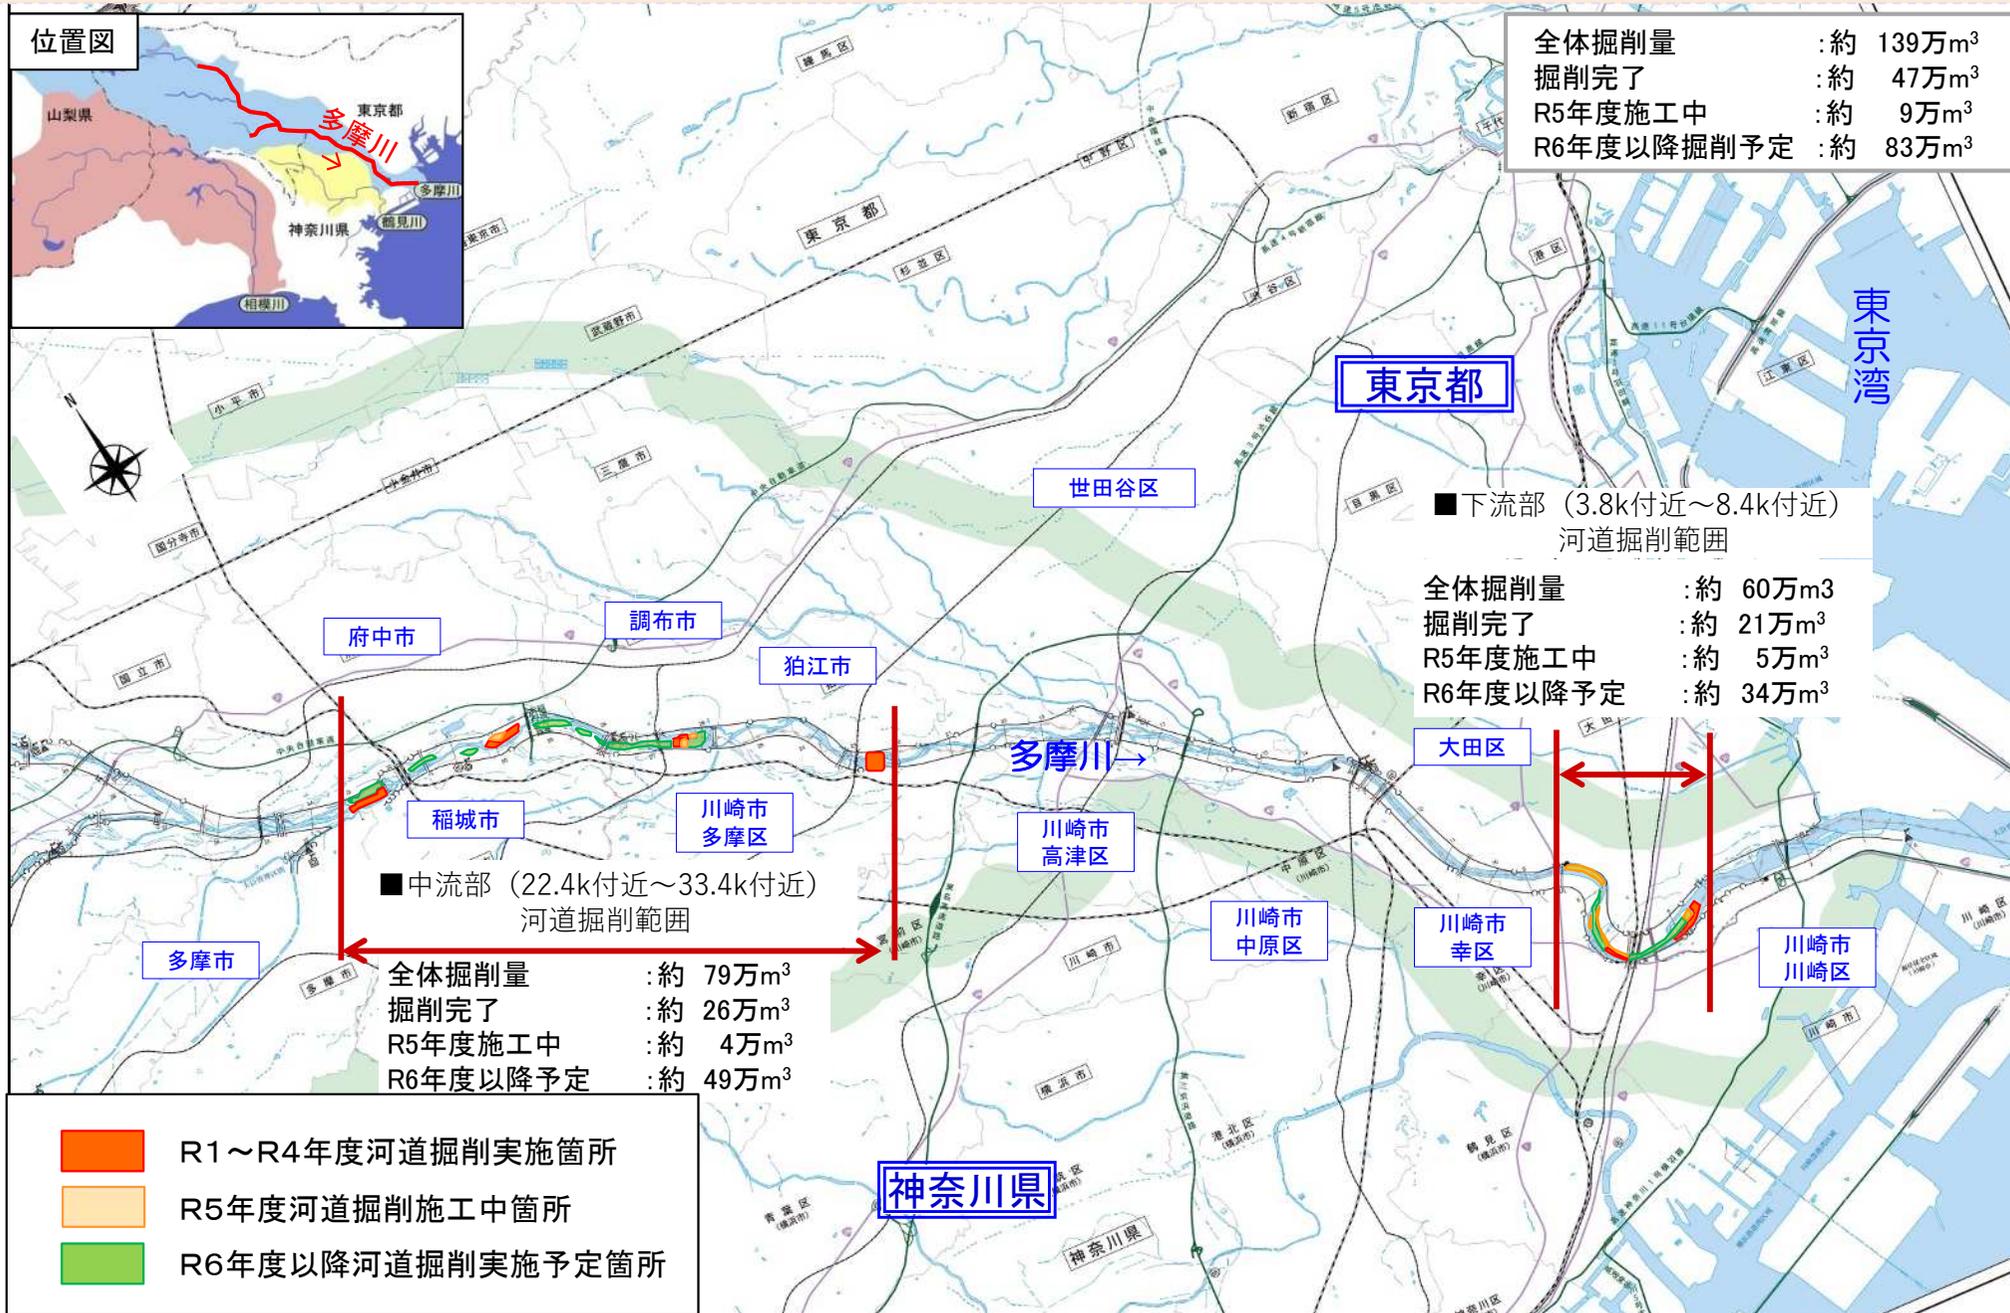
■ 令和元年東日本台風後の測量結果を元に精査した結果、令和5年度以降の河道掘削量を約92万m³と推定しました。

※R6年1月時点の情報となります。現地の状況により今後変更となる場合がございます。四捨五入の関係で合計値が合わない場合があります。

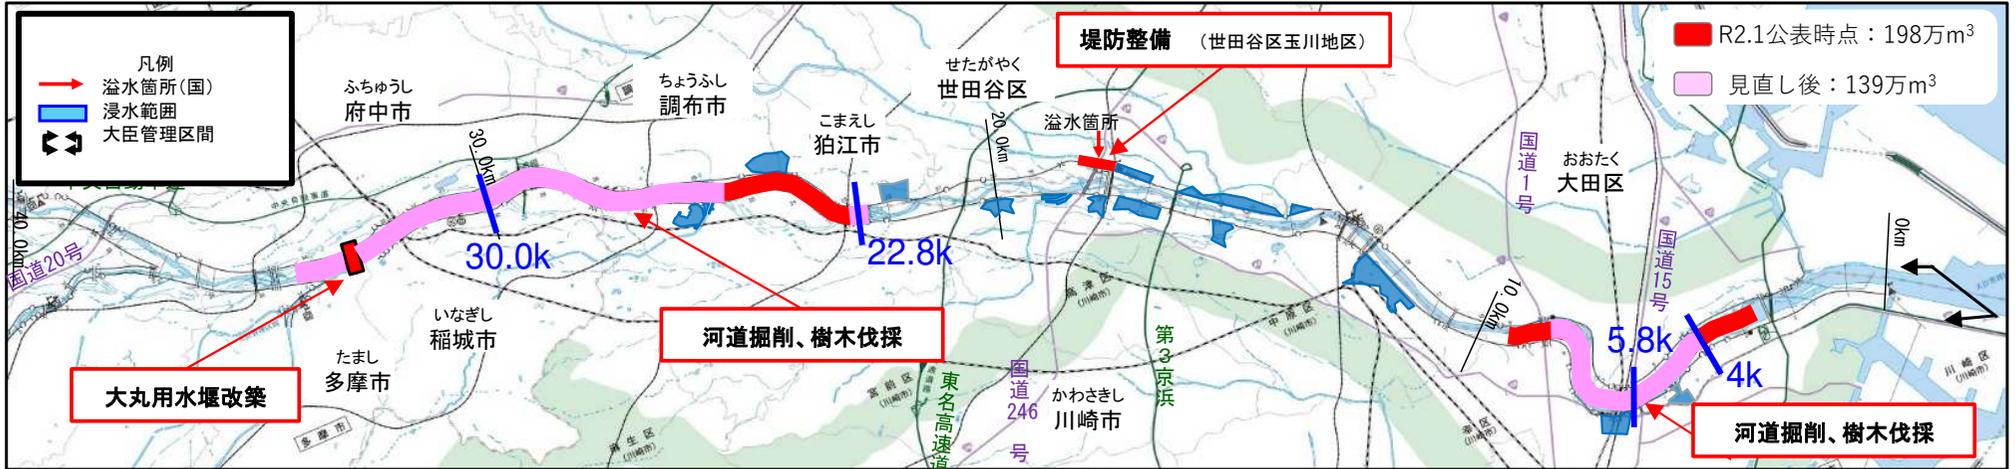
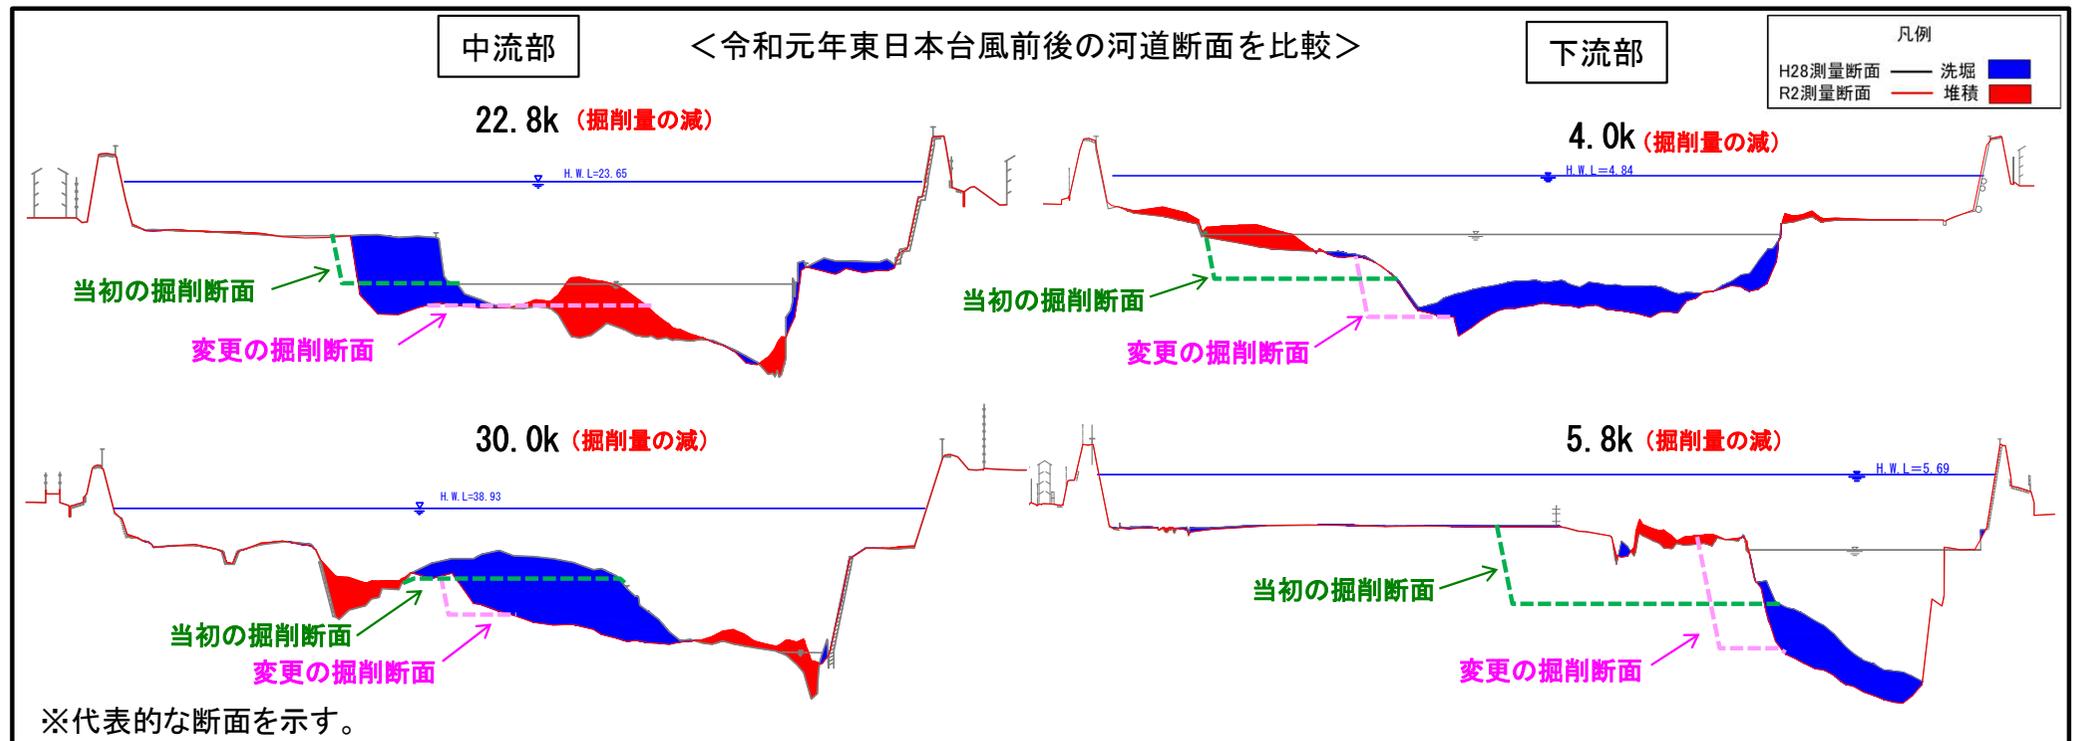
当初 令和元年東日本台風（台風第19号）直近の平成28年度の測量結果を元に、掘削断面を設定

掘削土量 198万m³

変更 令和元年東日本台風後の令和2年度の測量結果を元に洪水のデータを精査し、掘削断面を設定

掘削土量 139万m³
