### 令和元年台風第19号を踏まえた 「入間川流域緊急治水対策プロジェクト 【中間とりまとめ】」を公表します。

# 入間川流域緊急治水対策プロジェクト【中間とりまとめ】

## 令和元年台風第19号の一般被害状況（荒川水系入間川流域 直轄区間）

# 「入間川流域緊急治水対策プロジェクト」

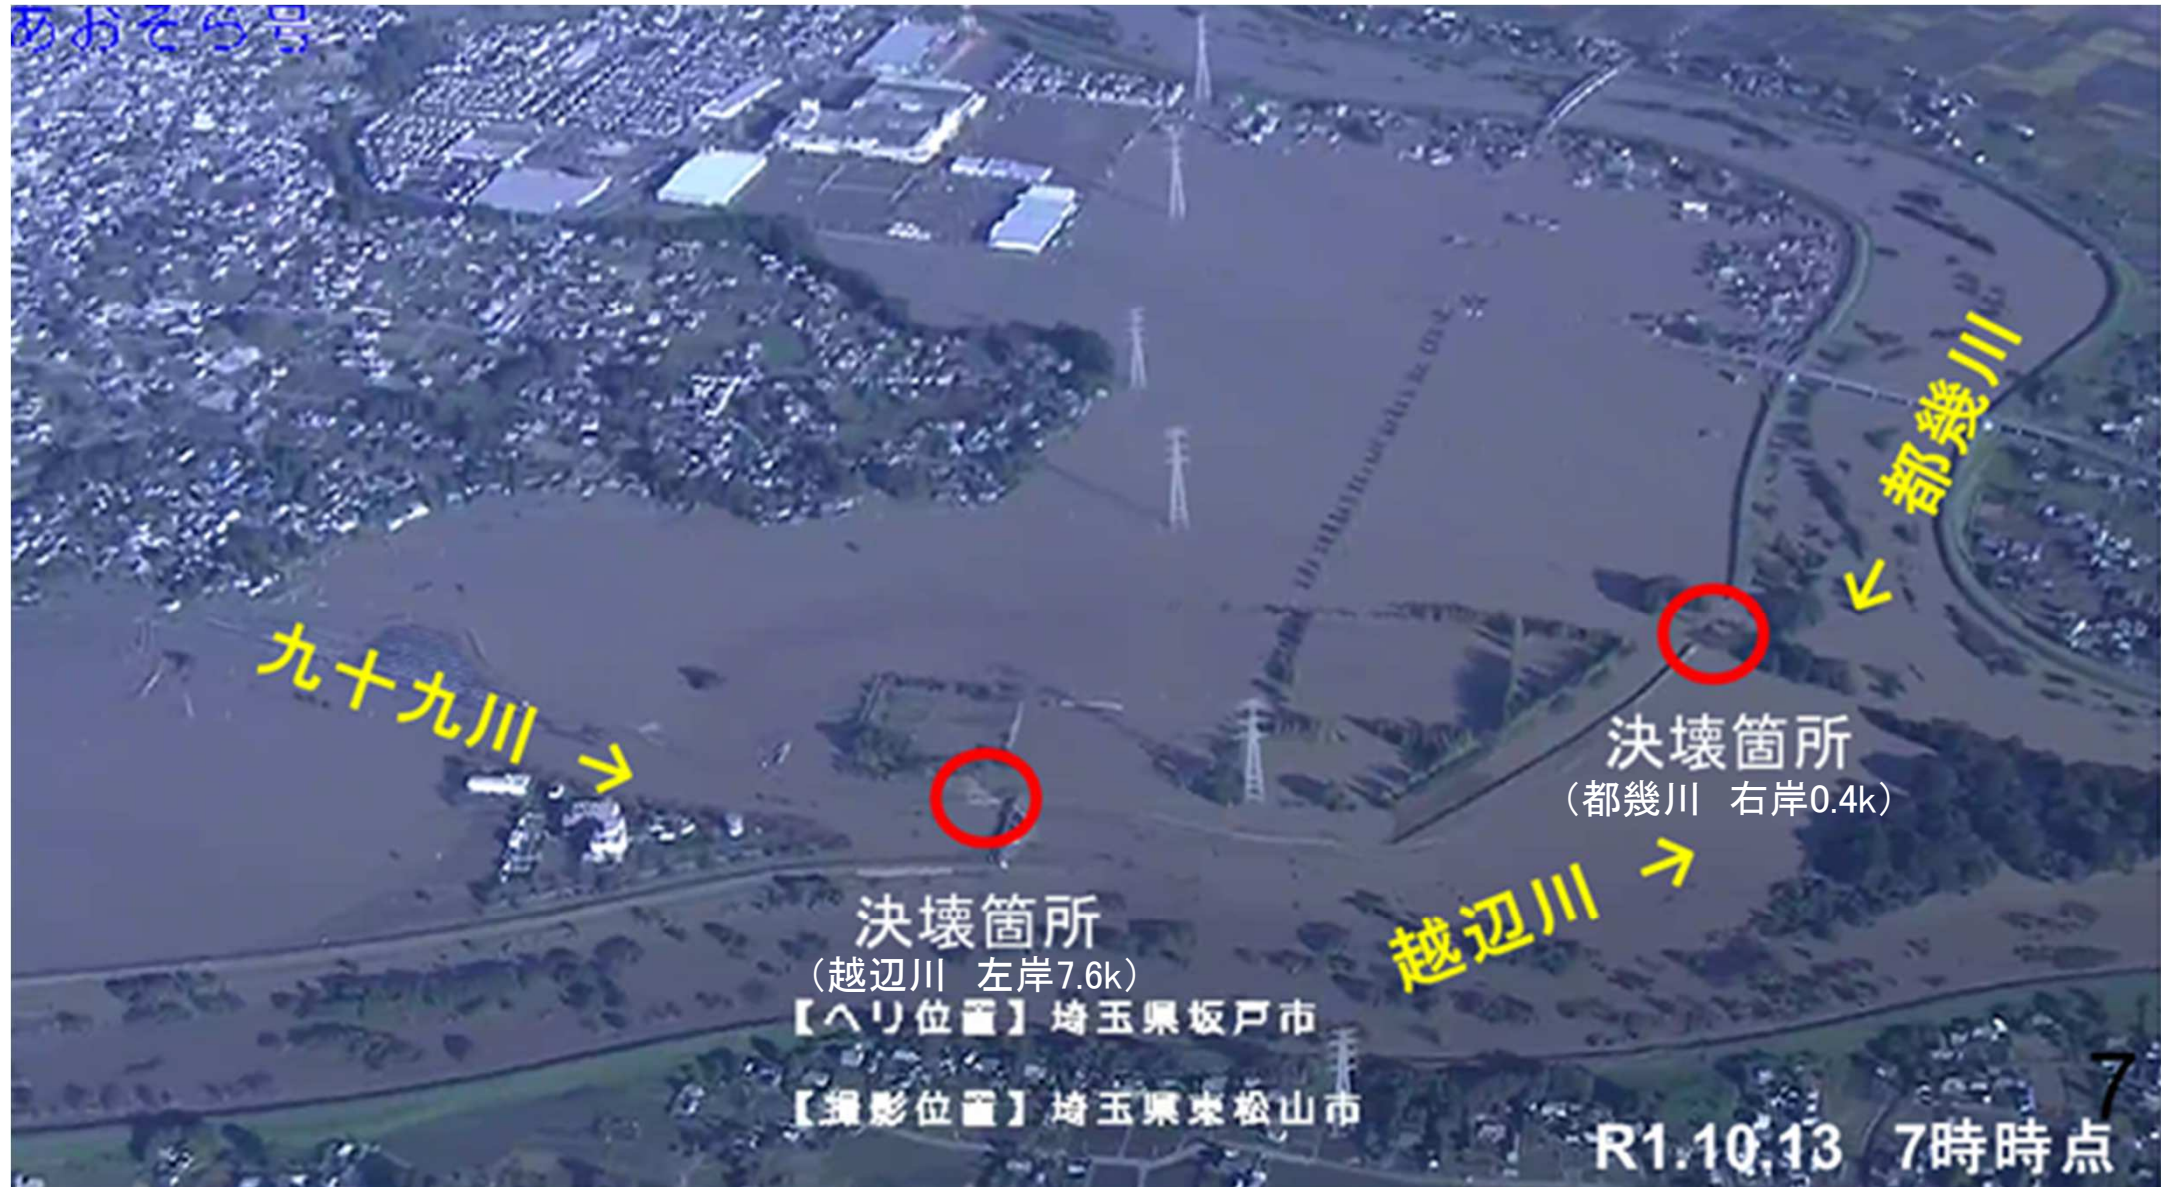
堤防決壊箇所(越辺川 左岸7.6k、都幾川 右岸0.4k)

## 越辺川、都幾川堤防決壊箇所の洪水直後の状況

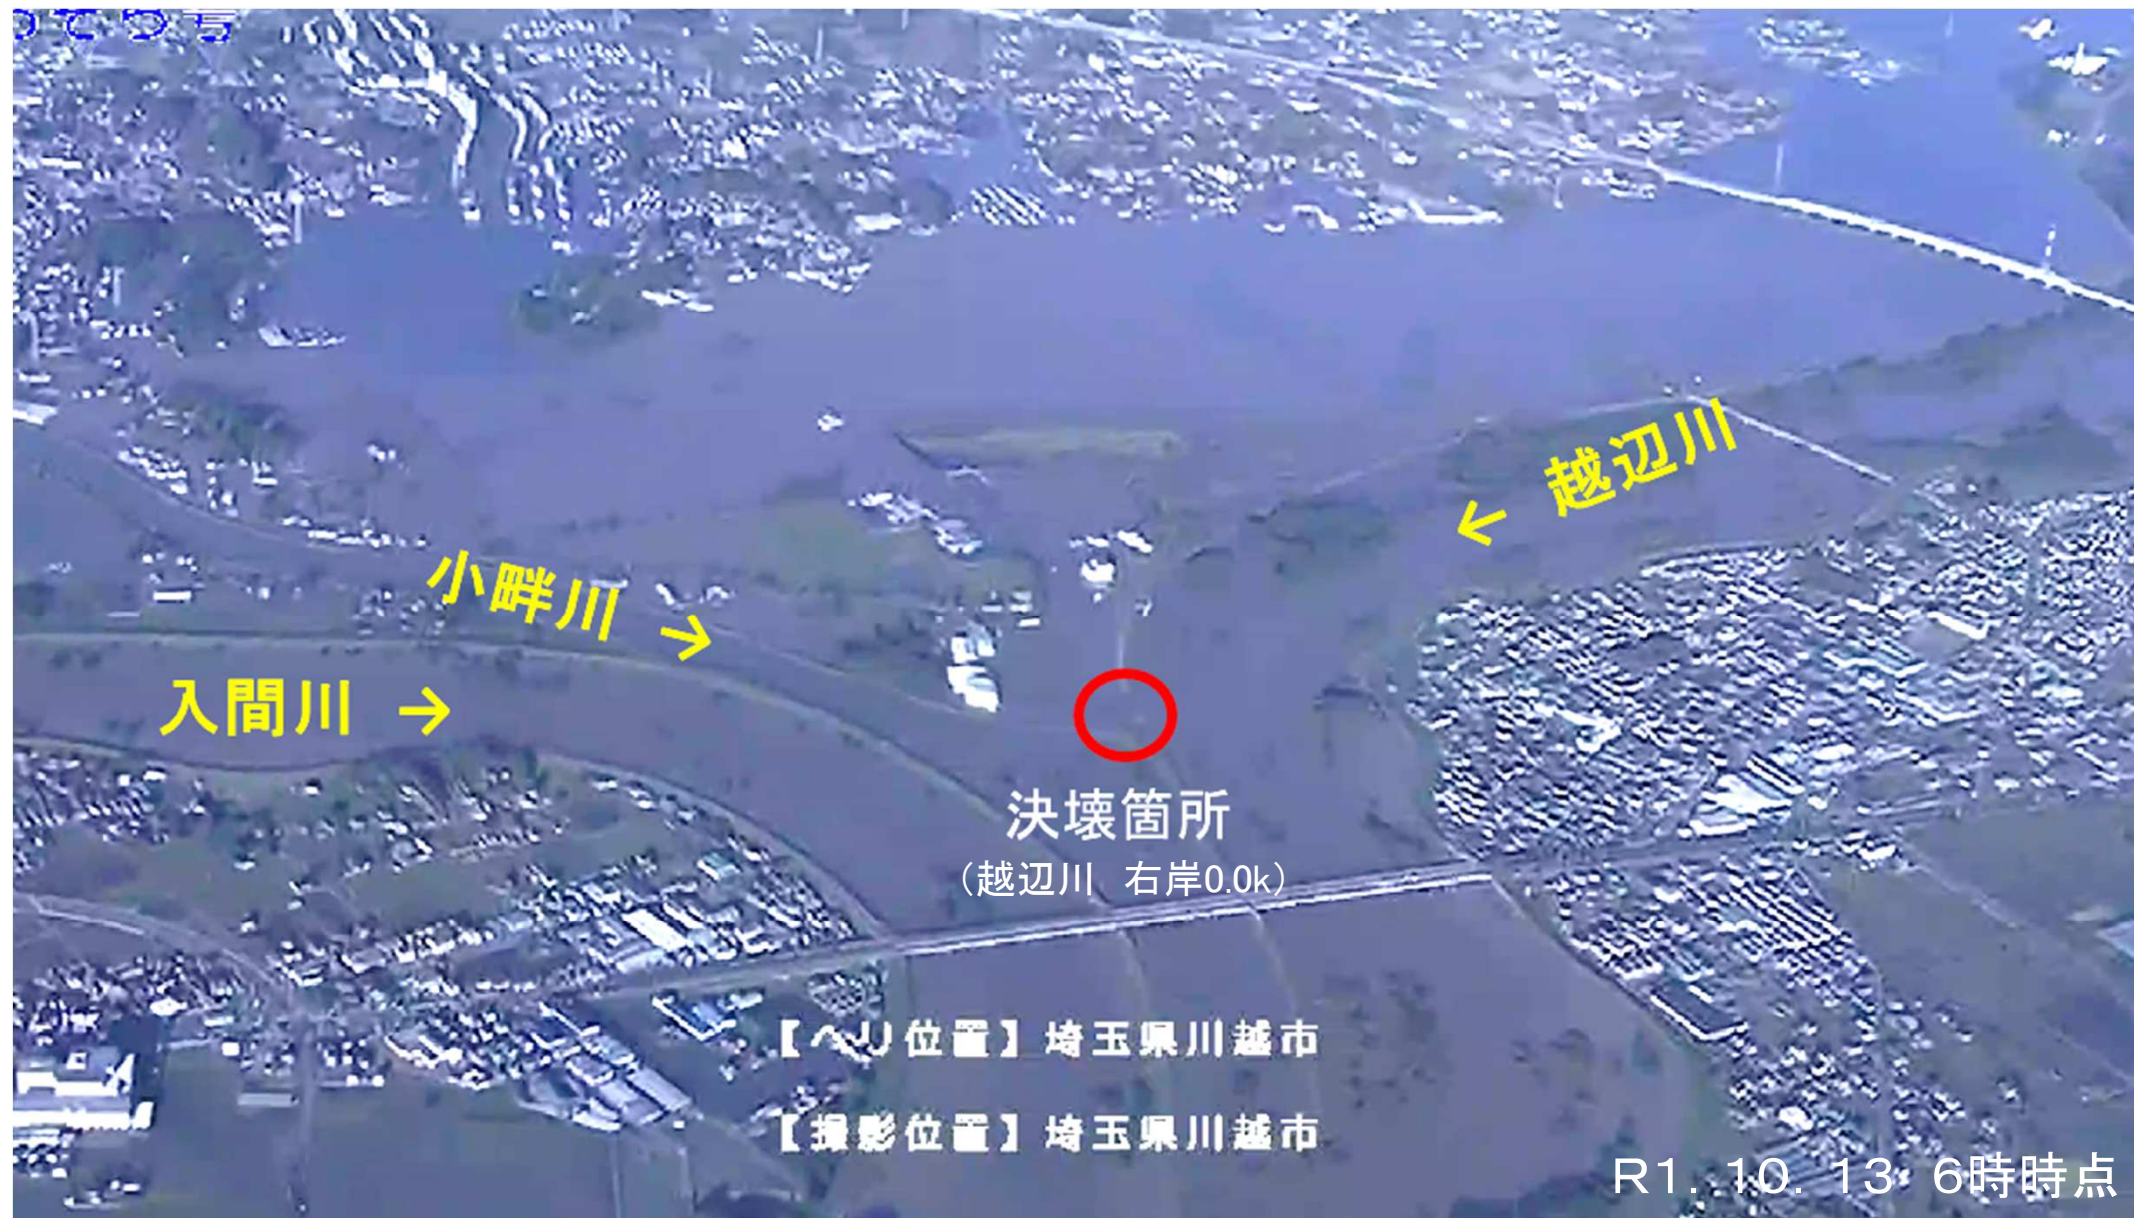
堤防決壊箇所(越辺川 右岸0.0k)

## 越辺川堤防決壊箇所の洪水直後の状況

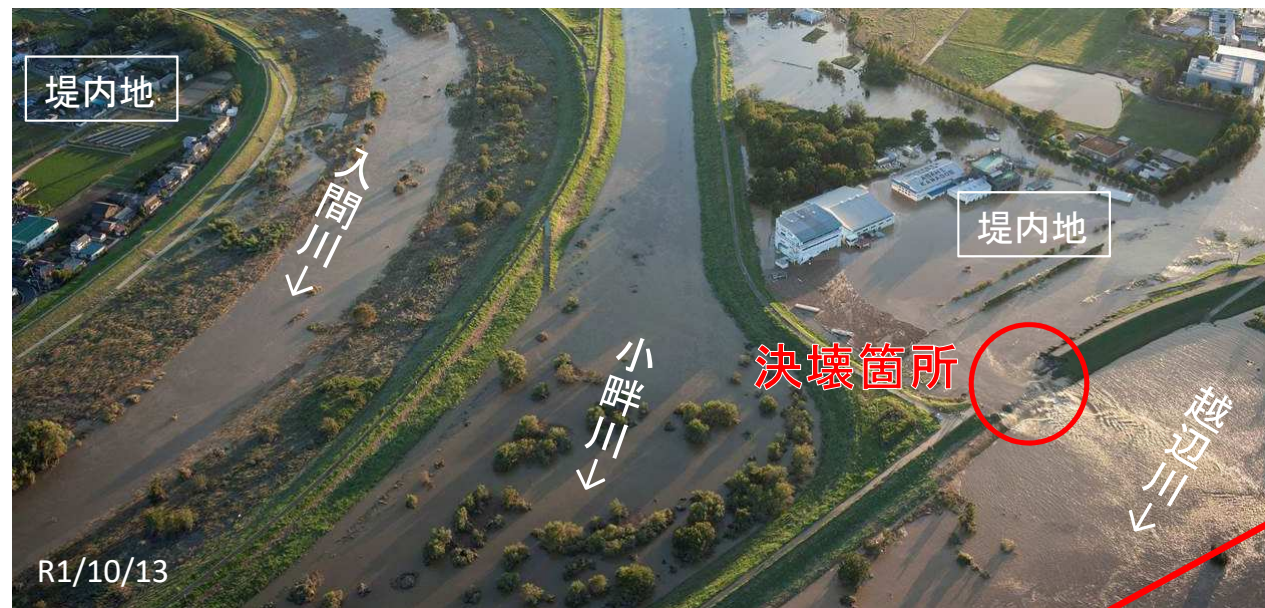
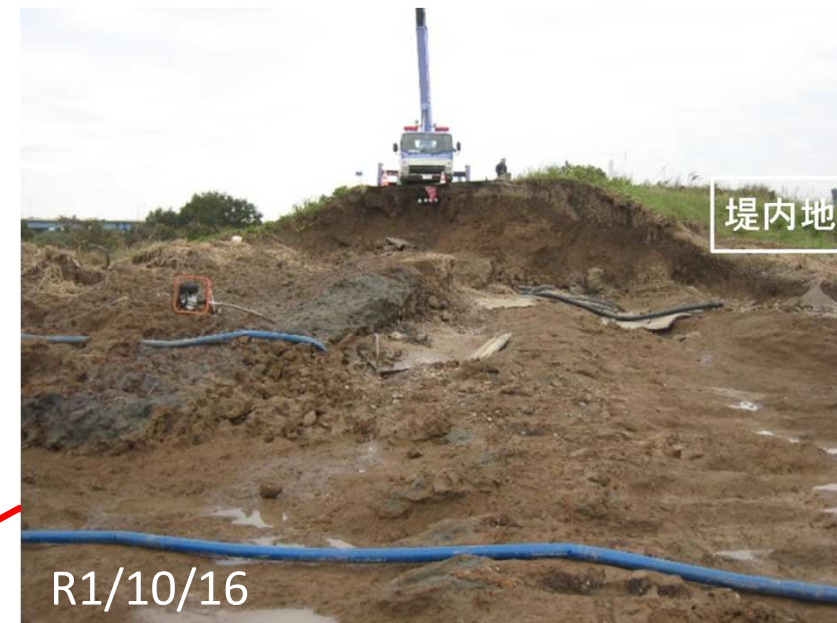
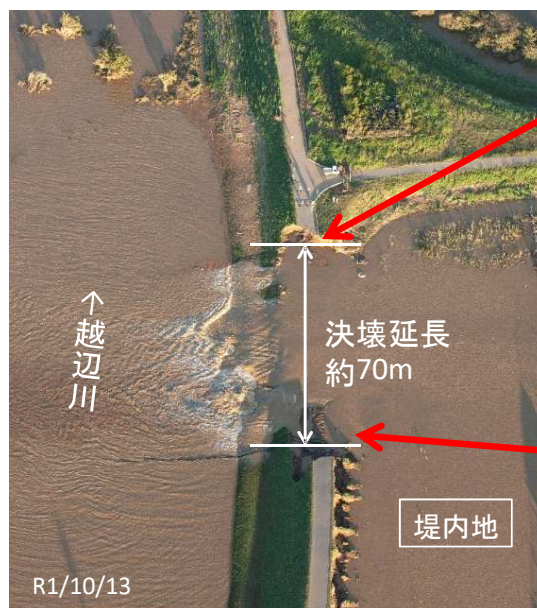
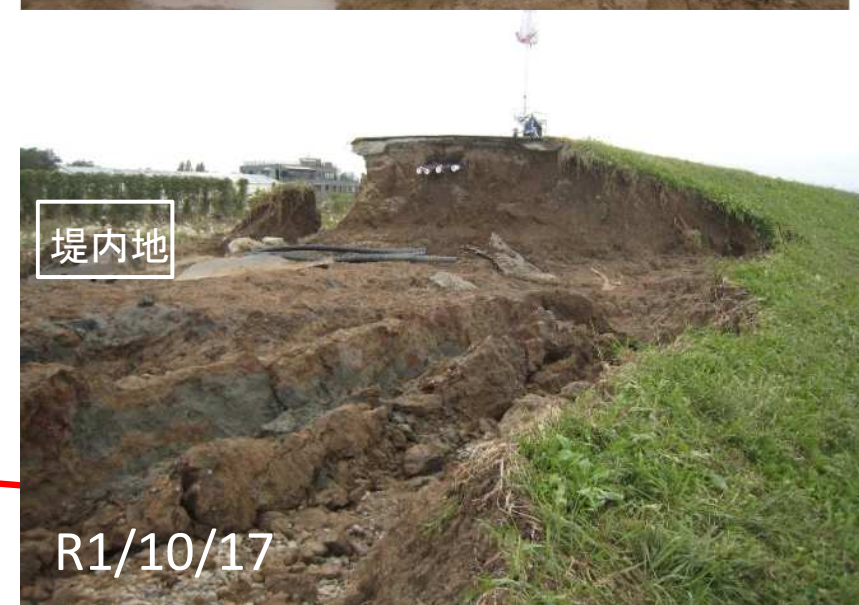
- 越辺川右岸0.0k付近（埼玉県川越市平塚新田地先）の被災状況
- 堤防が約70m決壊

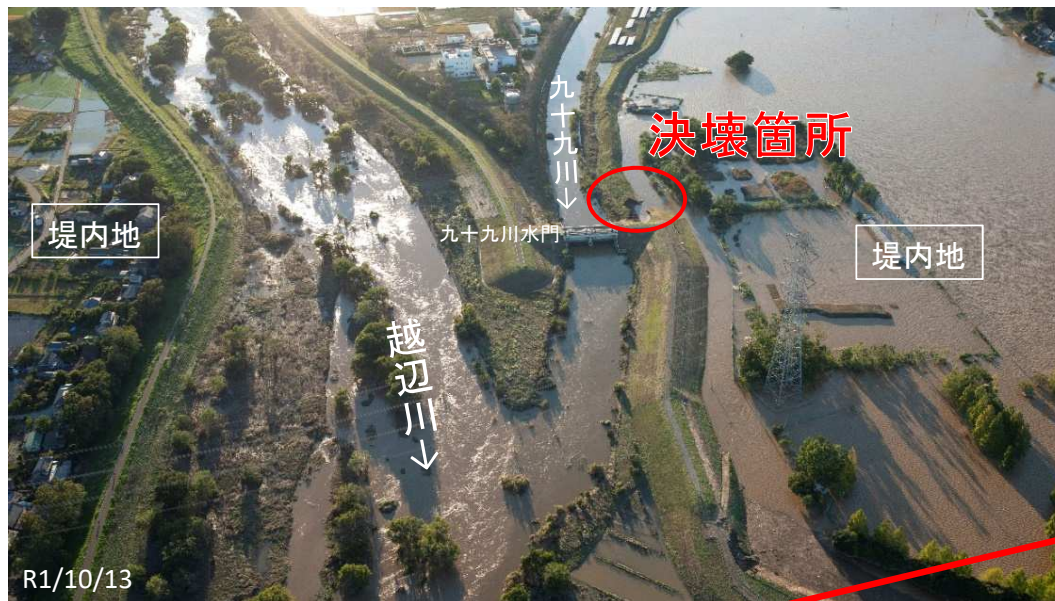
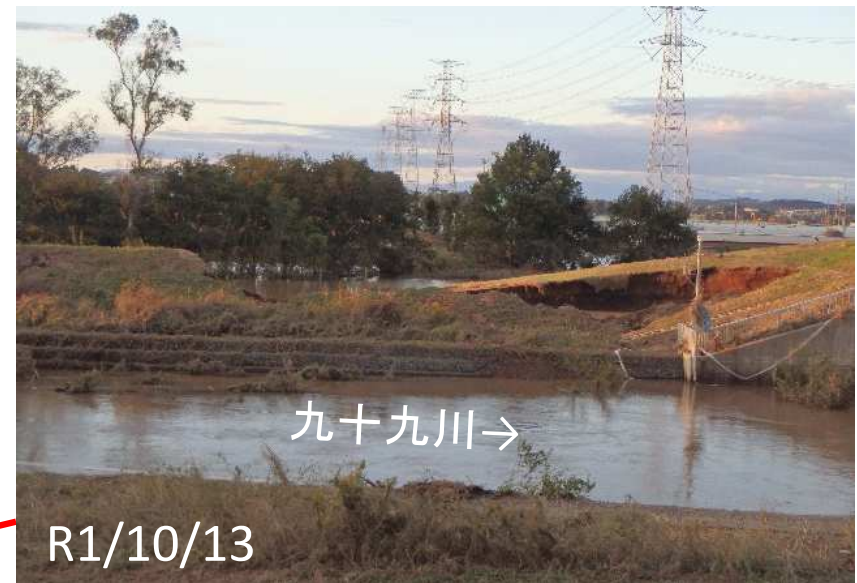
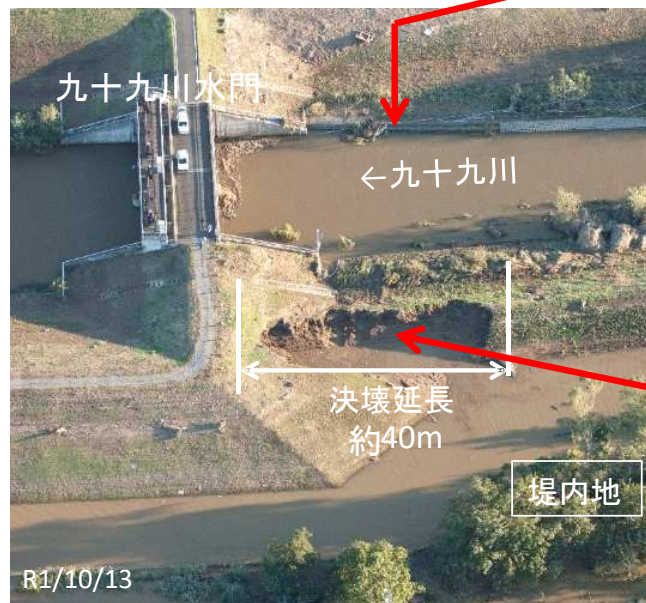
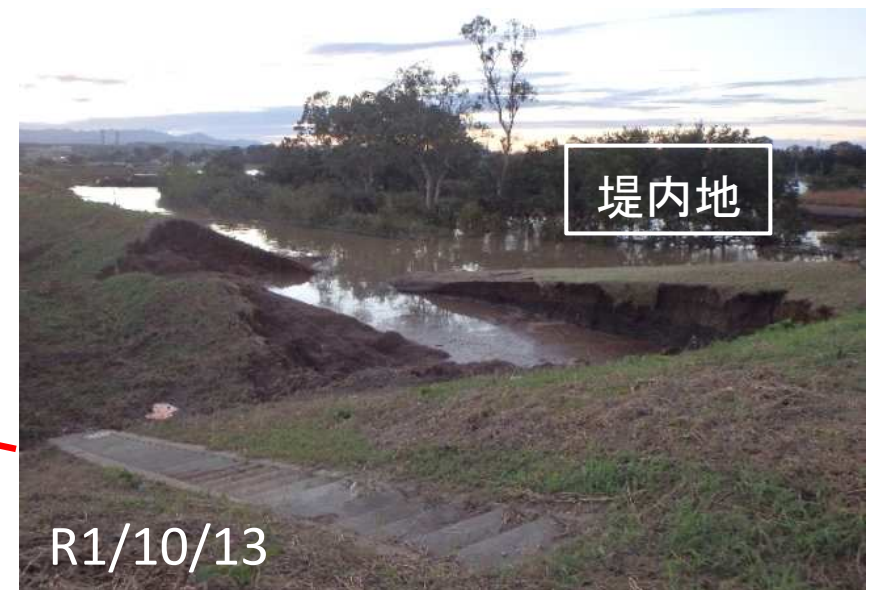
○越辺川左岸7.6k付近（埼玉県東松山市正代地先）の被災状況

○堤防が約40m決壊

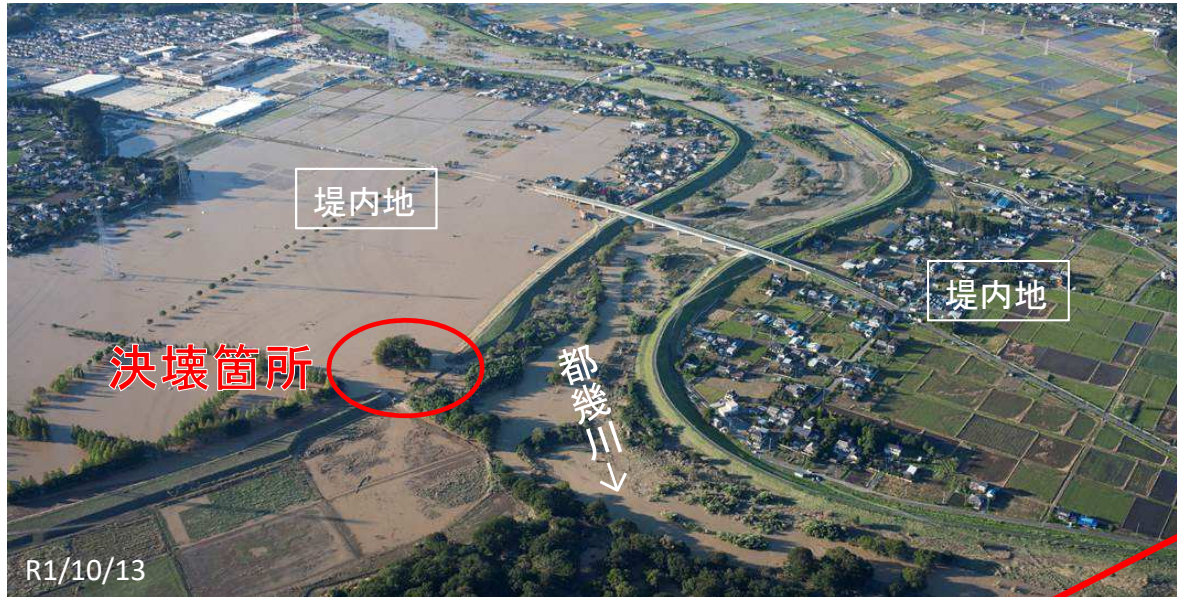
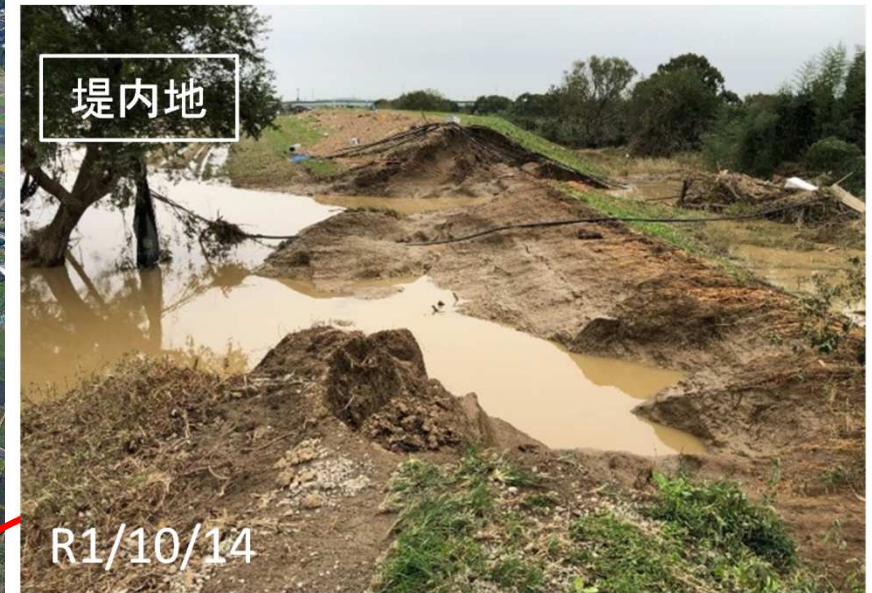
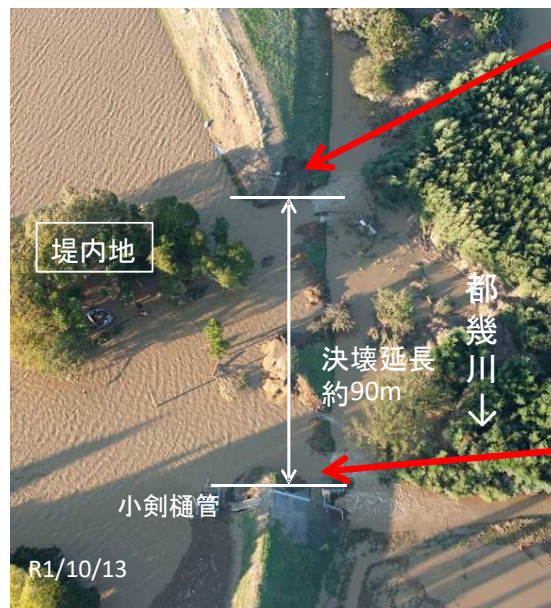
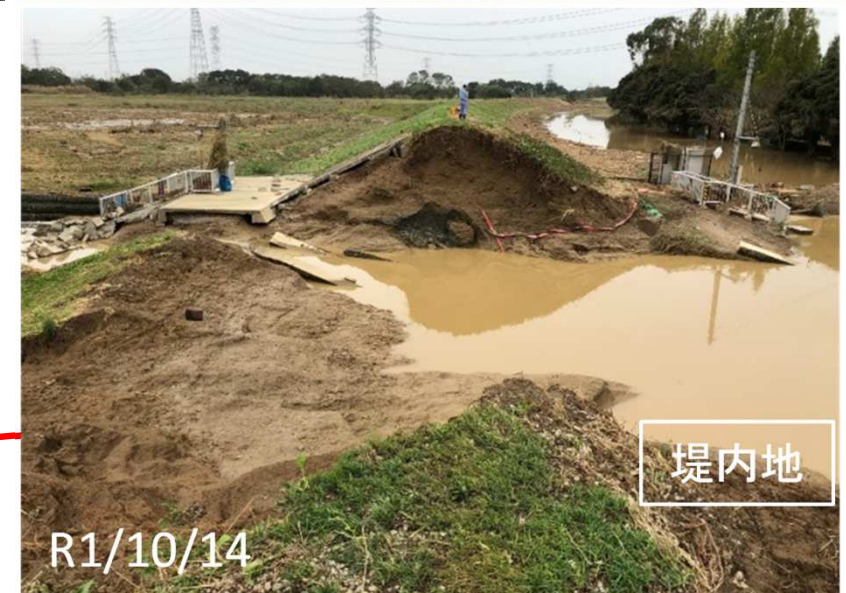
- 都幾川右岸0.4k付近（埼玉県東松山市早俣地先）の被災状況
- 堤防が約90m決壊

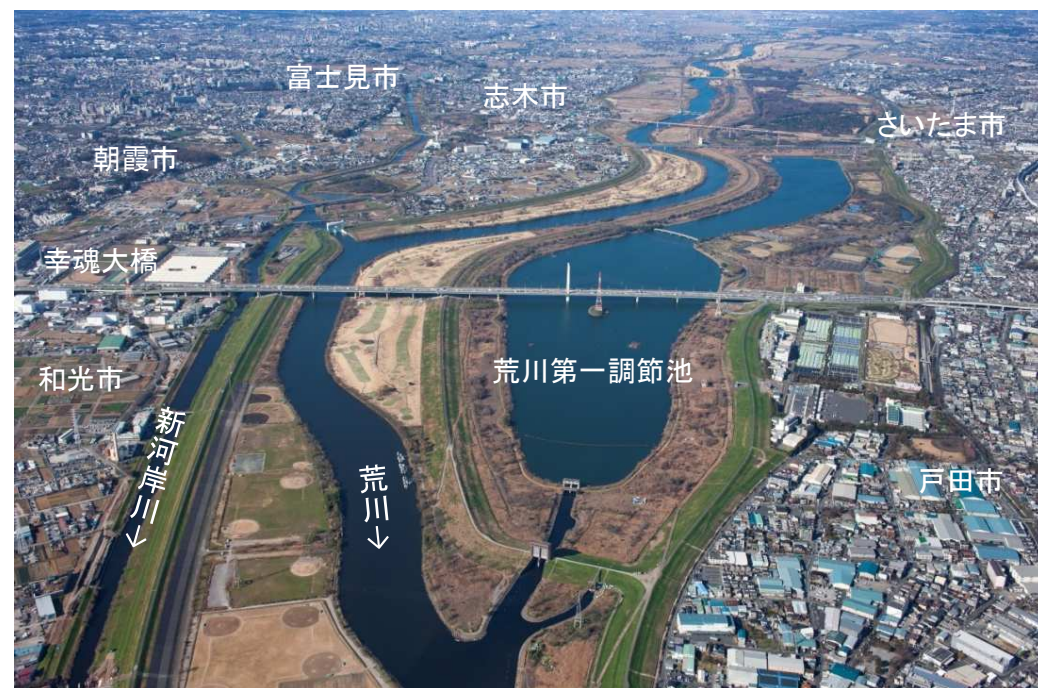
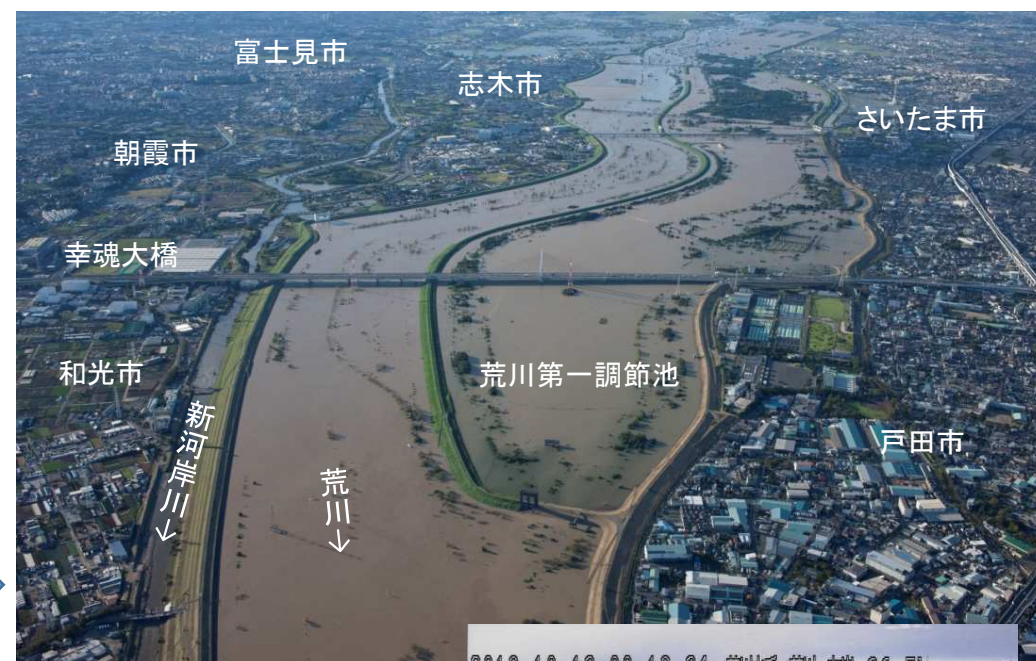
- 荒川第一調節池の洪水貯留状況
- 台風第19号による降雨により荒川が増水し、荒川第一調節池では10月12日（土）、越流堤から洪水の流入が始まりました。
- 今回は、過去最大の約3,500万 $\text{m}^3$ を貯留し、荒川下流域の洪水被害防止に貢献しました。

■平常時 2018年12月 撮影

■出水時 2019年10月13日（日）16時頃撮影

約3,500万 $\text{m}^3$ 貯留

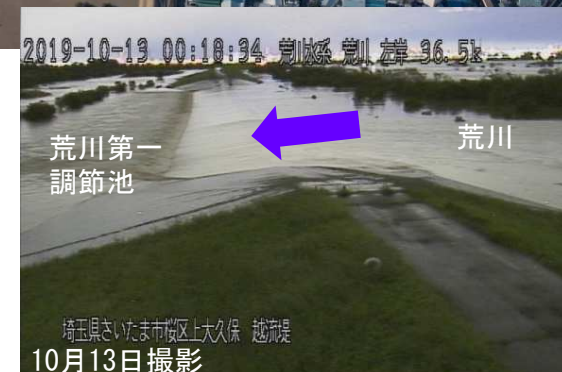
洪水流入状況

(越流堤：上流より下流を望む)

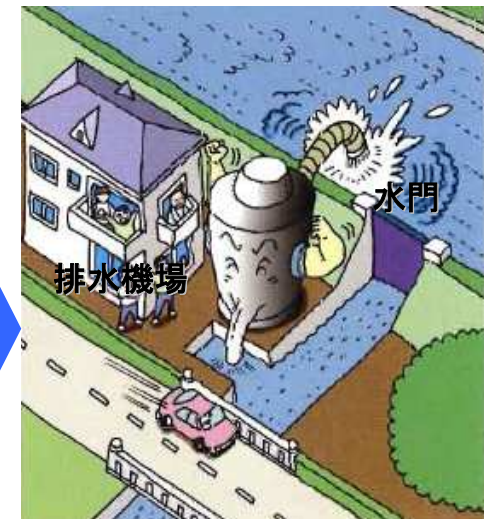
#### 排水機場

本川の堤防が支川の堤防より高い場合、本川の逆流を防ぐために水門・樋門を設置。  
そのままでは水門・樋門を閉めた場合、支川の河川が氾濫。

支川の氾濫を防ぐために排水ポンプで支川の水を汲み上げて本川に流す。

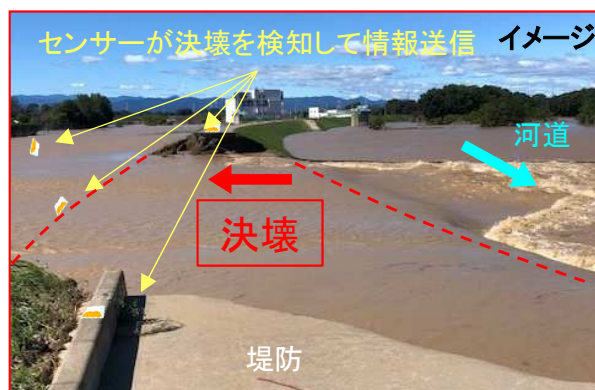
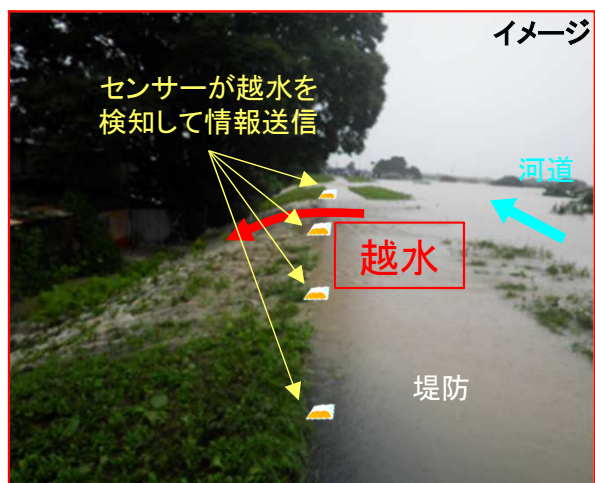
越水や堤防決壊等による氾濫発生を迅速に把握するため、氾濫を監視する機器類の開発を進めます。

●堤防へ高密度に設置したセンサーが、越水や決壊箇所を検知し、情報を送信

●ネットワーク経由でサーバへ決壊・越水箇所の検知情報を集約

●本局・事務所では、決壊・越水箇所の確認がリアルタイムで可能

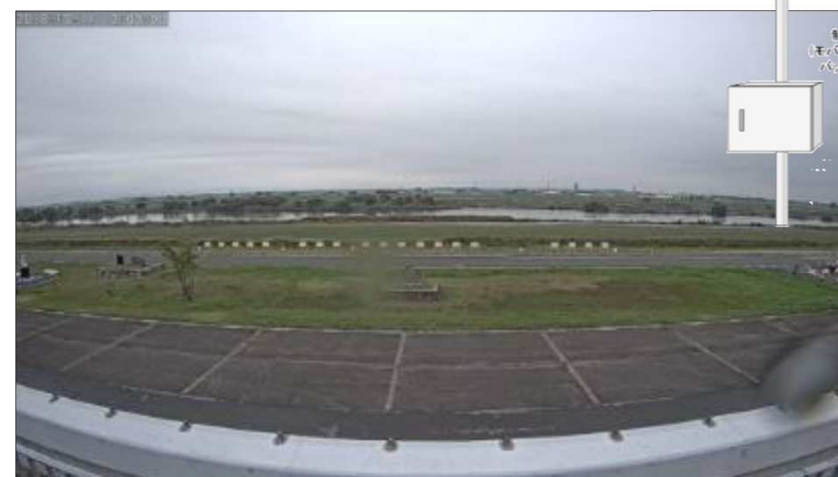
### 簡易型河川監視カメラ

H P で公表予定。  
（静止画）

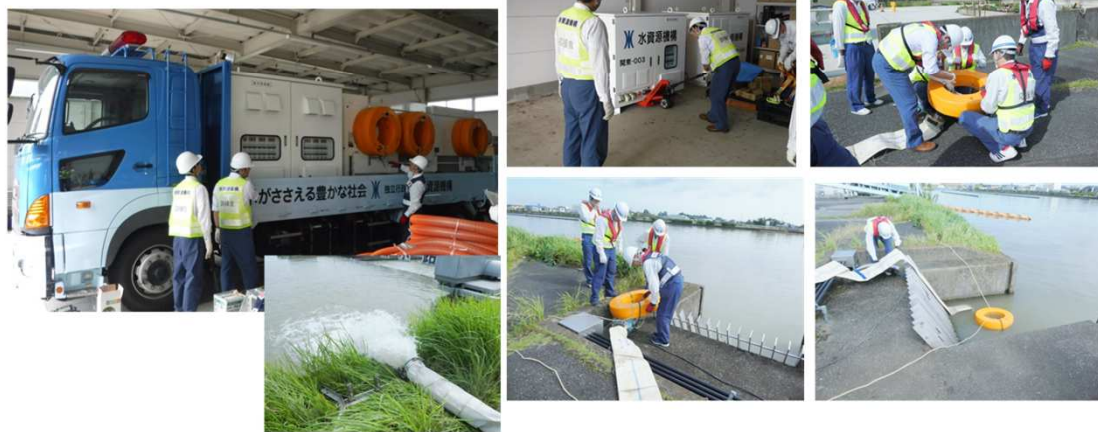
【写真は平成30年の訓練状況】

平成29年12月及び平成30年10月、独立行政法人水資源機構は排水計画を支援するため、機構が保有する排水ポンプ車等の設営・操作訓練を実施しました。

この訓練実施により即応できる支援体制を整えています。

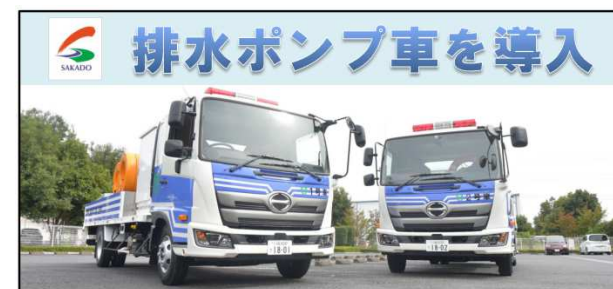
坂戸市は、平成30年10月に緊急排水作業を行うことができる排水ポンプ車2台を導入した。

排水ポンプ車は、台風や豪雨による浸水被害現場等において、緊急排水作業を行うことができます（作業イメージのとおり）。車両には、排水作業に用いる発動発電機、排水ポンプ、排水ホースなどを装備しています。

- ポンプ台数：6台
- 排水量：30m<sup>3</sup>/分
- 排水距離：最長70m
- 最大積載量：8t未満

登載しているポンプを6台すべて稼働させた場合、標準的な25mプール（水深1m）の水を約10分で空にすることができます。各装備品の説明は、裏面をご参照ください。
