令和元年東日本台風から4年— 暮らしを守る対策を進めています

記録的大雨の傷跡 教訓を未来へ生かすために

地域と連携した入間川流域 緊急治水対策プロジェクト

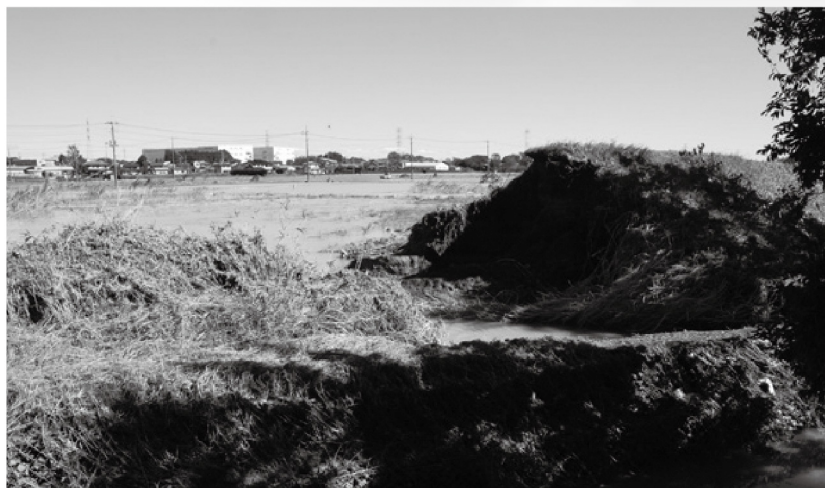
令和元年東日本台風の大雨で、決壊した都幾川の堤防。左側の農地や下流の民家が浸水被害を受けた(2019年10月13日午前、東松山市石橋地先。埼玉新聞撮影)

令和元年10月の台風第19号(令和元年東日本台風)。複数の雨量観測所で観測史上最高雨量を記録した大雨により、荒川水系入間川流域の都幾川や越辺川では、越水によって堤防が決壊し、甚大な被害が発生しました。あの水害から4年が経ちます。同規模の洪水が発生した場合でも被害が軽減できるように、堤防整備や河道の掘削などを進めています。【県内では死傷者37人、7000戸以上の住宅が被災する大きな被害が出ました(県発表)】

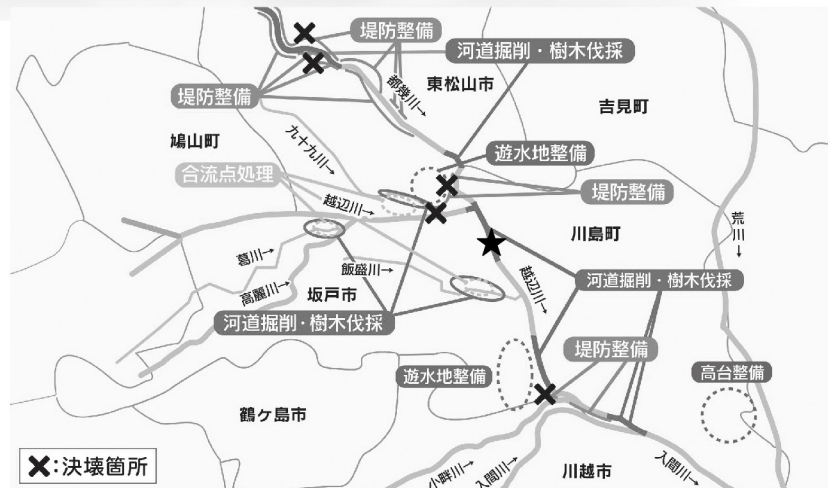
入間川流域緊急治水対策マップ。多重防御治水の推進と、減災に向けたさらなる取り組みを推進しています
★印の工事の状況は右の写真をご覧ください

令和元年東日本台風で甚大な被害が発生した都幾川、越辺川、入間川において、国・県・市町など地域が連携して「入間川流域緊急治水対策プロジェクト」に取り組んでいます。坂戸市赤尾地区の越辺川では、河道の掘削工事が進捗中で、今年度に完成する予定です。

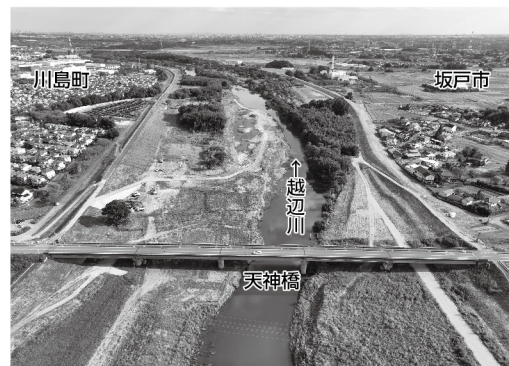
河道の掘削工事。坂戸市赤尾地区(2022年10月撮影)

河道の掘削

河川敷の樹木を伐採したり、河川敷を掘り下げたりして、水が流れる断面積を大きくし、洪水時の河川水位を下げて流れやすくしています。引き続きご理解とご協力をお願いします。

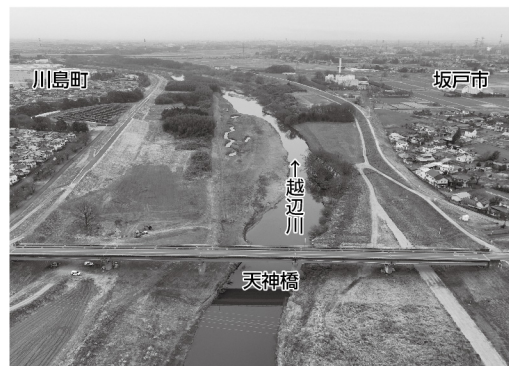
河道の掘削工事。坂戸市赤尾地区(2023年1月撮影)
