入間川流域緊急治水対策プロジェクトの進捗状況

【令和6年3月末時点】

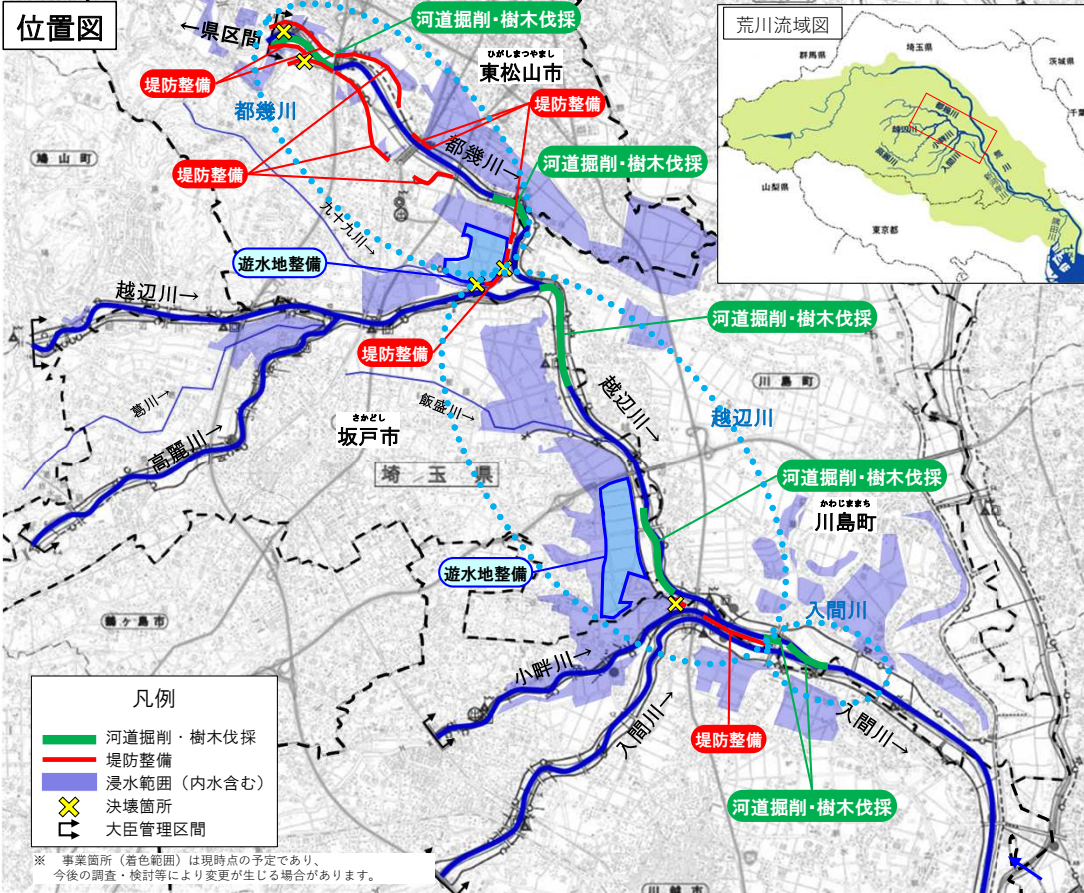
(事例) 小貝川 母子島遊水地

遊水地整備

流域の遊水機能の確保・向上の取組として、地形や現状の土地利用等を考慮した遊水地の整備を進めていきます。

※河道内の掘削土を活用して整備します
