法面对策、盛土補強

横須賀地区トンネル改修

橋梁耐震補強の対策

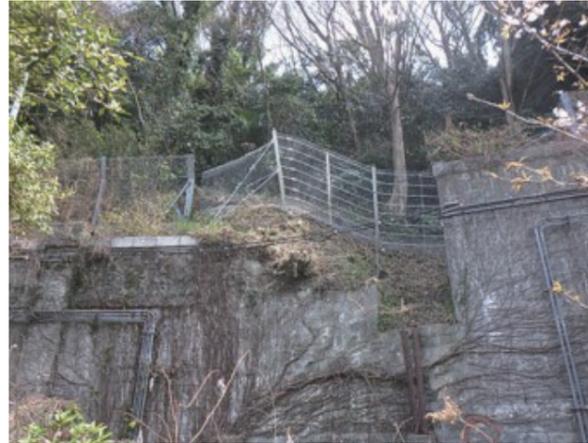
国道16号 横須賀市田浦町

■トンネル坑口上部への落石防護柵設置

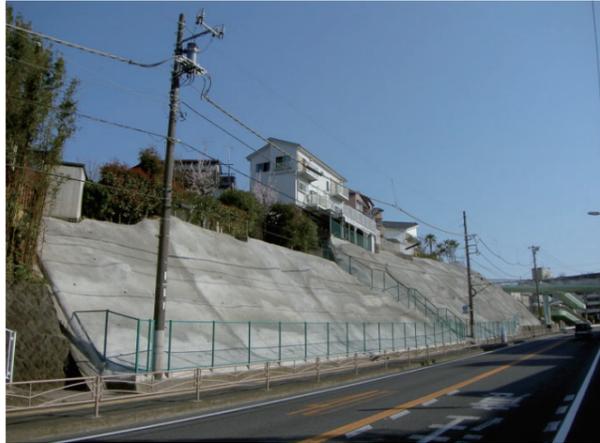
横浜市金沢区能見台付近

■モルタル吹付けによる法面風化・浸食対策

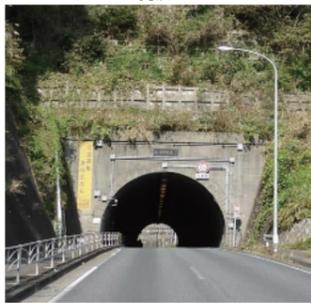
現況

横須賀市内の国道16号には、開通してから50年以上経過したトンネルが多数(16箇所中15箇所)存在し、老朽化が進行しているとともに内空が狭く、高さ制限を設定している状況です。

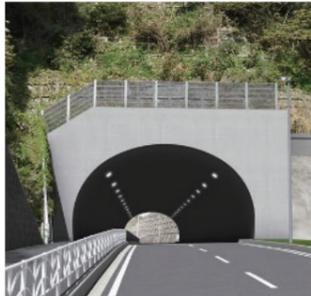
改修イメージ

全てのトンネルにおいて必要な幅員を確保し高さ制限を解除します。

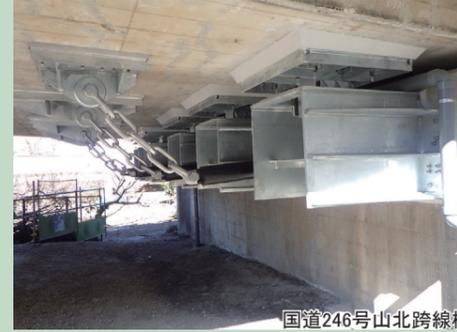
国道246号山北跨線橋

■落橋防止対策

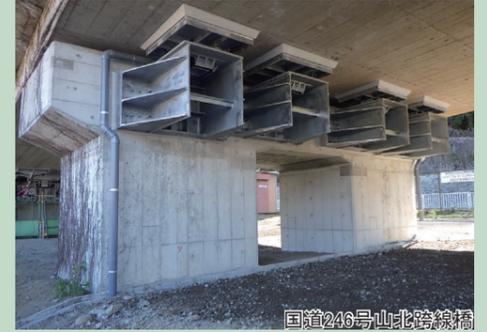
国道246号山北跨線橋

■変位制限装置

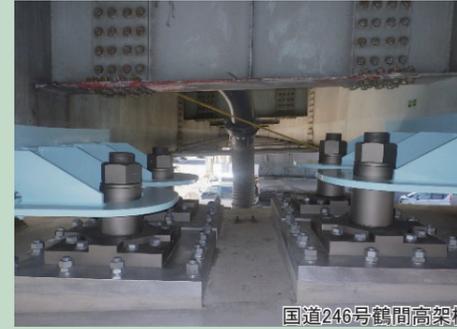
国道246号鶴間高架橋

■支承補強(せん断ストッパー)

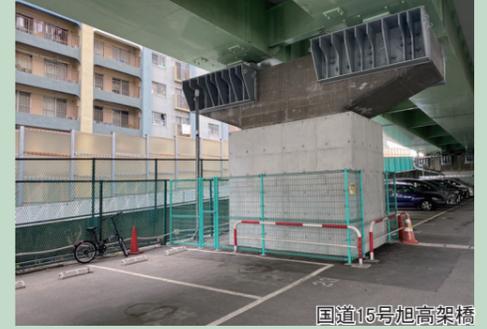
国道15号旭高架橋

■下部工補強(コンクリート巻立て)

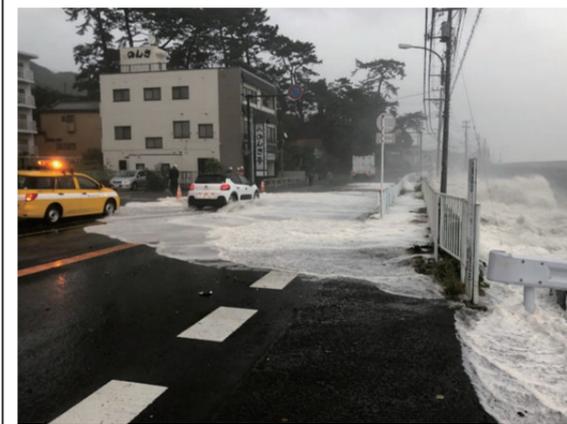
令和元年10月の台風19号の高波の影響により、国道1号小田原市国府津地区において越波が発生し、国道が冠水したため、国道1号が全面通行止めとなりました。

越流による国道1号本線への影響(令和元年10月12日撮影)

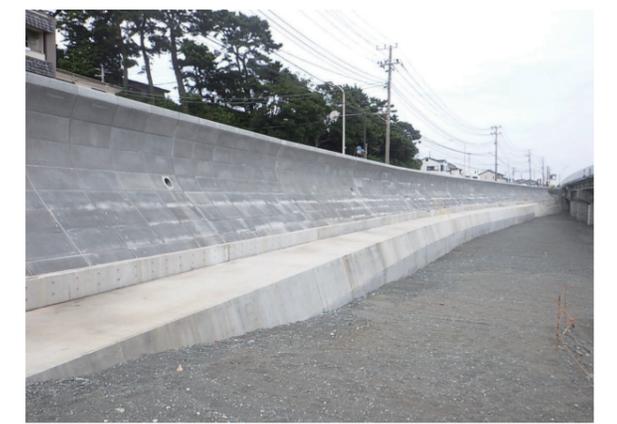
令和3年度より、海側に面した国道の護岸堤防を補強し、波返しを設置する対策工事を実施してきましたが、令和5年9月末に工事が完了しました。

波返しの設置状況(令和5年9月撮影)
