『京成本線荒川橋梁部水防訓練の実施』

- 3.被害の軽減、早期復旧・復興のための対策
 - (1)避難体制等の強化
 - ⑪水防活動における連携強化、支援

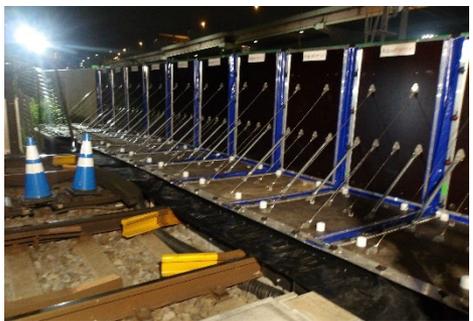
止水板設置

取組内容の工夫点・課題・留意点
 ・水防活動の手順書に基づき、実際の線路上で電車の運行停止後に、工法の手順、施工性等の確認、検証を行い、都度改善し取り組んでいる。

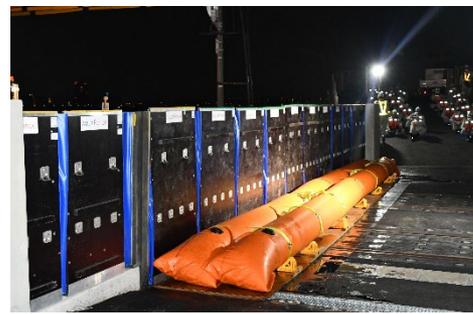
大型水のう設置

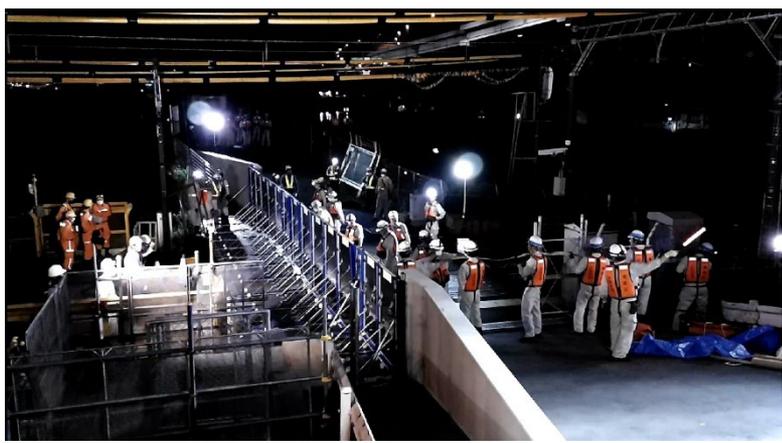
完了状況(全景)

取組による効果
 ・越水防止対策工法の妥当性や関係機関との連携方法等を確認、検証した。
