- 入間川、越辺川、都幾川では、入間川流域緊急治水対策プロジェクトにより、樹木伐採、河道掘削、堤防整備等を進めている。
- 令和6年台風第10号と2日雨量が同程度の平成29年10月洪水では野本水位観測所(都幾川)で避難判断水位を超過したが、台風第10号による出水では避難判断水位に達することなく、深夜の時間帯での高齢者等避難の発令を回避することができた。

## 整備状況の例(河道掘削)

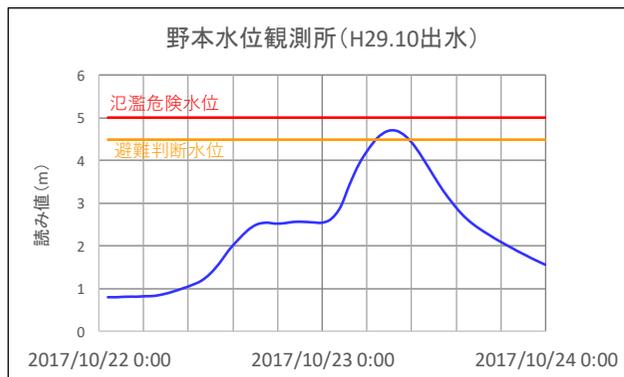
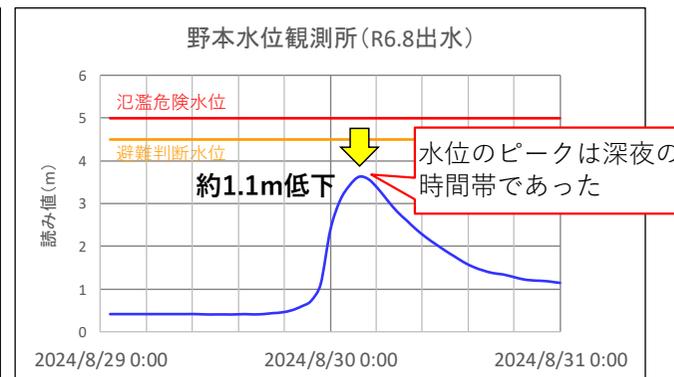
※H29、R6ともに氾濫危険、避難判断水位は現時点のもの、R6.8出水の観測データは速報値
