# 平成27年9月(関東・東北豪雨)における 洪水調節効果

# 五十里ダムの洪水調節 平成27年9月(関東・東北豪雨)

# 川俣ダムの洪水調節 平成27年9月(関東・東北豪雨)

# 川治ダムの洪水調節 平成27年9月(関東・東北豪雨)

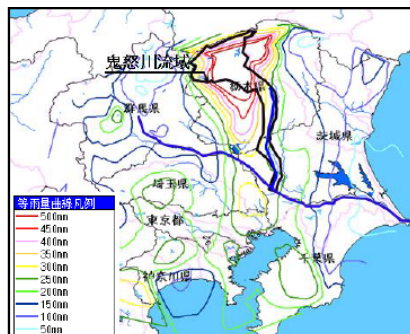
気象・降雨の概要

- 平成27年9月の台風第18号(関東・東北豪雨)では、台風第18号及び台風から変わった低気圧に向かって南から湿った空気が流れ込んだ影響により、鬼怒川流域では「線状降水帯」が発達し記録的な大雨となった。(9月10日0:20 栃木県に大雨特別警報発表)
- 9月9日から9月10日にかけて、栃木県日光市五十里観測所では、昭和50年の観測開始以来、最多の24時間雨量551mmを記録するなど、各観測所で観測史上最多雨量を記録した。

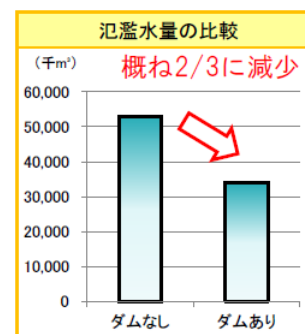
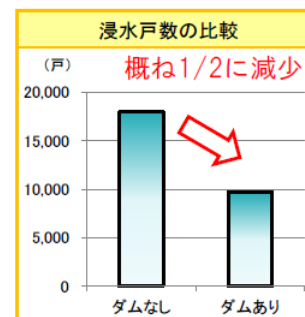
| ダムの効果による<br>各地点の水位低下量 (cm) | |
| 平方水位観測所 | 約56 |
| 決壊箇所(21.0k) | 約25 |
| 鬼怒川水海道<br>水位観測所 | 約25 |

※シミュレーション結果に基づくものです。
