入間川流域緊急治水対策プロジェクトの進捗状況

【令和7年6月末時点】

- 令和元年東日本台風と同規模の洪水に対して、再度災害を防ぐことを目標に、令和7年度までに河道掘削、堤防整備等を実施し、遊水地整備を進めていきます。
- 減災に向けた更なる取組として、関係機関等が連携し、円滑な水防・避難行動のための体制等の充実を図ります。

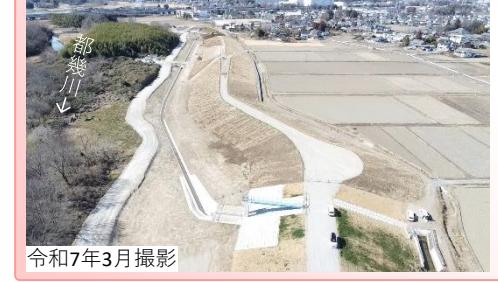
完成後(堤防整備、河道掘削及び樹木伐採による流下能力の向上)

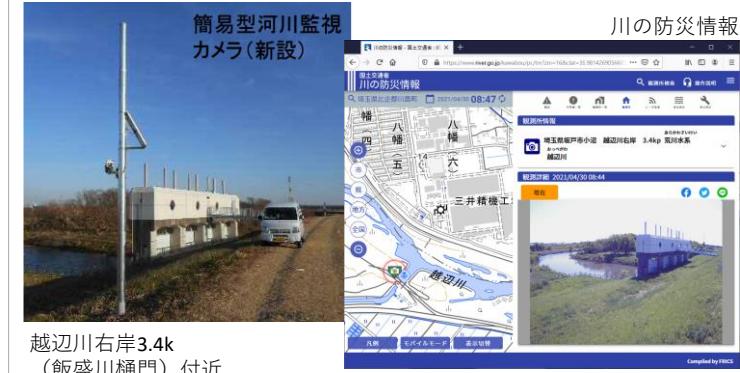
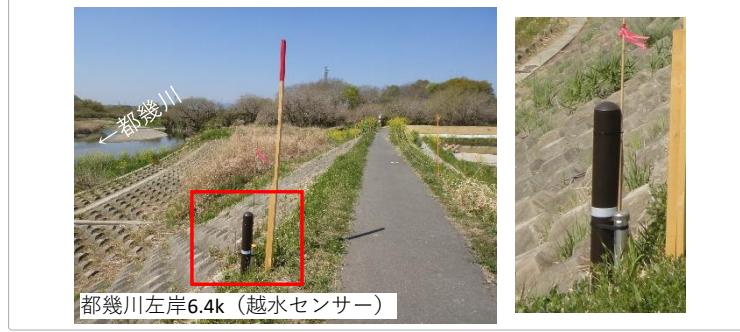
簡易型河川監視カメラ・越水センサー設置状況
