## かわらばん

入間川流域緊急治水対策プロジェクトの工事について紹介します

# プロジェクト完了に向けて 工事が本格化しています！

入間川流域緊急治水対策プロジェクト完了へ向け現在施工中の工事を紹介します。

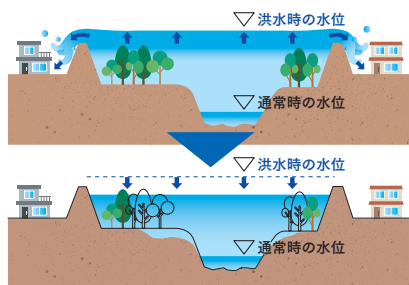
## 河道掘削・樹木伐採

河道掘削や樹木伐採により水を流れやすくすることで、洪水時の川の水位を下げます。

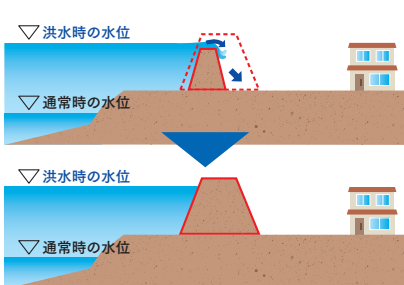
## 堤防整備

堤防から川の水が溢れたり、堤防が壊れたりしないよう、必要な高さや幅を確保します。

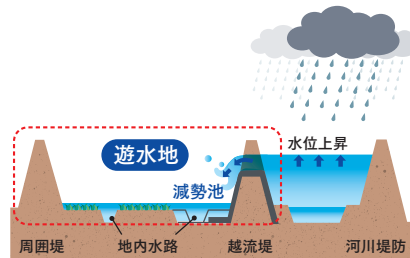
## 遊水地整備

遊水地内に洪水時の川の水を一時的に貯め込むことにより、洪水調節を行い、川の水位上昇を抑えます。

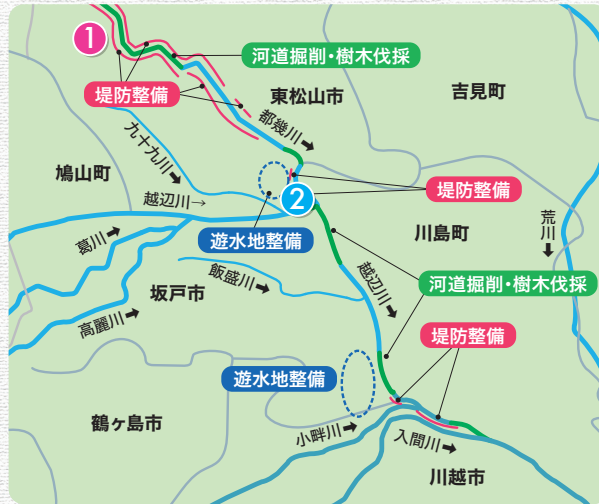
## ① 都幾川右岸東松山市葛袋地先 R5都幾川右岸 葛袋築堤他工事

本工事による堤防整備完了と同時に  
県道東松山越生線のかさ上げ工事完了!!

入間川流域緊急治水対策プロジェクトでは、都幾川の堤防を大きくする工事などを行っています。東松山市葛袋地先では、堤防を大きくするにあたり、堤防の上の県道東松山越生線をかさ上げる工事を行いました。その工事に伴い、令和6年7月より一部区間で通行止めとし、ご不便をお掛け致しておりましたが、令和7年6月19日より、無事開通することができました。ご協力ありがとうございました。

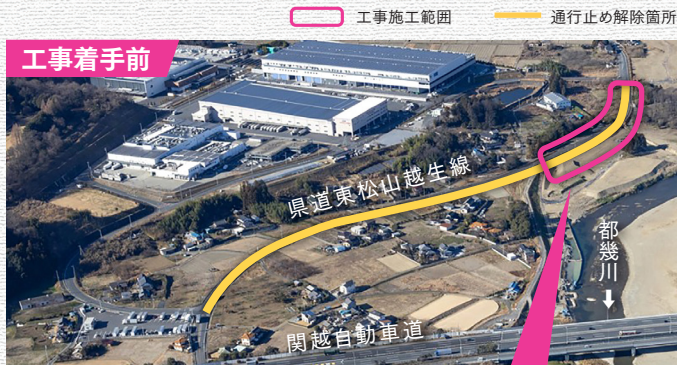
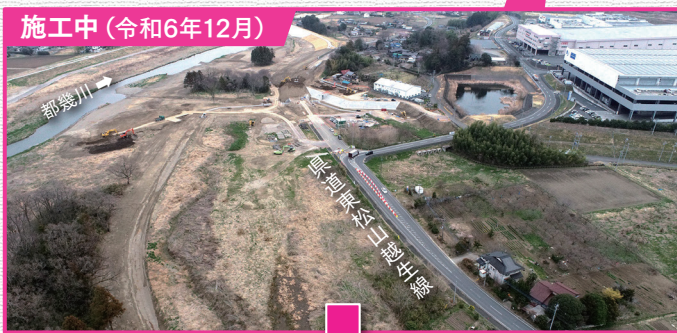
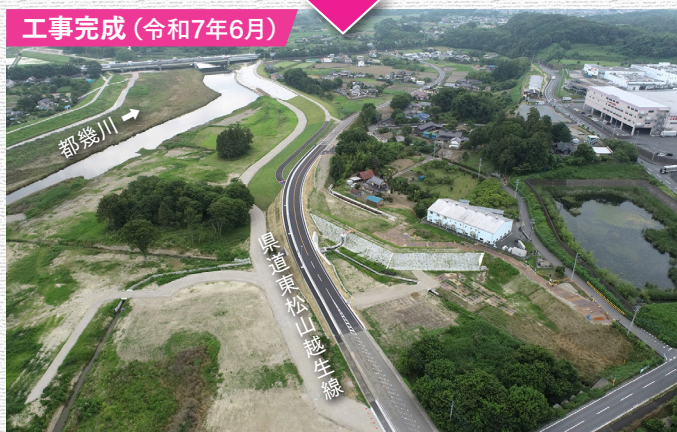
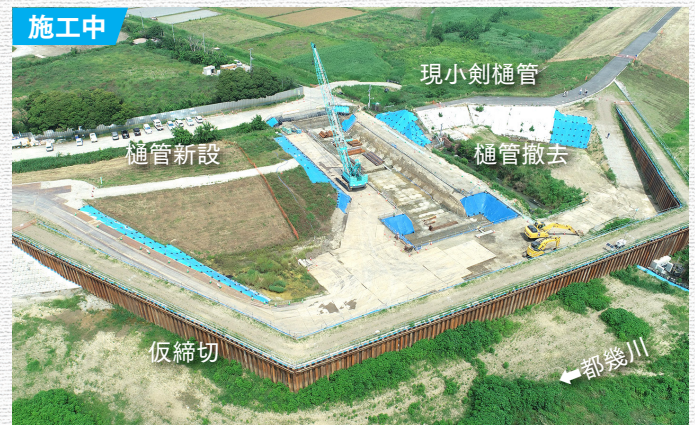
## ② 都幾川右岸東松山市早俣地先 R5都幾川右岸 小剣樋管改築工事

小剣樋管を新しくする工事を、昨年の11月より行っています。コンクリートの函渠を新しく設置し、埋め戻した後に、堤防を大きくする工事となります。この工事では新しい函渠を設置するにあたって堤防を一旦掘削する必要があることから、堤防の代わりに、鋼矢板で仮締切を作り、河川の水位が高くなっても溢れないようにしています。現在は、鋼矢板の仮締切ができあがっており、堤防を掘削し、地盤を固くする工事まで完了し、その後完成に向けて着々と進めているところです。

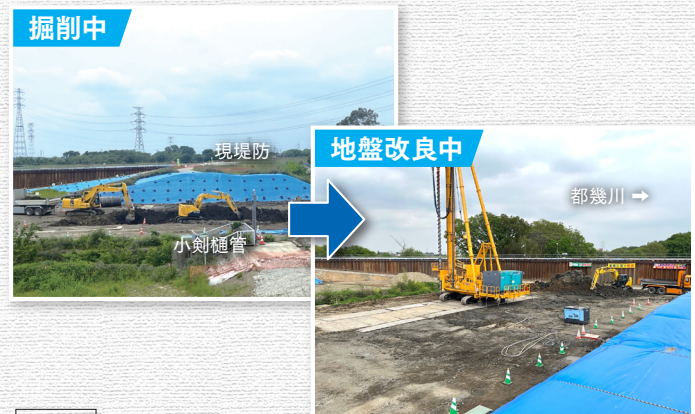
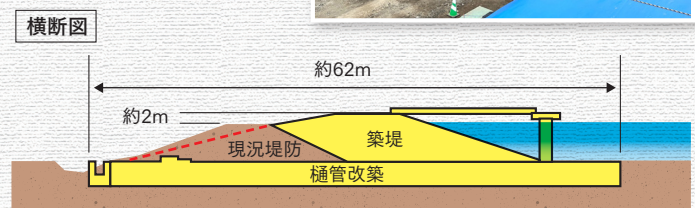
地盤を固くする(地盤改良)工事の様子
