# 工事情報【神流川流域】

施工状況写真

工事名 もとちがわさぼうえんていほかこうじ  
R6元地川砂防堰堤外工事  
工期 令和6年8月19日～令和7年11月7日  
受注者 株式会社佐藤建設工業  
工事場所 群馬県多野郡神流町生利地先及び柏木地先  
工事目的 生利地区に計画されている元地川砂防堰堤（万場地区砂防堰堤群）の施工、および神流川本川の柏木地区に設置された柏木砂防堰堤の改築をおこなう工事です。

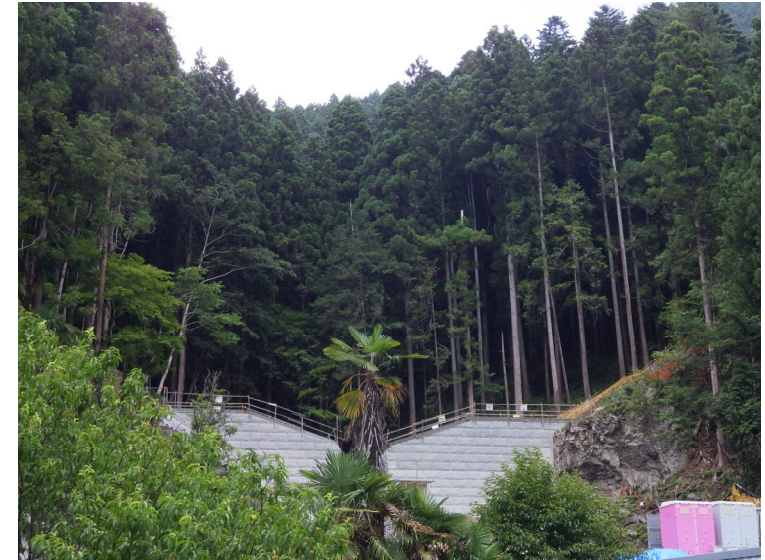
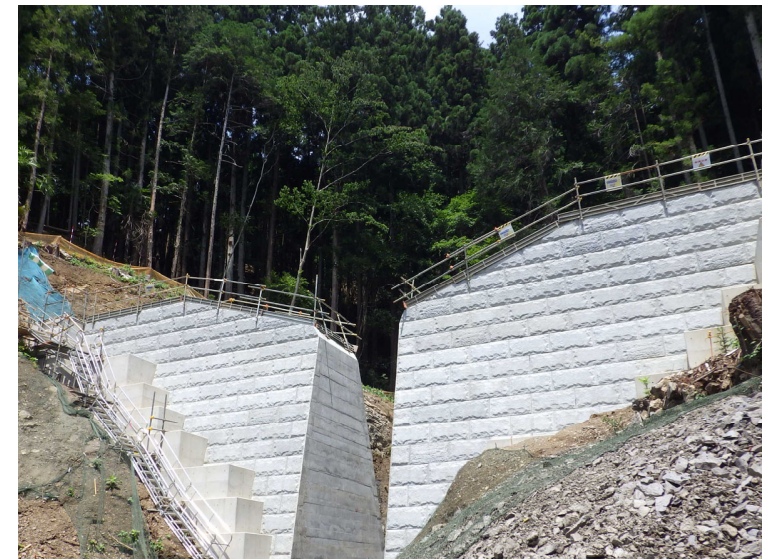
①-1

鋼製堰堤本体工

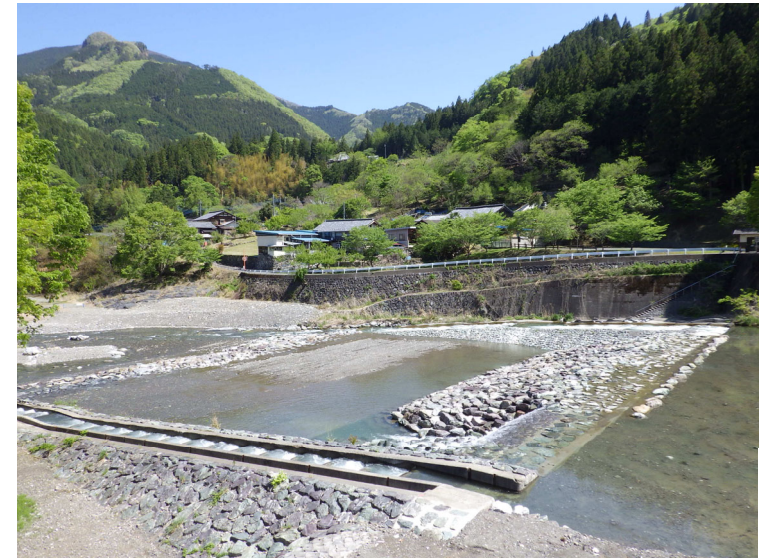
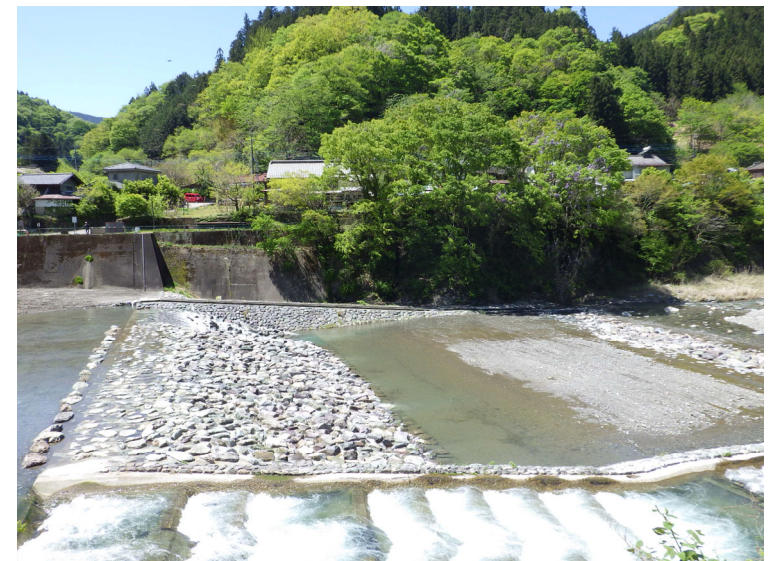
①ー2

コンクリート堰堤工 作業終了

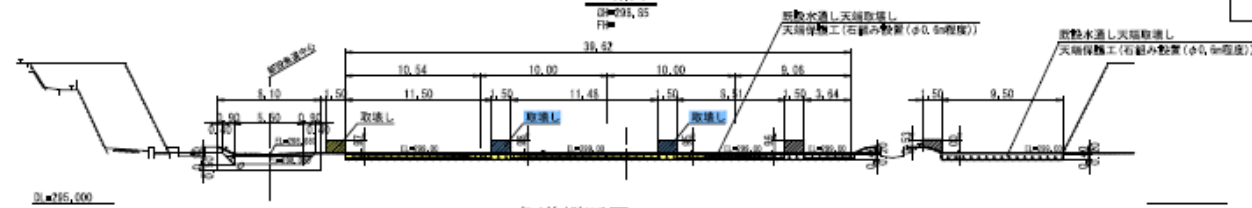
### 横断面図

B5断面

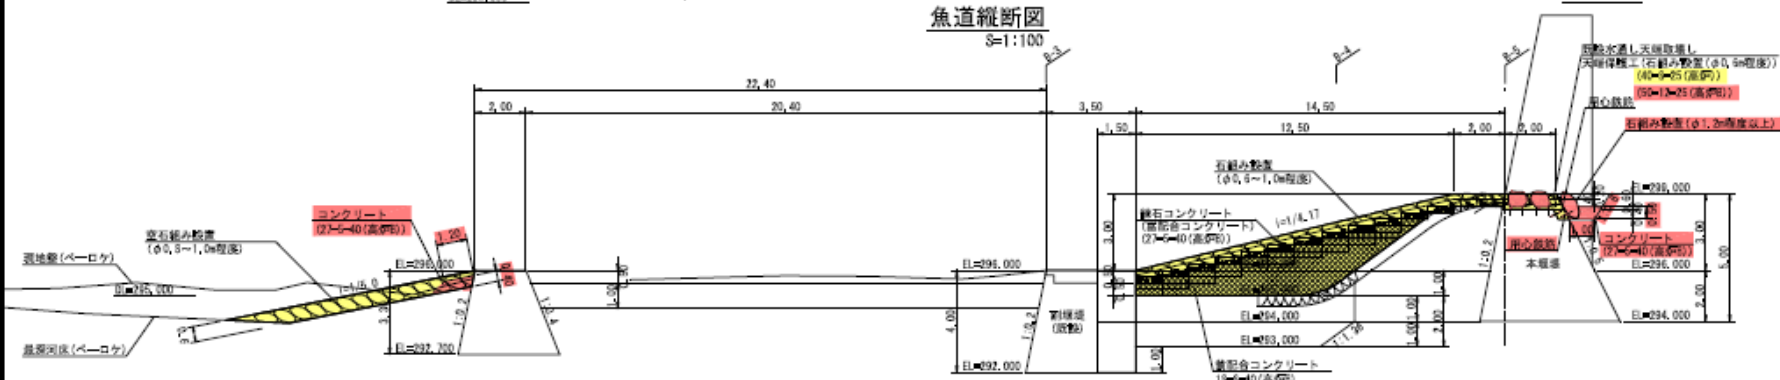
### 魚道縦断面図

- 使用する単位は0.4~1.0m程度の石を用いるものとし、均一でなくとも良い。
- 基本的に平石状の石を用いることが望ましいが、円形状の石を用いても構わない。
- ただし、その上下方向に比較的高い壁を用いて固くする。壁は平石状を基本とし、壁間の隙間は4点程度(上下左右)に開ける。
- 1箇所に2個以上の石を積み重ねることは避ける。
- 流水の方向に垂直で置かれるようなコンクリートの壁は入れず、入れれば壁間に土を溜め壁が崩壊される恐れがある。
- (ただし、全ての箇所で壁が必要ではない)
