第1回 茨城県地下占用物連絡会議

令和7年4月30日

1. 地下占用物連絡会議の設置

埼玉県八潮市における下水道管の破損に起因すると考えられる道路陥没

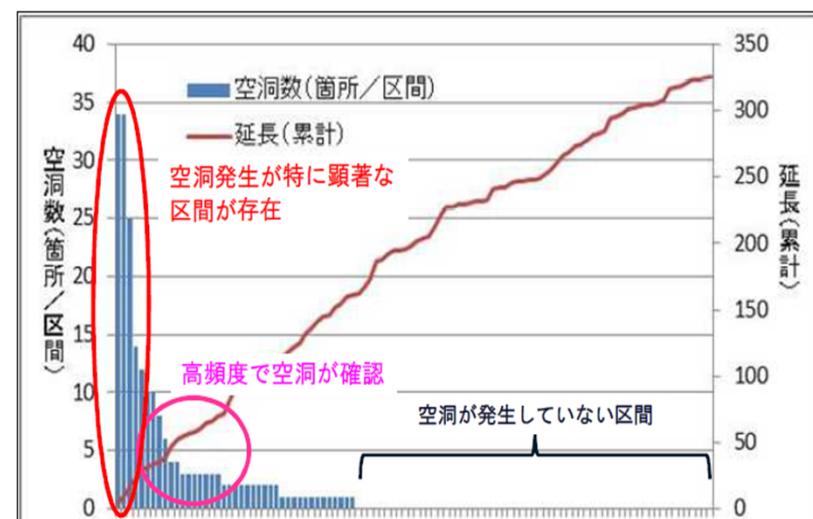
■DID地域及び商業地域における空洞発生分布

- 道路陥没は3m未満の浅い層での陥没が99%を占めている状況。
- DID地域等では同じ区間内で、空洞が複数確認されるなど、空洞発生の顕著な区間が存在。

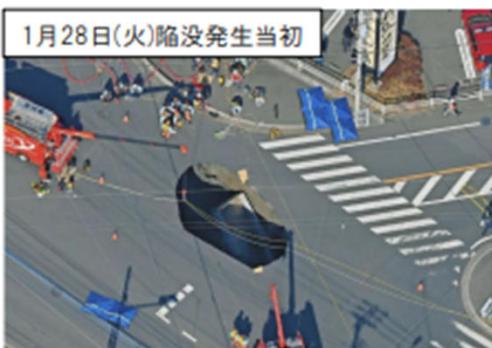
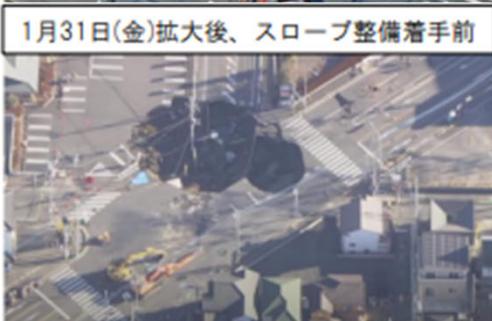
- 発生日時：令和7年1月28日（火）午前10時頃
- 発生場所：八潮市中央一丁目地内
県道松戸草加線（中央一丁目交差点内）
- 陥没規模：（1月28日当初） 幅約9~10m、深さ約5m
（1月31日拡大後） 幅約40m、深さ最大約15m
- 下水道管：管径4.75m、昭和58年（1983年）整備（経過年数42年）
令和3年度の調査時には、補修が必要な腐食は確認されず
- 接続先：中川水循環センター（処理水量約61万m³/日）

- 令和7年1月28日、埼玉県八潮市の県道において道路陥没が発生し、トラック運転手が車両ごと落下。
- 陥没箇所には、処理水量約61万m³/日の下水処理場に繋がる管径4.75mの流域下水管路が埋設されており、下水道管の破損に起因すると考えられる陥没としては、最大級の規模。
- 陥没規模は拡大するとともに、関連する12市町の120万人に下水道(風呂、洗濯など)の使用自粛が要請されるなど、影響は更に拡大。現場では、現在も救助活動に向けた作業が継続中。
