# 令和7年度 第2回群馬県地下占用物連絡会議

# 国道1号水道管破損による漏水事故【京都府京都市】

# 国道202号下水道工事に伴う道路陥没事故【福岡県福岡市】

### 3. 令和6年度の点検実施状況

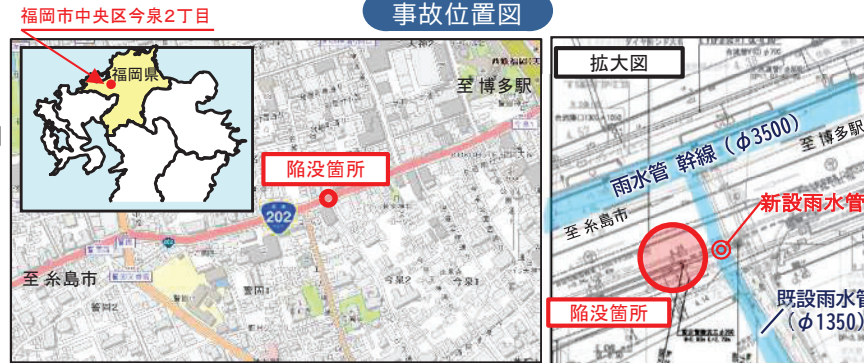
## 事故位置図

○福岡市発注の下水道工事に伴う道路陥没が発生し、国道202号が約20時間の通行止め。  
○原因は、既設雨水管（φ1350）に新設雨水管を取付施工中、接合部に隙間が生じ周辺土砂が既設雨水管に流入、道路陥没が発生したと想定。

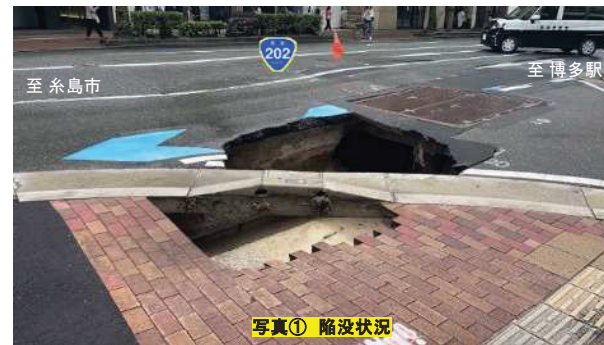
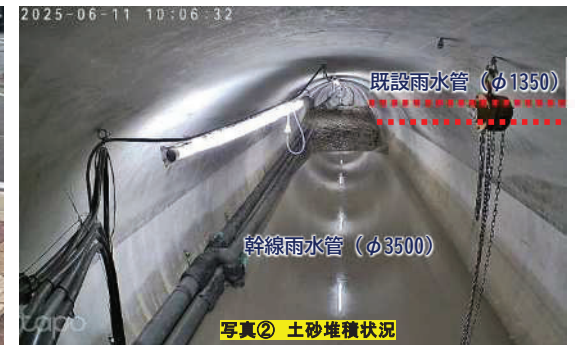
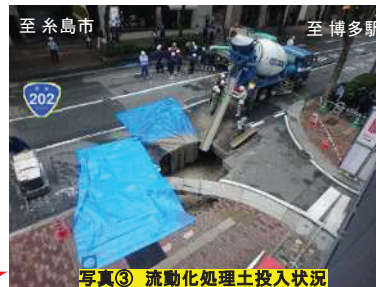
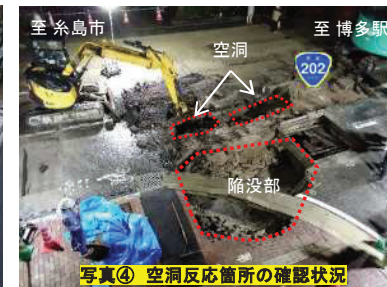
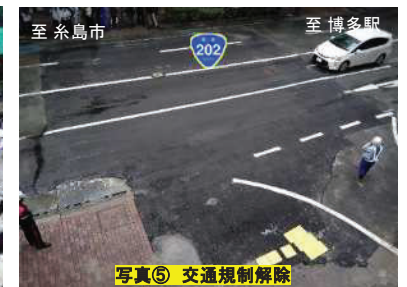
## 状況写真

- 10:00頃 警察が出張所に道路陥没の連絡（写真①）
- 10:40頃 全止め（4車線）
- 17:30頃 流動化処理土投入完了5台分（V=25m³）（写真③）
- 20:30頃 流動化処理土硬化確認  
（再）空洞調査反応3箇所を掘削にて確認（写真④）  
（1箇所空洞無し、2箇所は今回陥没と関係なし）

- 4:45頃 路盤まで埋戻し完了
- 6:40頃 舗装工完了 国による再空洞調査
- 6:53頃 規制解除（写真⑤）

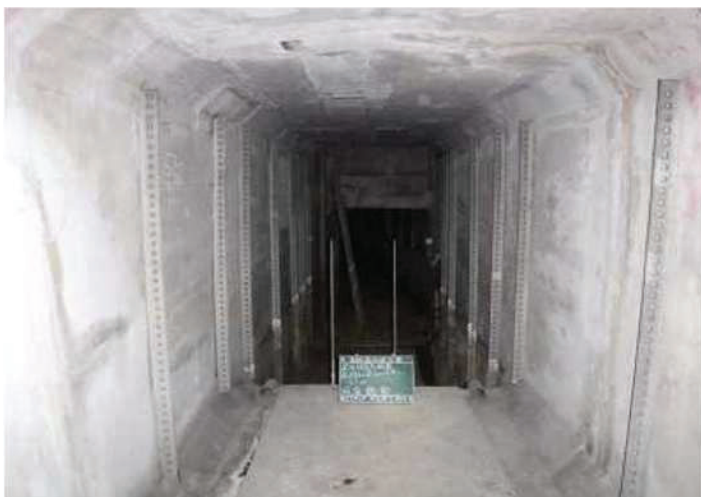
洞道点検状況

| 道路管理者 | 対象施設数 | | 令和6年度 | | | | | |
|---|---|---|---|---|---|---|---|---|
| 全管理者 | 28区間 | 562箇所 | 5区間 | 0箇所 | 0箇所 | 143箇所 | 0箇所 | 0箇所 |

点検方法: 目視による外観点検

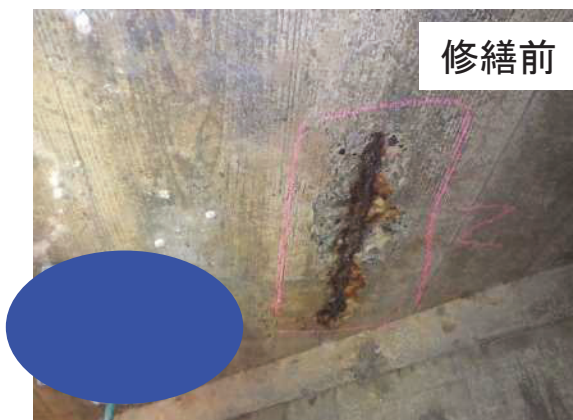
修繕前

マンホール修繕状況 鉄筋露出部をはつり出し、防錆処理後補修モルタル

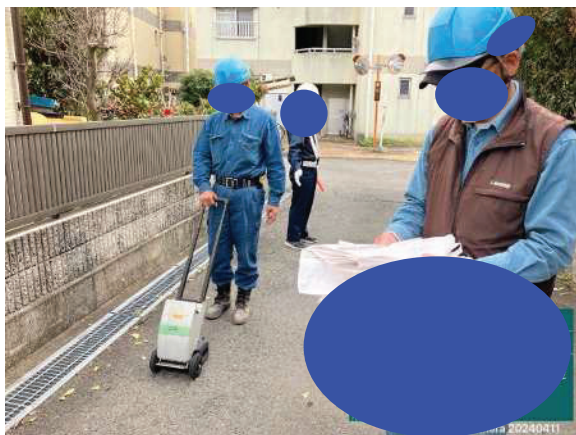
調査状況

ガス検知器による路上からのガス漏れ調査
