# 利根川水系鬼怒川河川整備計画の点検について

令和7年8月26日  
関東地方整備局

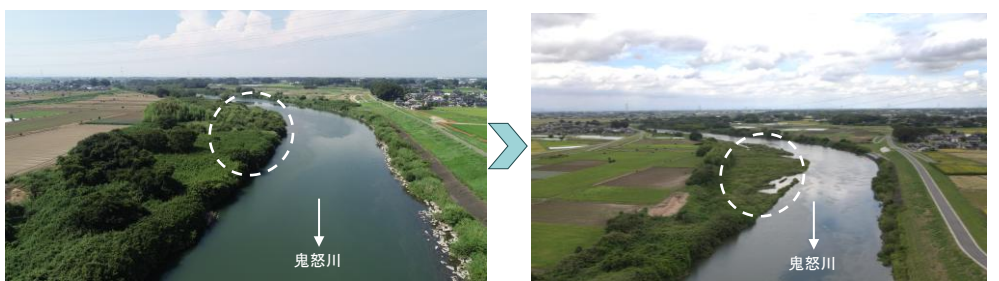
掘削地盤高を陸側と河川側で互い違いに変化させ、傾斜をつけた掘削形状とすることで、地形の凹凸や冠水頻度の違いにより、湿地や水際部のエコトーンを再生し、多様な環境の成立を期待できる。  
陸側が低くなった箇所はワンド・たまり、河川側が低くなった箇所は浅瀬状の湿地となる。

掘削工事実施前

現在(令和5年9月)

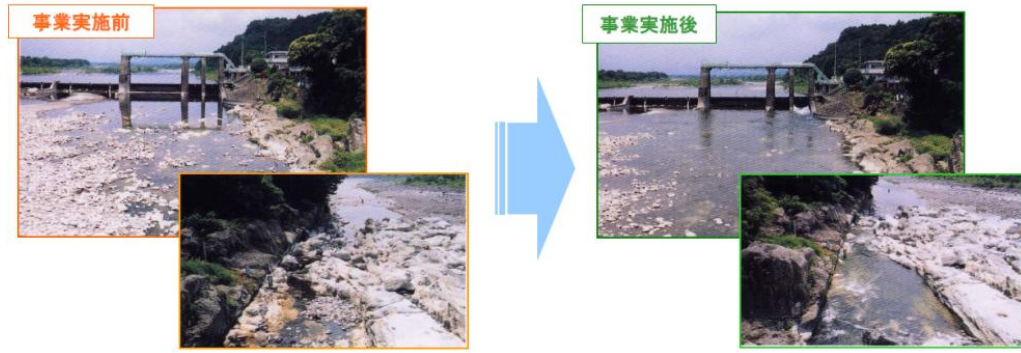
鬼怒川上流ダム群連携施設の効果（佐貫頭首工下流）

五十里ダムと川治ダムを導水トンネルで連結し、効率的な水運用を図ることにより、男鹿川および鬼怒川本川（頭首工下流地先）の流況改善を図っている。

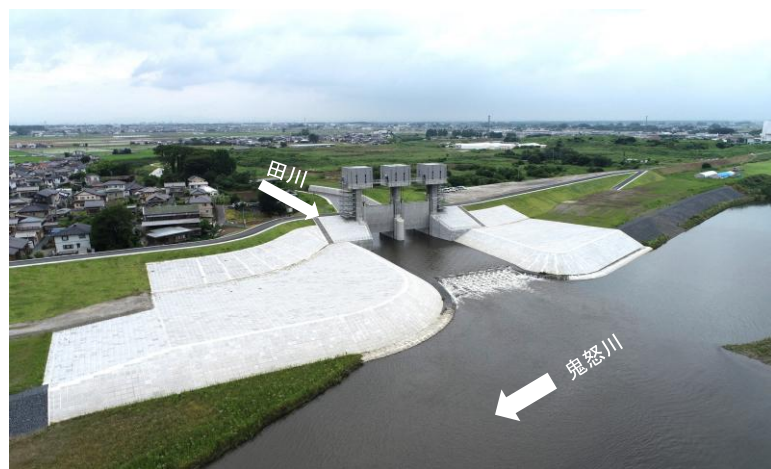
水門の整備状況(R7.6.24)

田川の合流部において、鬼怒川の水位上昇時に田川への流入を防止するための水門を整備した。

令和7年5月に概成、10月に完成予定

■田川合流点においては、過去の洪水において浸水被害が発生しており、合流点処理の対策として水門の整備がR7.10末に完成予定である。

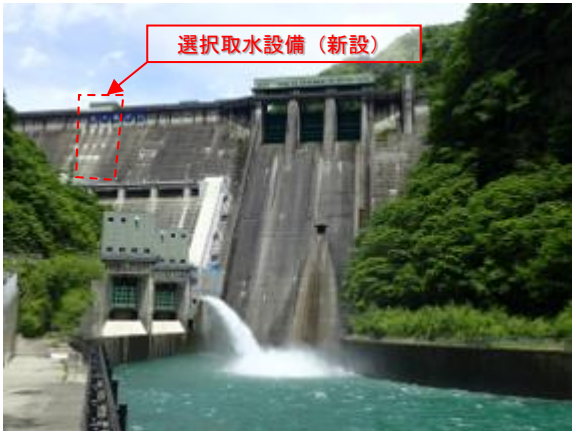
五十里ダムの選択取水設備

選択取水設備を整備し、ダムからの冷・温水や濁水の放流による下流河川における環境への影響を抑制する。

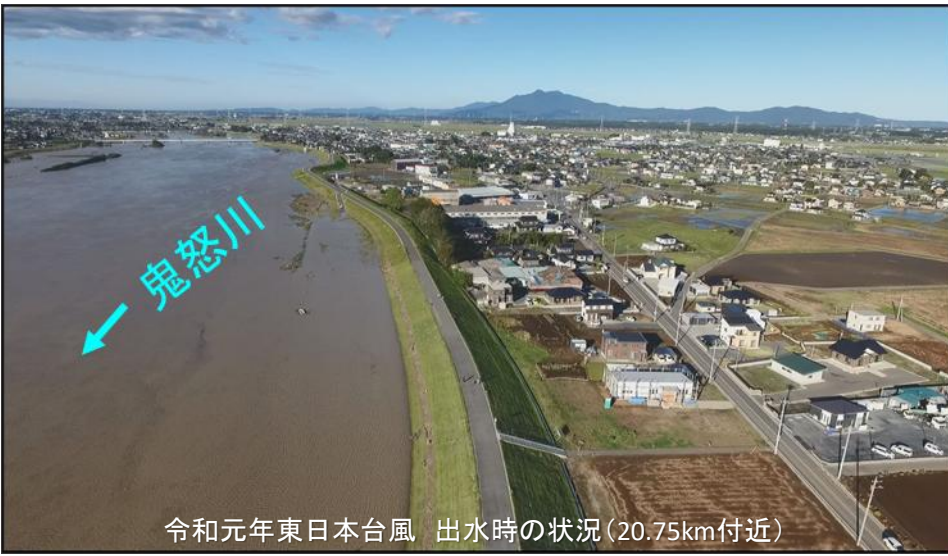
## ■ 鬼怒川水海道水位観測所では観測史上第2の水位を記録

鬼怒川水海道水位観測所では、計画高水位を4時間超過し、平成27年9月洪水に続く第2の水位を記録した(昭和11年観測開始)。

- 令和元年東日本台風において、鬼怒川の鬼怒川水海道水位観測所で平成27年9月関東・東北豪雨に続く水位を記録し、氾濫危険水位を大幅に超過した。
- 堤防の整備や河道掘削によって越水等の被害は見られなかった。
