# 利根川水系小貝川河川整備計画の点検について

令和7年8月26日  
関東地方整備局

# 1. 整備計画の点検について

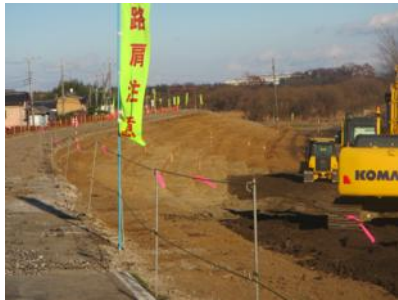
堤防の整備

■小貝川では、河道整備、洪水調節施設整備等の治水対策を流域全体で役割分担し推進しているが、現在の小貝川は、堤防断面の不足や河道断面の不足している区間が多く残っており、計画高水流量を安全に流下することができない状況にある。このため、下流側から順次堤防整備等を進めているところである。

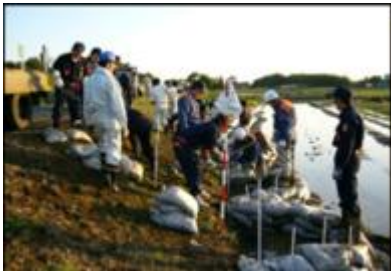
下妻市の漏水の様子 (H16.10)

■小貝川の堤防は、長い歴史の中で順次拡築されてきた構造物であり、堤体の強度が不均一である。堤防の浸透に対する安全性に関して点検を実施し、浸透に対する安全性の不足する箇所については対策を実施してきている。

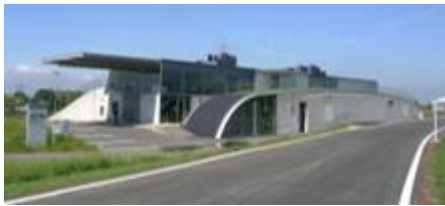
藤代河川防災ステーション

■施設の能力を上回る洪水が発生した場合には、壊滅的な被害が発生するおそれがある。このため、被害を軽減するための対策として、河川防災ステーション、水防拠点の整備等のハード対策、河川情報伝達システムの整備、洪水浸水想定区域図の指定・公表とこれに伴う関係する関係自治体の水害ハザードマップ作成支援等のソフト対策を推進している。

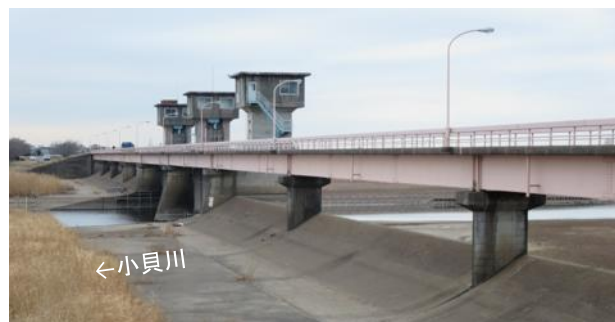
福岡堰（農業利用）

■小貝川における水利用は、農業用水は最大取水量の合計で約37.0m<sup>3</sup>/sが利用されている。なお、農業用水は、季節等により利用量が大きく変動する。都市用水は、工業用水として最大約0.8m<sup>3</sup>/sが供給されている。

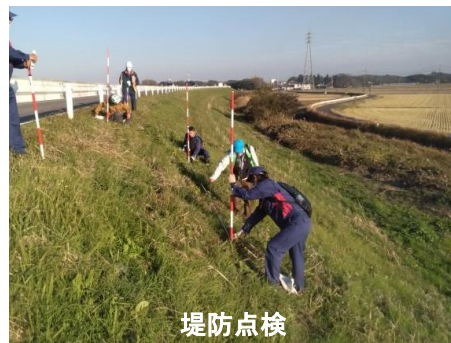
堤防点検

■堤防では、繰り返される降雨、洪水、地震や広域地盤沈下等の自然現象の影響により、ひび割れ、すべり、沈下等の変状が、不規則に発生する。これらを放置すると変状が拡大し、洪水時には堤防の決壊につながる恐れがある。このため、堤防除草、点検等により異常・損傷箇所の早期発見に努め、必要に応じて補修等を行う必要がある。

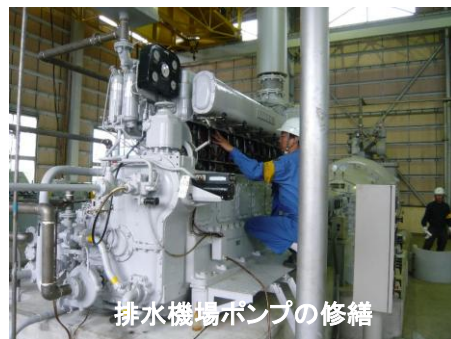
排水機場ポンプの修繕

■小貝川には、水門3箇所、樋門・樋管81箇所、排水機場8箇所、堰・床止め1箇所、遊水地1箇所が存在する。これらの施設の機能を確保するため定期的な点検、維持補修等を行う必要がある。

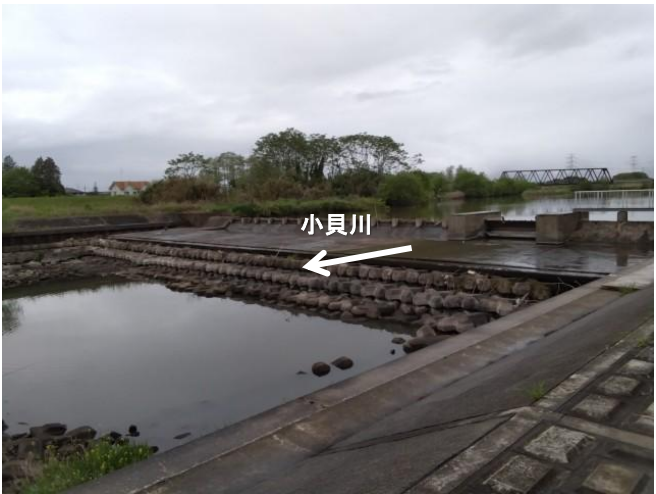
◆ 取水堰下流等において流量が少ない区間があり、堰下流では瀬切れが発生している。

瀬切れの状況 (令和6年4月30日撮影) 村田堰

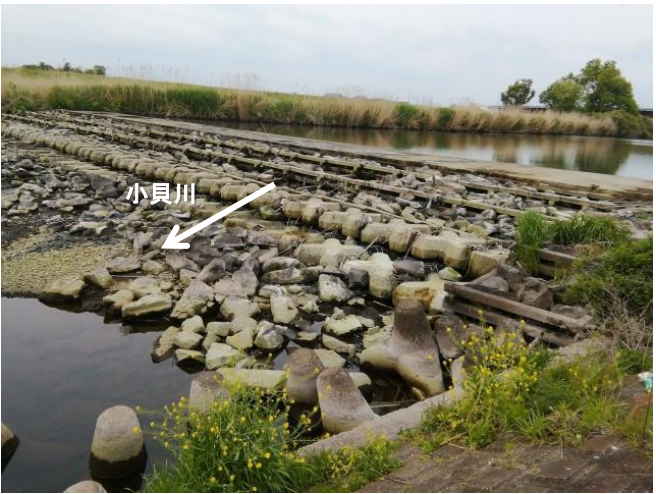
瀬切れの状況 (令和5年4月25日撮影) 徳持堰

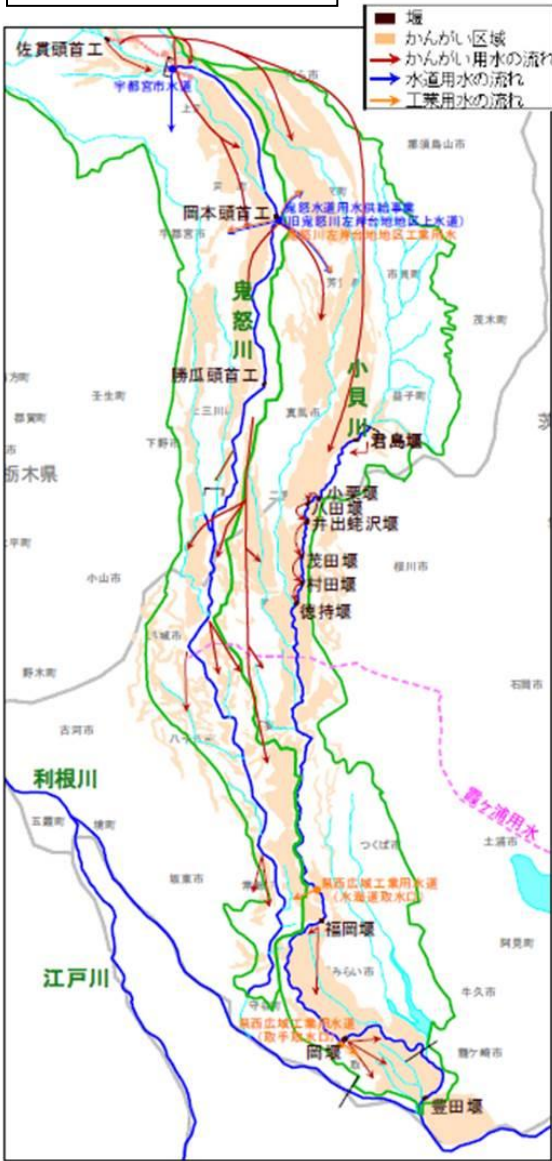
## 小貝川のかんがい区域

福岡堰  
受益面積 : 2818 (ha)  
水利権 : 13.62 (m³/s)

岡堰  
受益面積 : 1836 (ha)  
水利権 : 9.22 (m³/s)

豊田堰  
受益面積 : 1335 (ha)  
水利権 : 8.72 (m³/s)

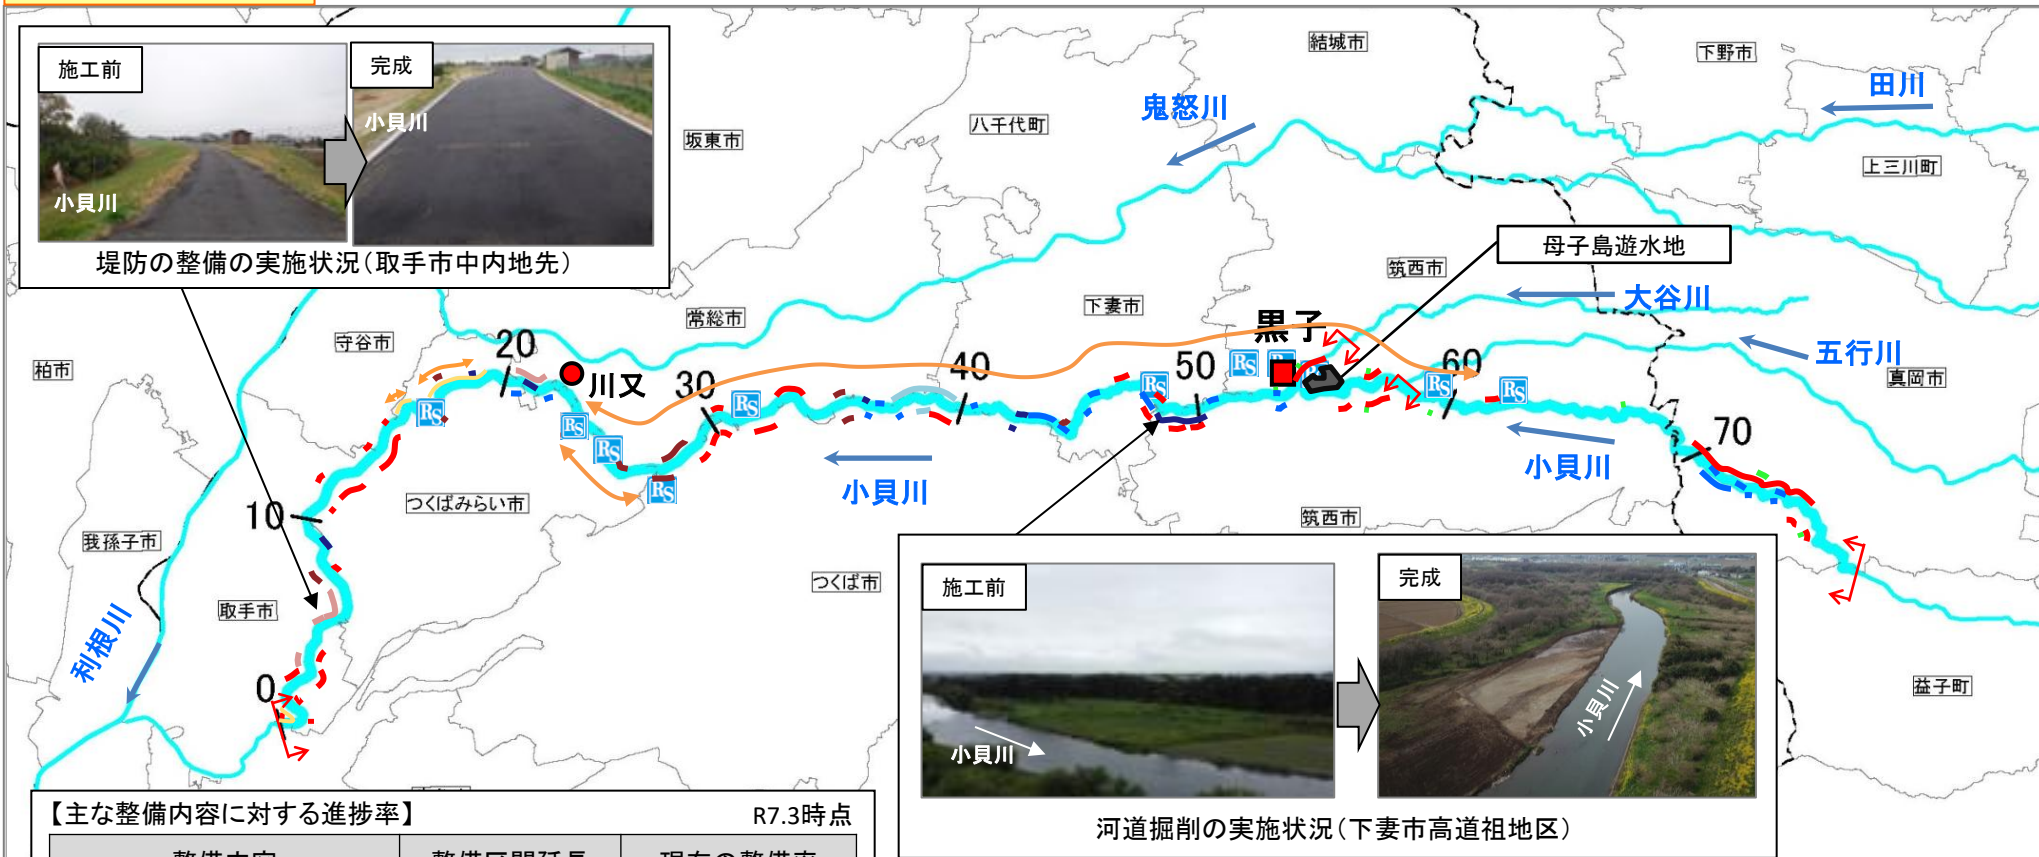
事業箇所位置図

【主な整備内容に対する進捗率】 R7.3時点

| 整備内容 | 整備区間延長 | 現在の整備率 |
| ■ 堤防の整備 | 約48.6km | 約6% |
| ■ 侵食対策 | 約3.2km | 約0% |
| ■ 河道掘削 | 約16.4km | 約24% |
| ■ 浸透対策 | 約4km | 0% |
| ■ リバースポット | 11箇所 | 100% |

※堤防の整備:堤防延長にて整理  
※進捗率:河川整備計画及びかわまちづくり水辺整備事業で定める整備区間延長に  
対する整備済延長または箇所数の割合

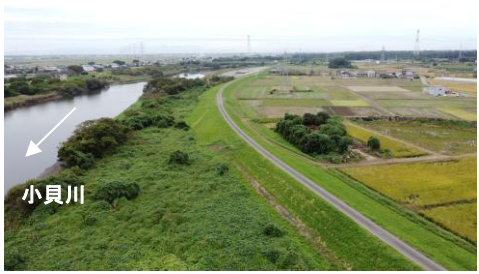
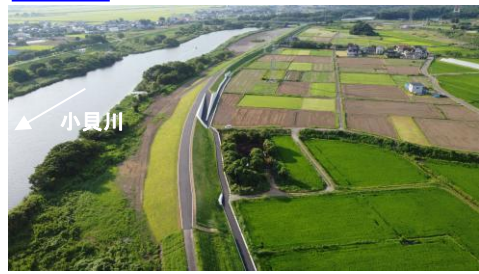
小貝川 右岸 35.2k 茨城県つくば市上郷地先

整備前

整備後

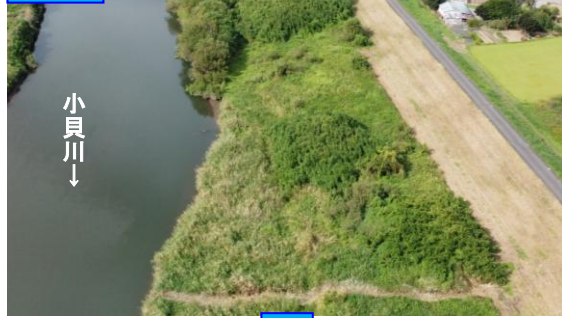
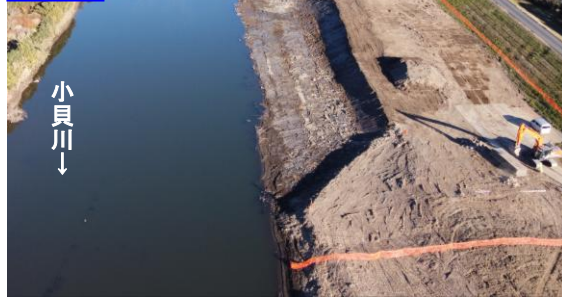
小貝川 40.4k 茨城県つくば市吉沼地先

整備前

整備後

堰湛水により灌漑期・非灌漑期の水位差を利用してヤナギ等の河畔林の繁茂がしにくく、土砂堆積しづらい掘削形状を試行

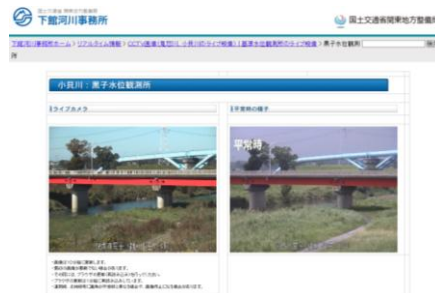
事務所HPでのリアルタイム映像の配信

■施設の能力を上回る洪水が発生し堤防の決壊等により氾濫が生じた場合でも、被害の軽減を図るために、根固めブロック等資材の備蓄、水門等の施設操作の遠隔化・自動化等、雨量、水位等の観測データ、レーダ雨量計を活用した面的な雨量情報やCCTVカメラによる映像情報を収集・把握等し、適切な河川管理を行うとともに円滑な水防活動や避難誘導灯を支援する。

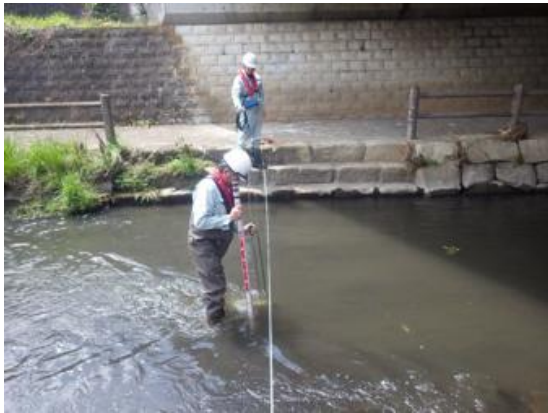
流況調査の状況(流量観測)

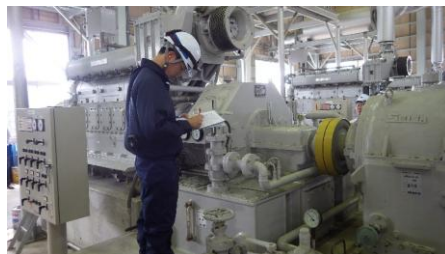
機械設備の点検状況

水門、樋門・樋管、堰、排水機場等の河川管理施設の機能を適切に維持していくために、洪水等の際、必要な機能が発揮されるよう、適切に点検、巡視等を行い、施設の状態把握に努め、必要に応じて補修・更新を行い、長寿命化を図る。

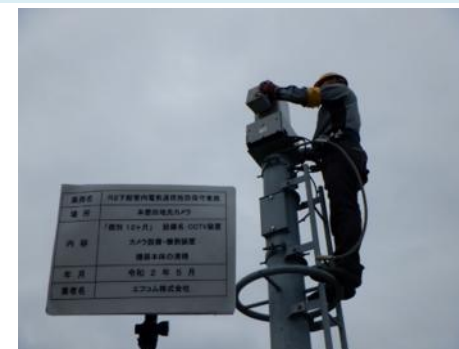
CCTVの点検状況

雨量、水位等の観測データ、レーダ雨量計を活用した面的な雨量情報や河川監視用CCTVカメラによる映像情報を収集・把握し、適切な河川管理を行う。

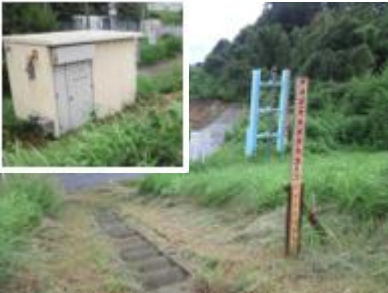
小貝川水海道水位観測所

治水・利水及び環境の観点から河川を総合的に管理していくため、流域内の降雨量の観測、河川の水位・流量の観測、風向・風速・気圧の観測、地下水位の観測及び河川水質の調査等を継続して実施する。

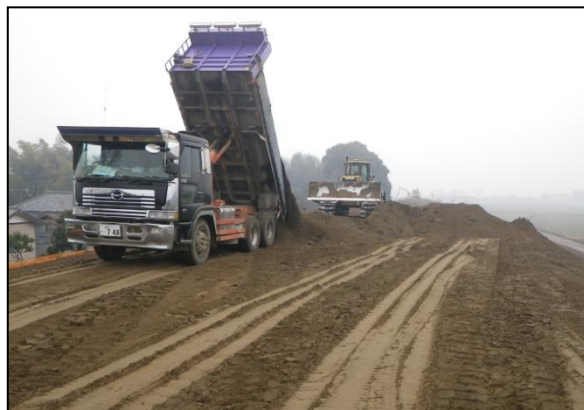
盛土材の搬入状況

■建設発生土の有効活用を行い、約0.3億円のコスト削減を図りました。

近傍の公共事業及び民間事業からの建設発生土を盛土材として活用することにより、コスト削減を図っています。

盛土材使用量約1,400m<sup>3</sup>
