**明治記念大磯邸園  
邸宅保存活用計画（案）  
中間とりまとめ（案）**

**令和2年3月**

**国土交通省関東地方整備局**

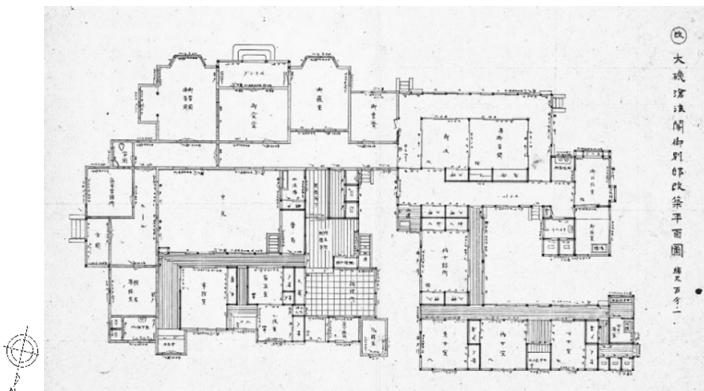
図6 大磯滄浪閣御別邸改築平面図  
(東京都立中央図書館特別文庫蔵)

李王家別邸の改築平面図(図6)によれば、南側の洋室棟と和室棟を中心に洋室棟の北側には中庭を挟んで玄関・事務室棟と調理・配膳棟が続き、和室棟には棟続きで侍女棟が配置されていた。部屋名から、玄関棟の東側部分と洋室棟の御客間・御居間はパブリック

な空間として、洋室棟のその他の部屋と和室棟はプライベートな空間として使用されていたものと推定する。南側に主人の部屋、北側に事務、侍女の部屋を配している。表（客間等）と奥（寝室等）と裏（事務や侍女室）を明確に区分し、裏の空間が大きい。玄関のある東側に事務室棟、西側に侍女棟が配され、其々に通用口が設けられていた。

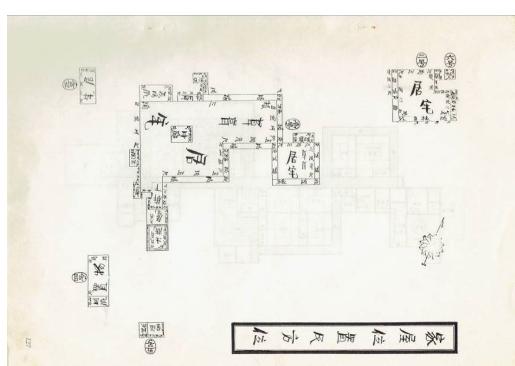
図11 大磯町行政資料大隈重信別邸「家屋図」  
(明治30年初頭)  
(大磯町立図書館所蔵)

明治30年代初頭の家屋図によれば、主屋は寄棟草・瓦葺で、主屋南西隅には土蔵が付属していた。家屋図以降に描かれた大隈重信所有時の平面図と家屋図と比べると、大隈別邸時代に台所と浴室が増築されたことが確認できる。（図11、図12）

旧大隈別邸の主屋は、雁行型の平面で、東西に延びる廊下を軸にして、眺望のよい南側へ客室と私室を配置している。東側の棟は大隈が書斎として使っていた9帖の和室があり、神代杉が使われていることから現在は「神代の間」と呼ばれている。「神代の間」の床の間付近には暖炉の記載があり、片足を失くした大隈の体に配慮して暖炉が設えられていたと伝わる。（図11）

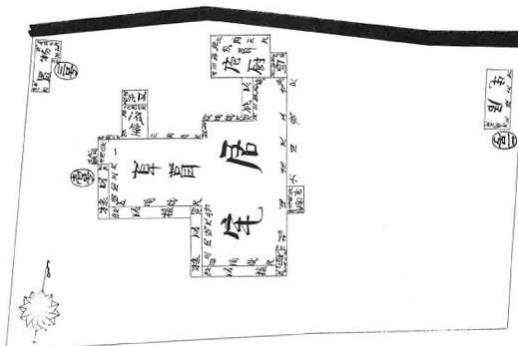
図16 大磯町行政資料旧陸奥宗光別邸「家屋図」  
(明治30年初頭) (大磯町立図書館所蔵)

陸奥宗光の別邸は、明治30年（1897）の家屋図によれば、主屋は茅葺の邸宅で、その他に1棟の居宅、1棟の物置があり、相州大磯町古河市兵衛別荘図によれば、敷地北東隅に門が配置されていた。

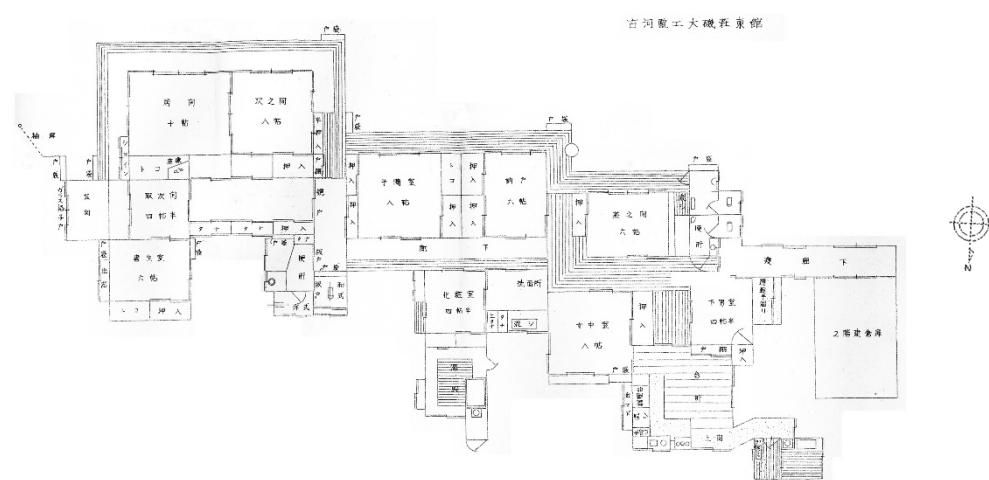
図 18 古河電工大磯荘東館平面図（昭和 34 年以前）

昭和 34 年（1959）の電気設備調査に用いられた図面では、予備室と納戸の間に押入れがあるが、現状では改修され、押入がないことから、それ以降の改修と推定される。

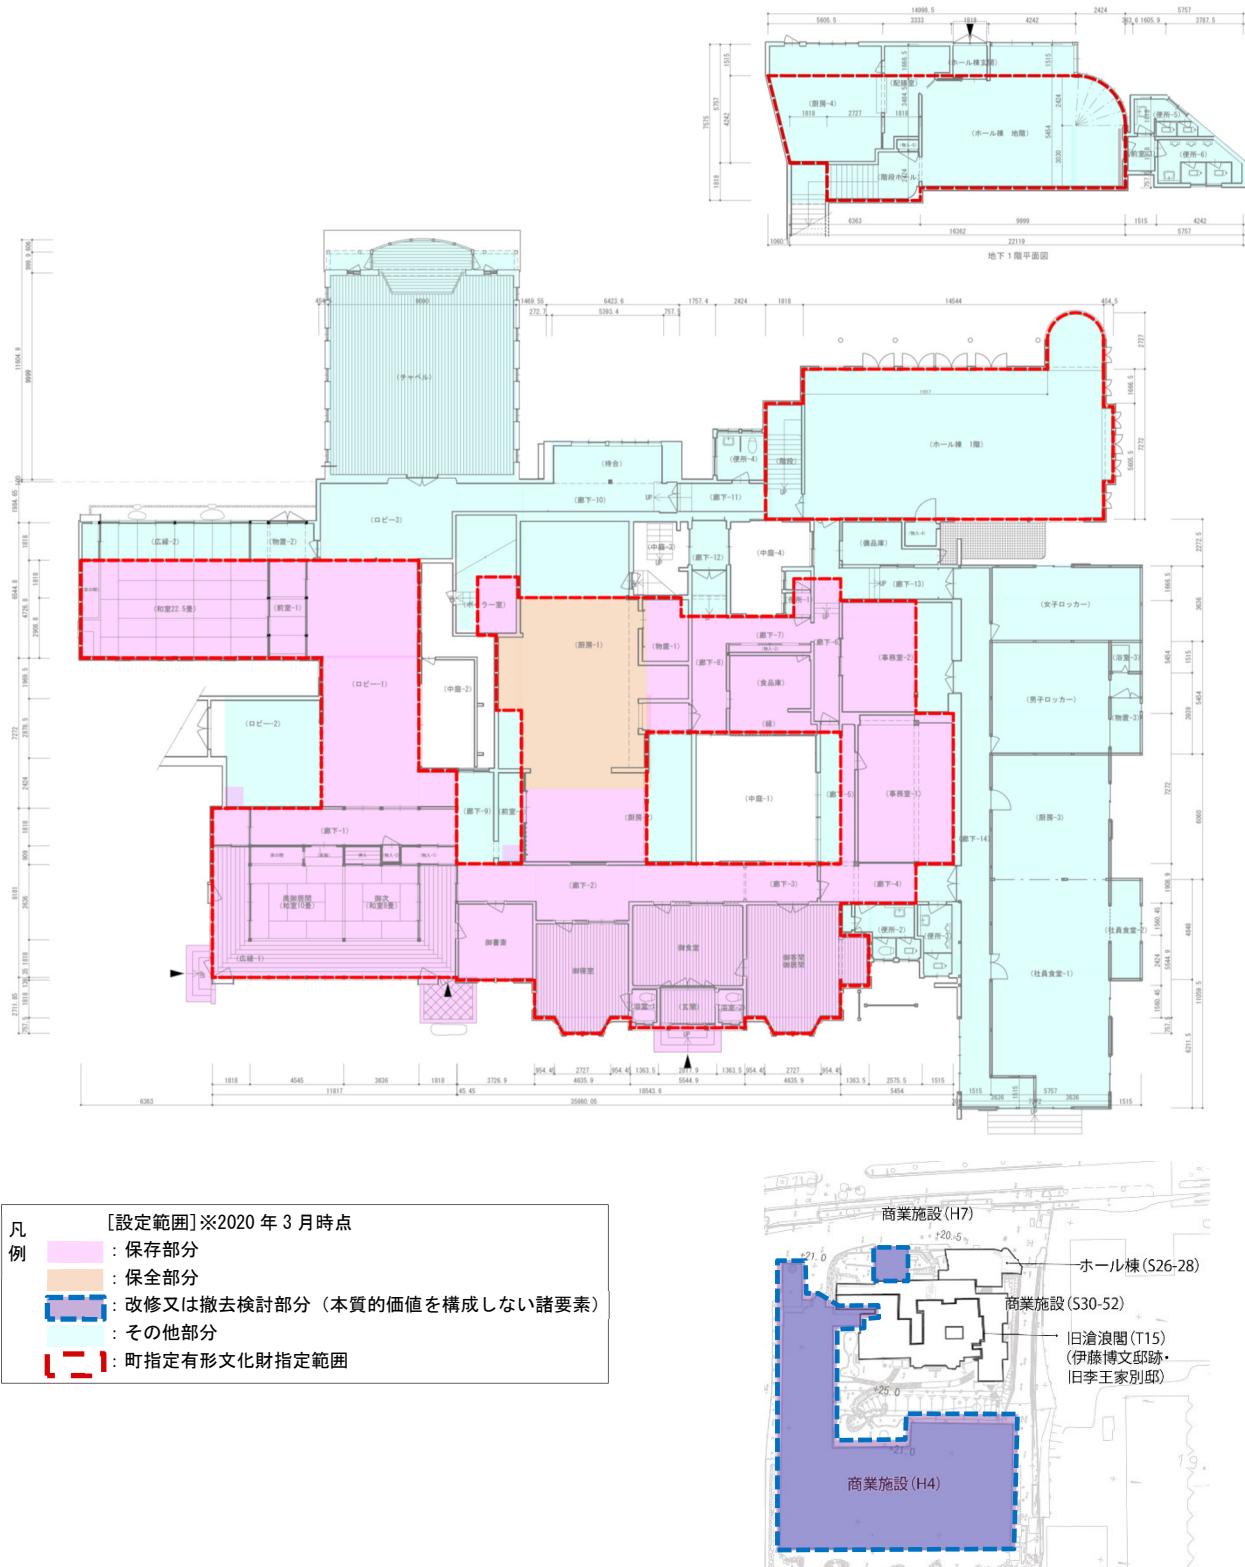
図 27 旧滄浪閣（伊藤博文邸跡・旧李王家別邸）部分の設定（平面）

当初材が良く残る南側主要室は保存し、小屋組み等が残る範囲を保全部分の範囲とする。  
(その他部分を撤去することで、李王家別邸の平面形状を復原できる可能性がある。)

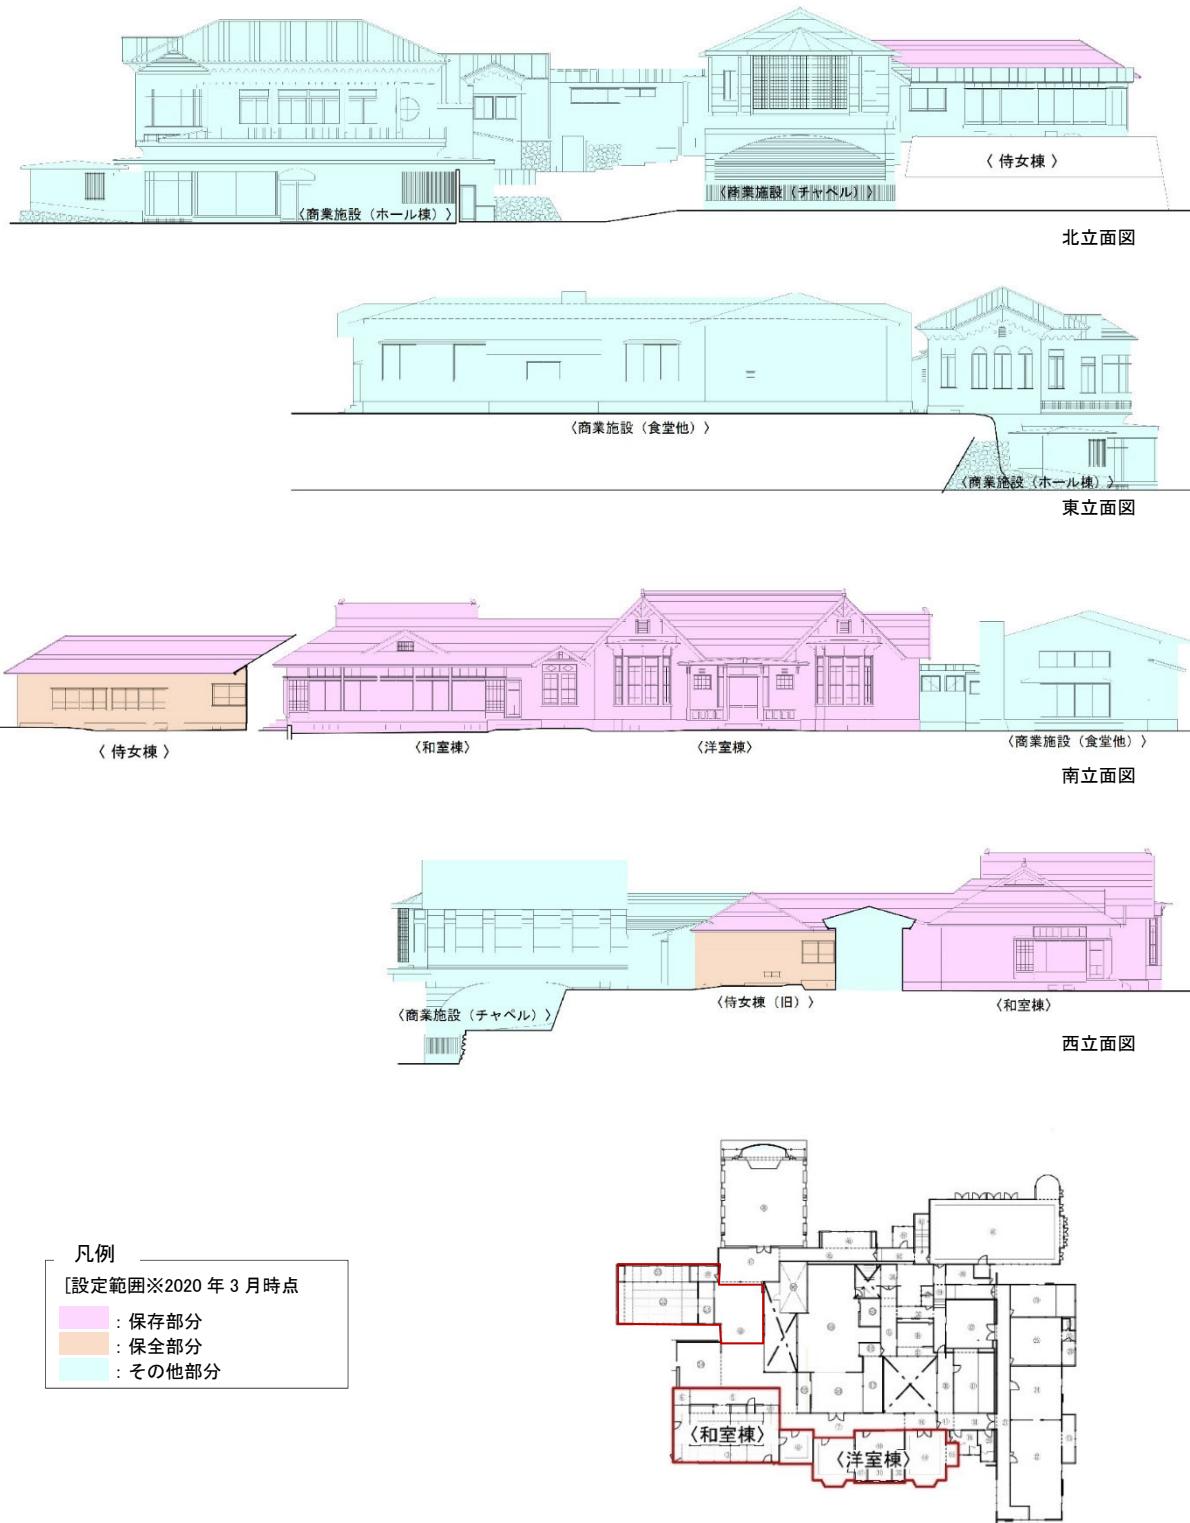
図 28 旧滄浪閣（伊藤博文邸跡・旧李王家別邸）部分の設定（立面）

創建時の姿を留めている南側の主要施設は保存部分の範囲とする。(後補増築部分を撤去し、古写真から外観意匠を推定して復原できる可能性があることから、保全部分及びその他の部分は、整備後に部分の見直しを行う。)

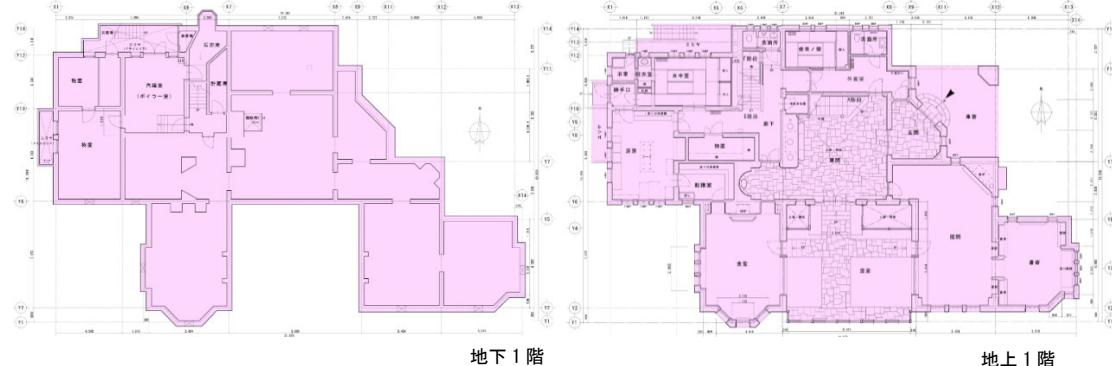
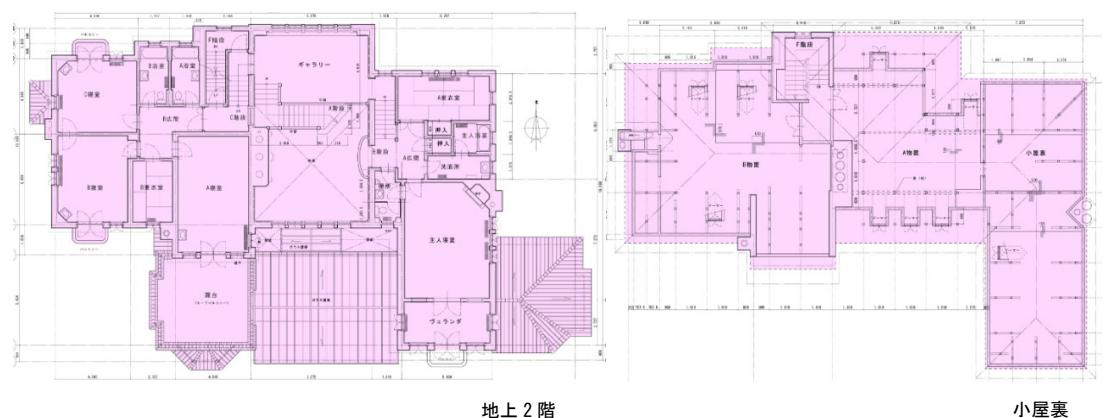
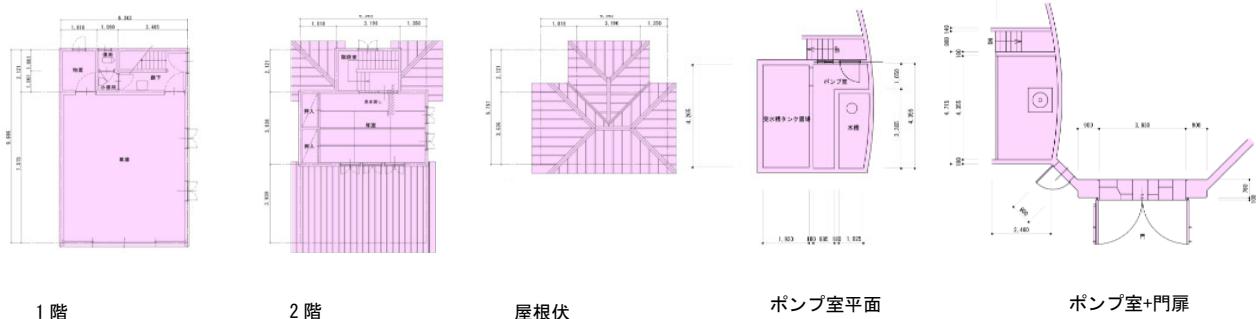
図 29 西園寺公望別邸跡・旧池田成彬邸部分の設定（平面）

ほぼ創建時のものと考えられることから、保存部分の範囲とする。

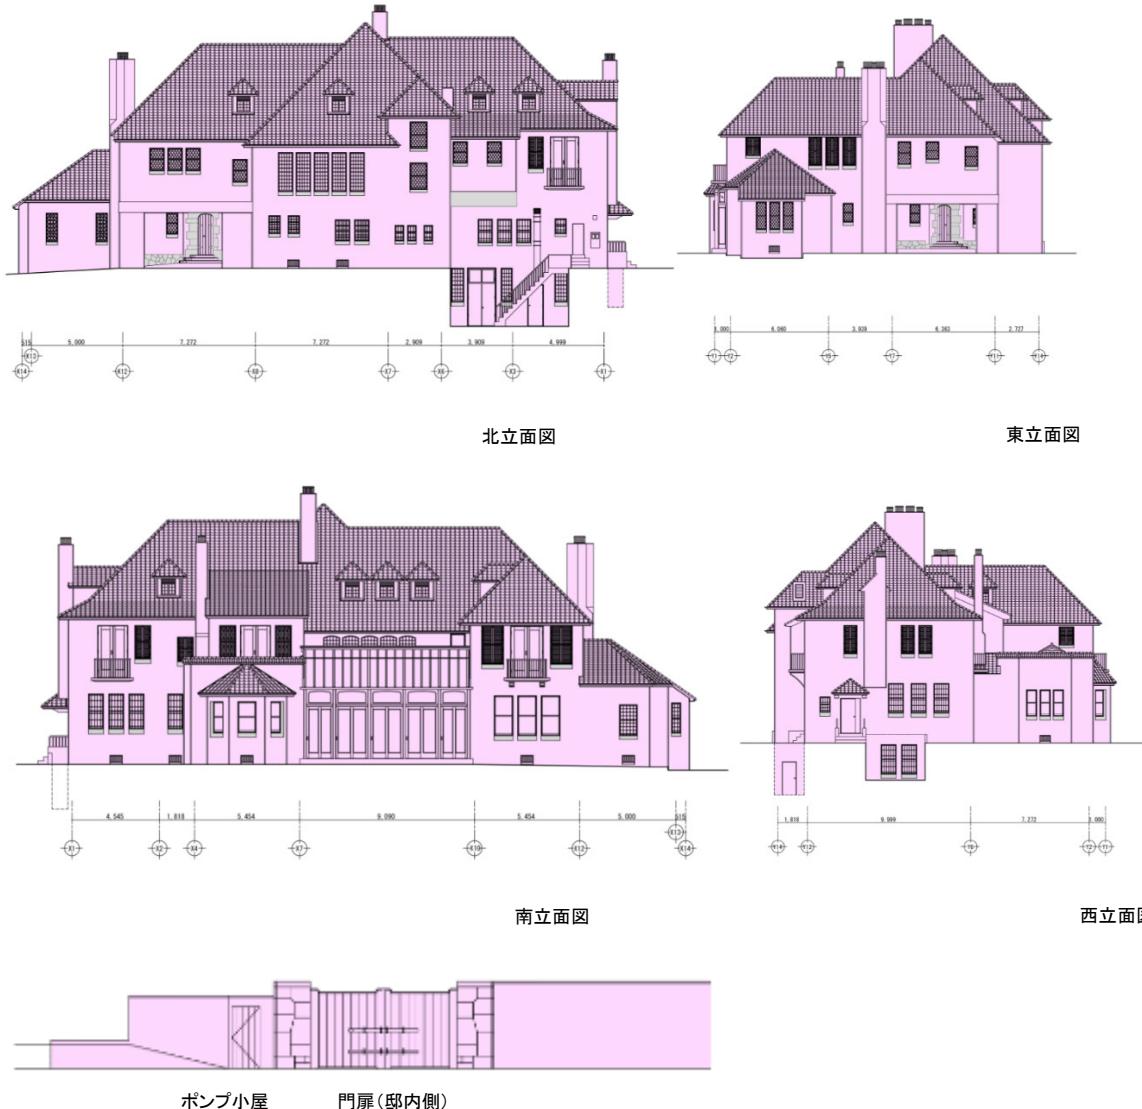
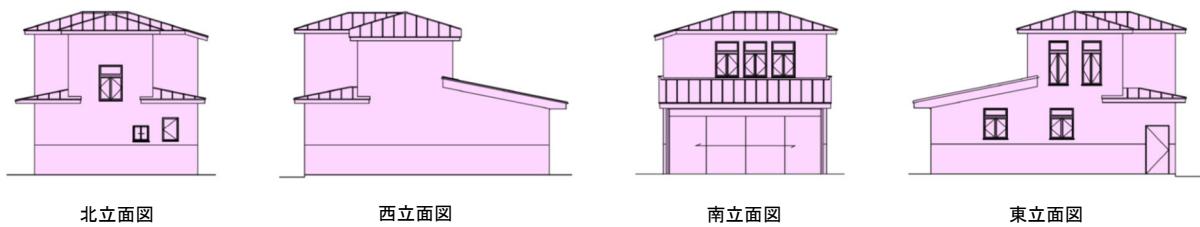
図 30 西園寺公望別邸跡・旧池田成彬邸部分の設定（立面）

ほぼ創建時のものと考えられることから、保存部分の範囲とする。

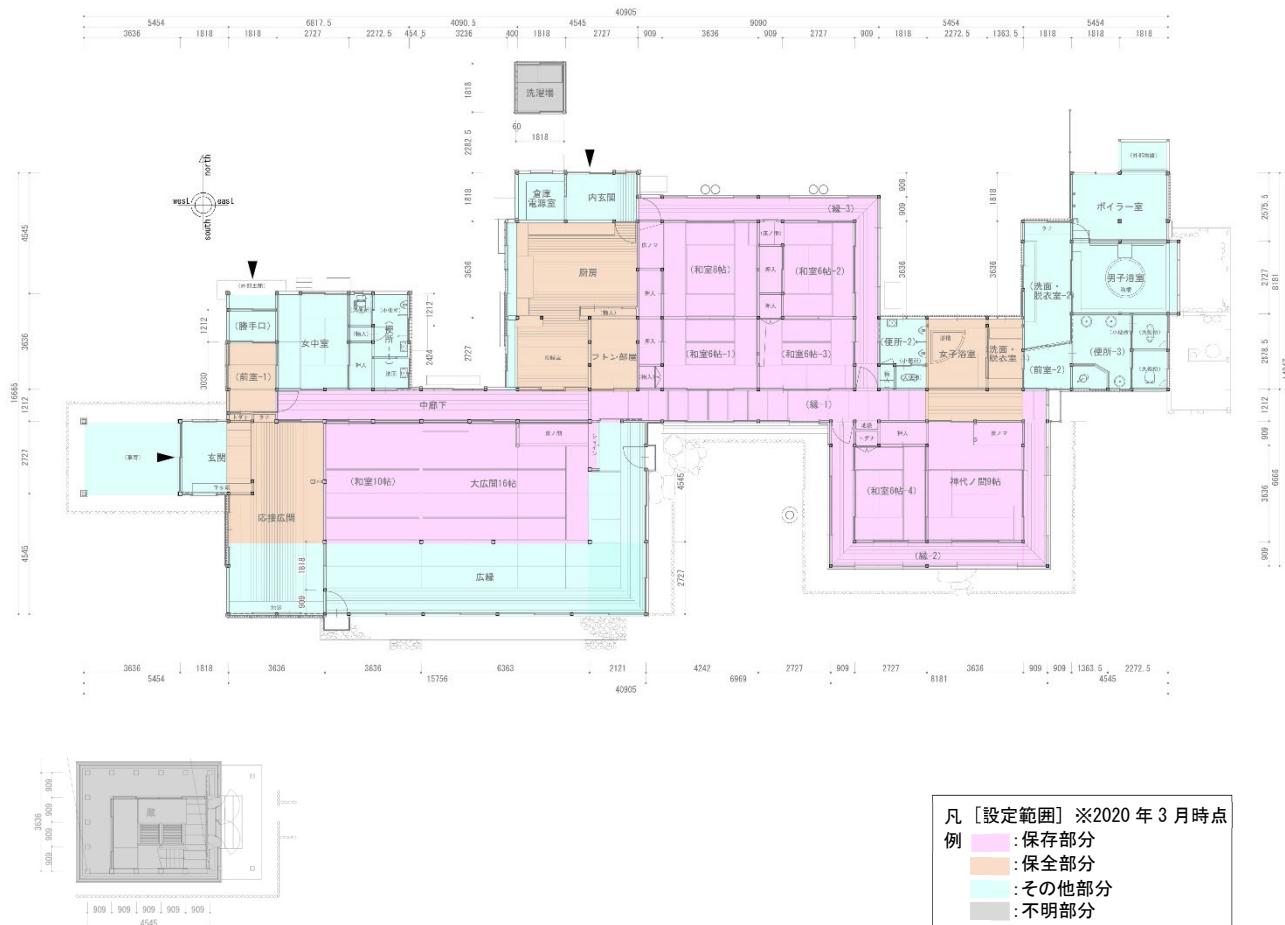
図 31 旧大隈重信別邸・旧古河別邸部分の設定（平面）

一部は当初材（明治以前）が残るもの、減築・改修が行われており、保存・保全・その他部分が入り混ざっている。

現時点は、根拠資料が乏しく、復原できないことから、現状を維持する。また、建築年代が不明である蔵と洗濯場についても現状を維持する。

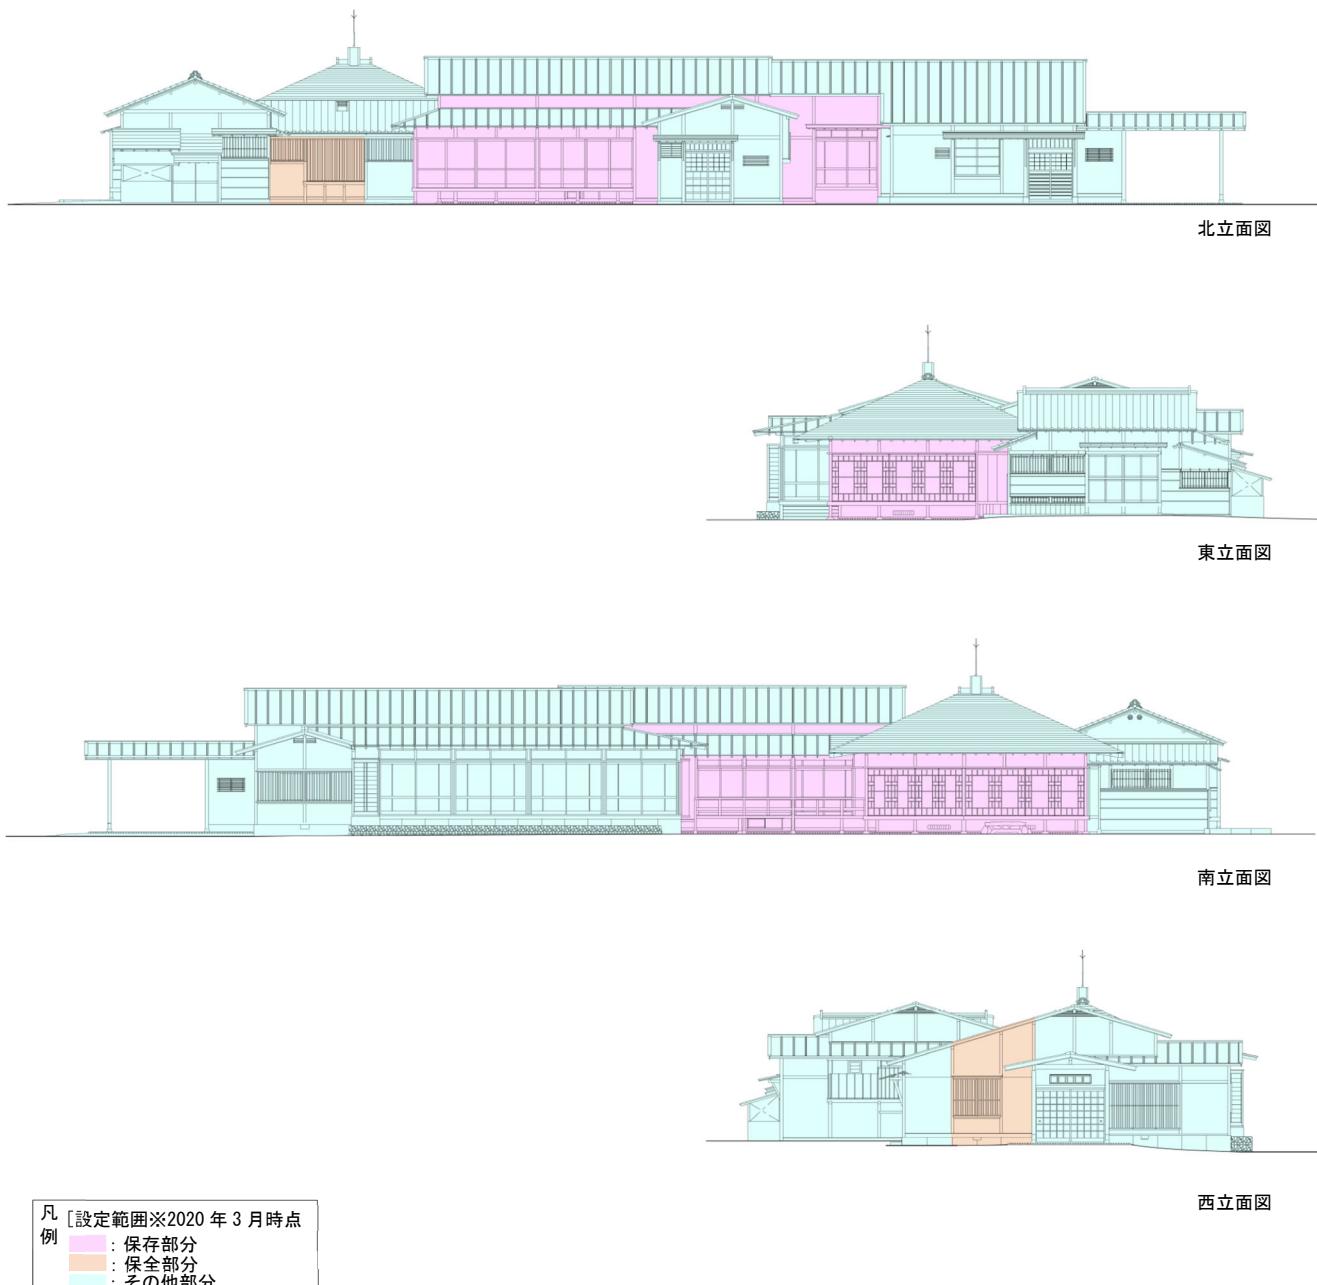
図 32 旧大隈重信別邸・旧古河別邸部分の設定（立面）

一部は当初材（明治以前）が残るもの、減築・改修が行われており、保存・保全・その他部分が入り混ざっているものの、現時点は復原できないことから、現状の意匠を保存する。

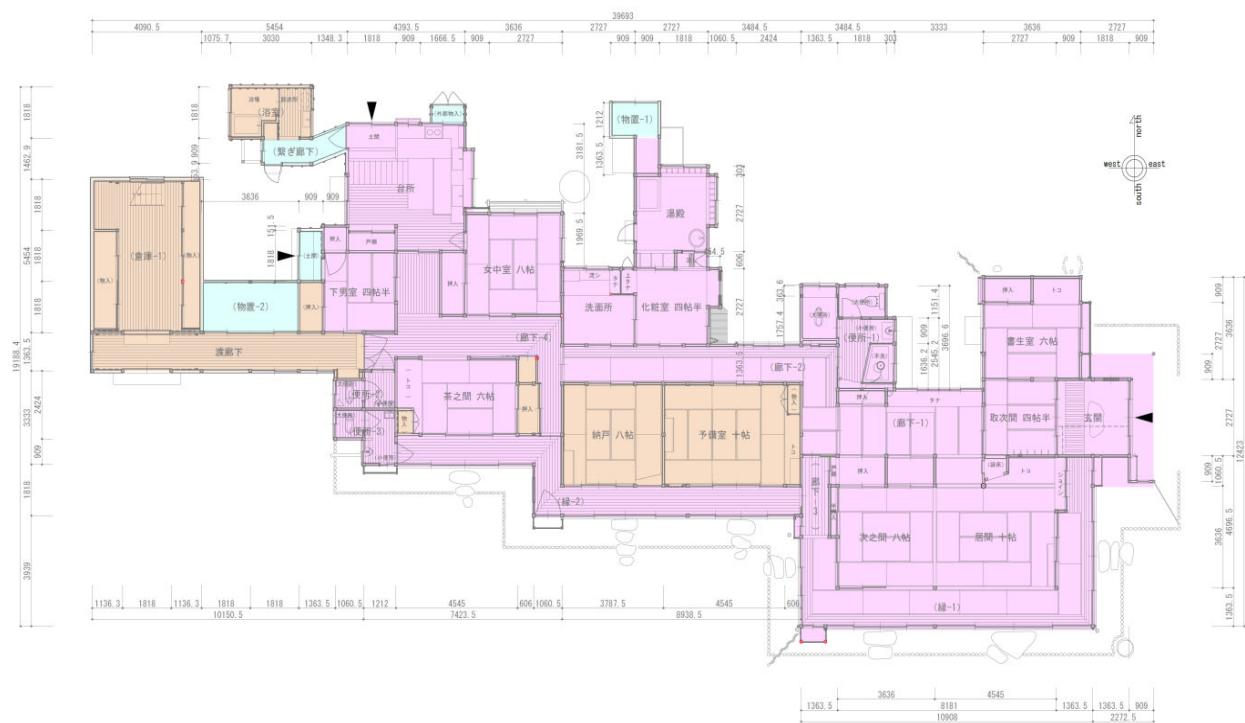
図 33 陸奥宗光別邸跡・旧古河別邸部分の設定（平面）

主屋のほとんどが保存部分の範囲となるが、一部改修されている範囲は保全部分となるものの、復原できる可能性が高く、整備後に部分設定の見直しを行うこととする。

主屋と建築年代が異なる倉庫、浴場も、主屋と一緒に利用される建物として、保全部分の範囲とする。

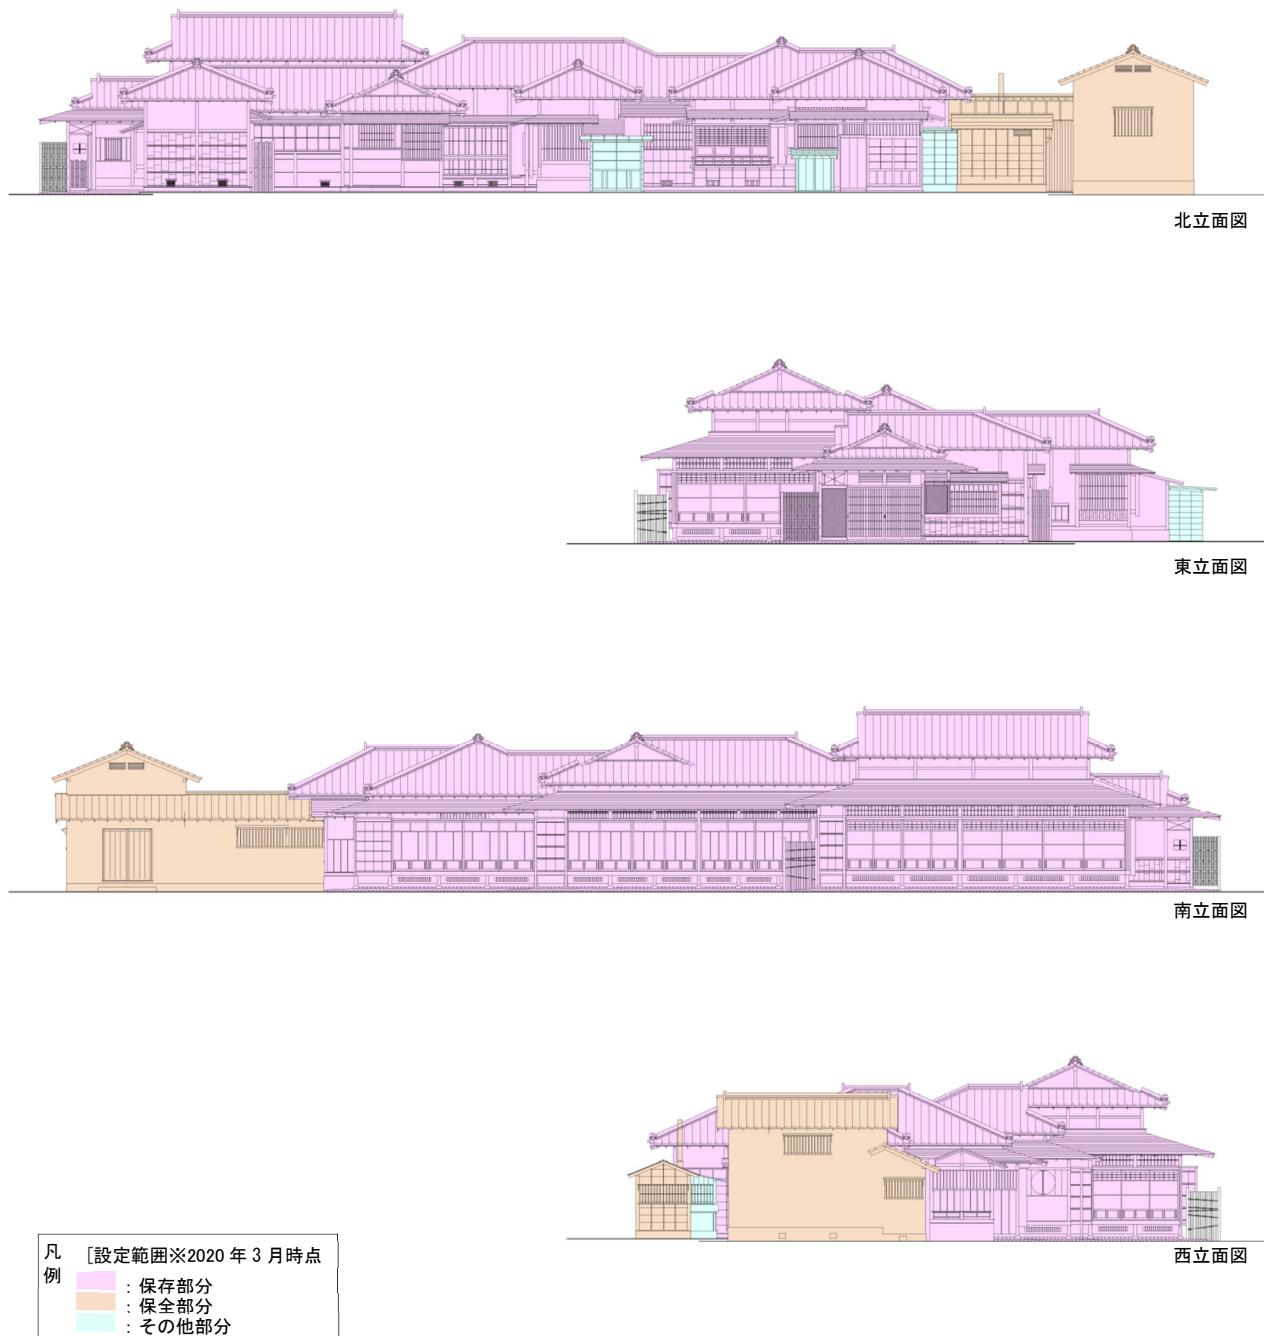
図 34 陸奥宗光別邸跡・旧古河別邸部分の設定（立面）

主屋の外観は、屋根を含め現状を保存部分とし、平面同様に、倉庫と浴場の外観は保全部分の範囲とする。

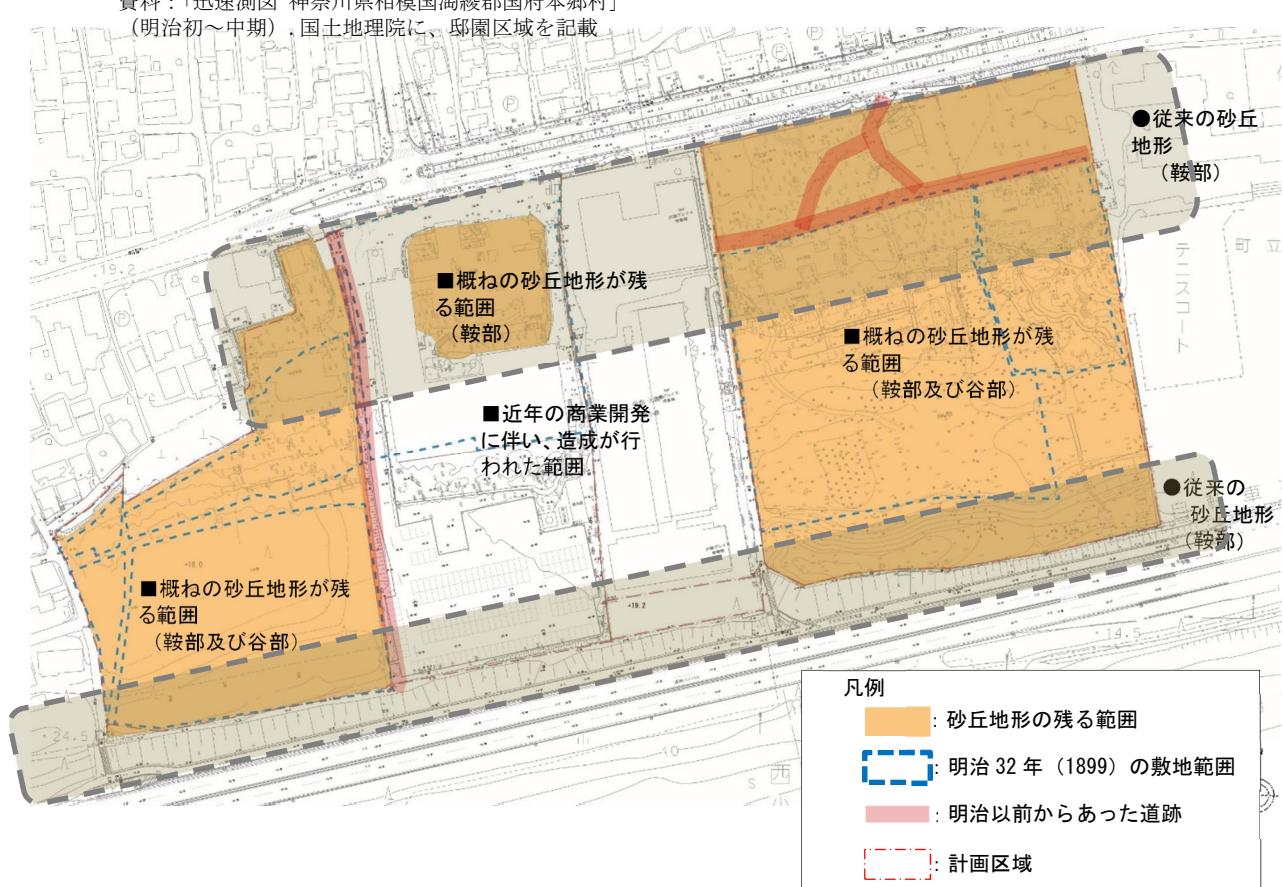
図 37 地割と地形の残存状況

旧滄浪閣の敷地は、大きな改変がなされているものの、大磯の海岸地域特有の二つの微高地から成る起伏のある砂丘地形が残っている。

しかし、土地の改変や樹林の過密化により、海への眺望や砂丘地形の特徴がわかりにくくなっている。

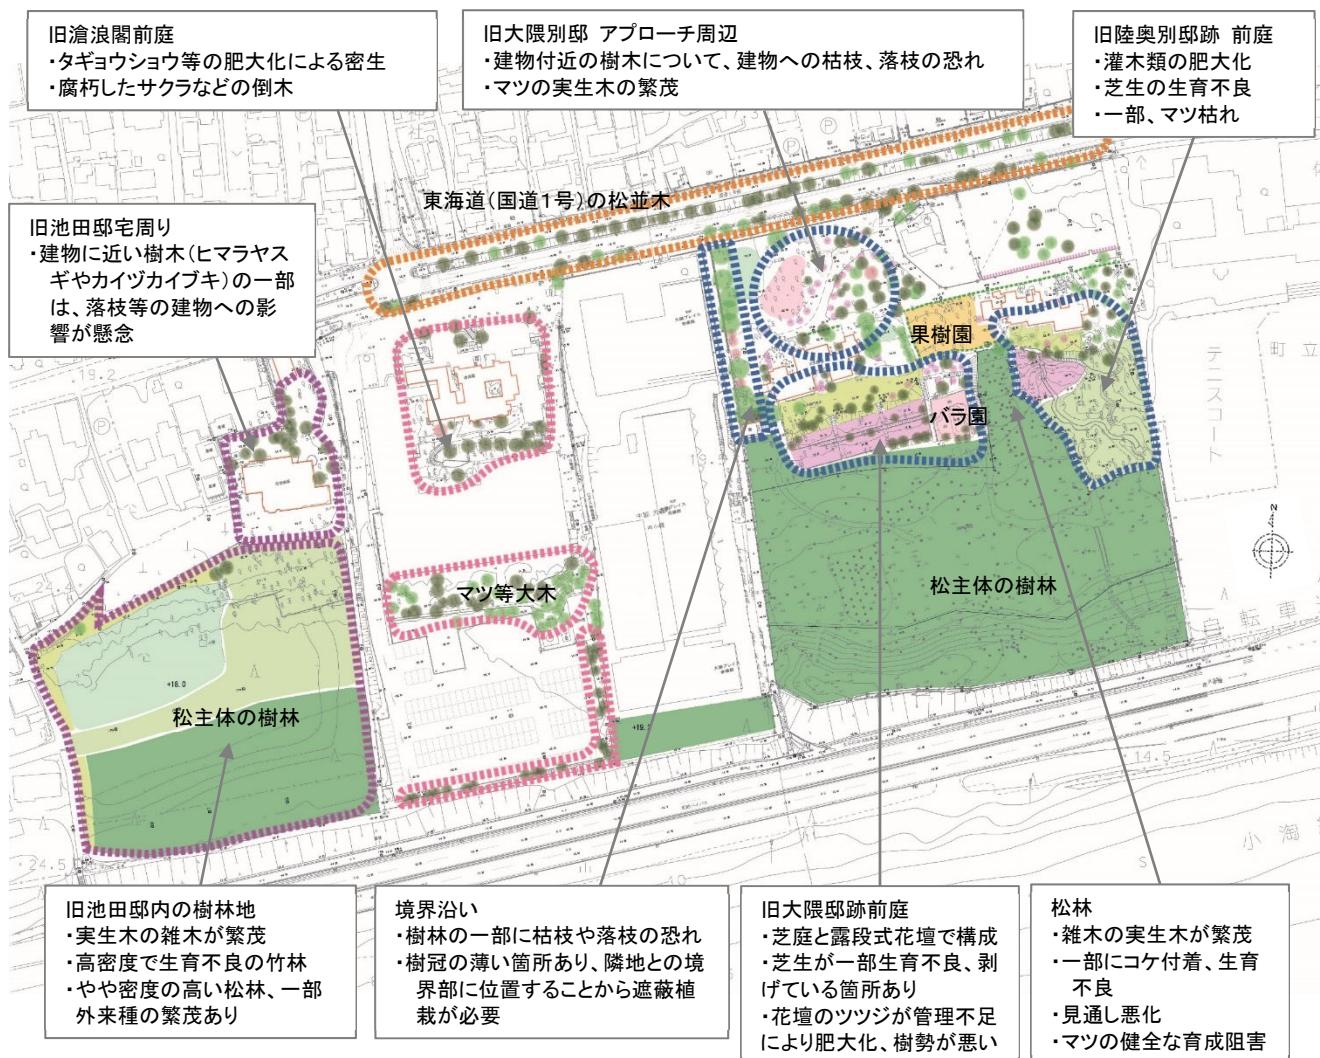
図 38 植栽・植生の現況

東海道（国道1号）の松並木や敷地内の松林など、明治期の先人が眺めた景観が一部残されていると想定されるものの、樹林の過密化や、外来種を含む雑木の侵入、松枯れ等が見受けられる。

修景植栽は混み枝・徒長・大型化が見られるとともに、建物付近の樹木については、落葉等や倒木による建物への被害や、消火活動の妨げになる可能性が危惧される。

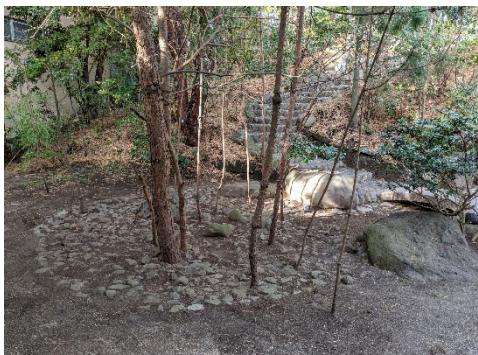
南側階段と空池  
(風化状況から近代にさかのぼるものと推定)

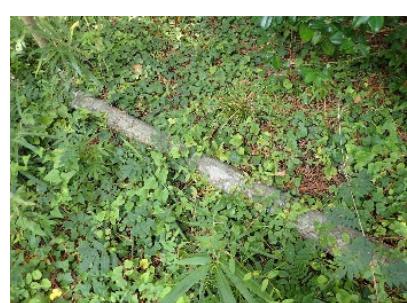
コンクリート照明柱  
(劣化や意匠性から池田邸の時代に利用されていたものと推定)

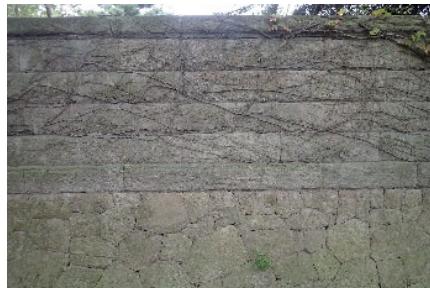
外周の石積擁壁

(二段に分かれており、下部擁壁は西園寺別邸跡と同様。上部の伊豆青石は古河家時代からのものと推定されるが、詳細は不明)

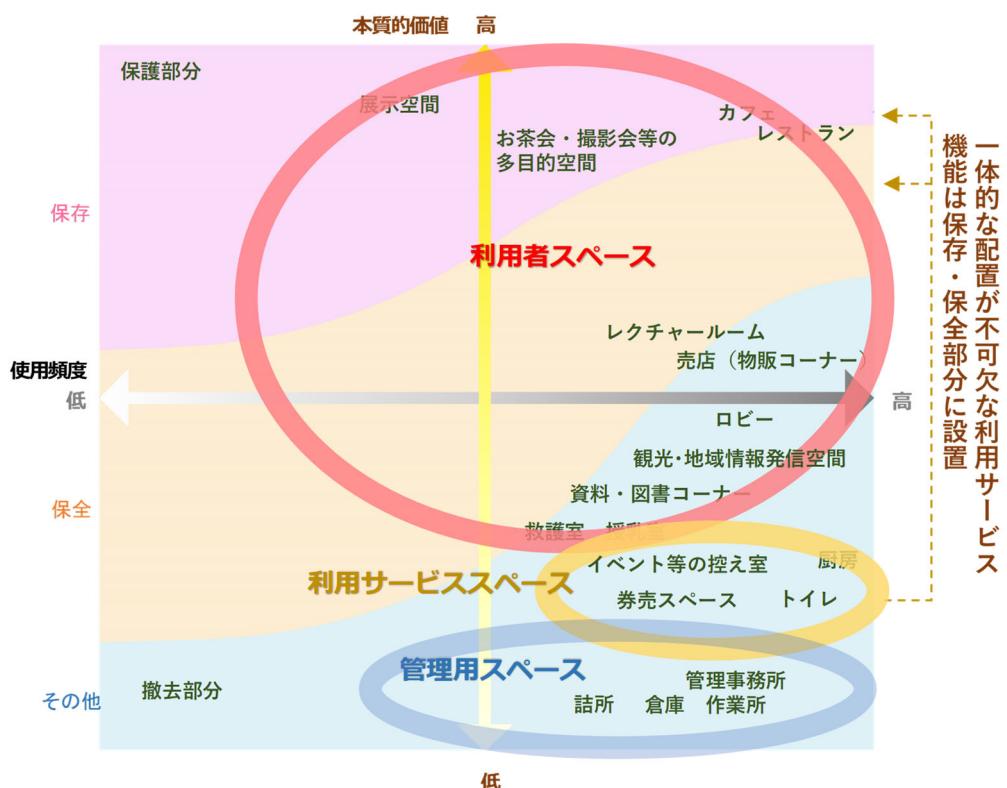
図 42 保存管理の部分と活用のイメージ (現時点での想定)

- 保存及び保全部分を中心に、展示空間や多目的に活用できる空間など「利用者スペース」を配置する。
- その他部分を中心に、トイレ等の便益施設等の「利用サービススペース」や倉庫等の「管理用スペース」を配置する。(飲食等の配膳など、利用者スペースと一体的な配置が不可欠な「利用サービススペース」については、保存・保全部分において、適切な保存管理を行った上で配置する。)
- ユニバーサルデザインへの対応については、建物の歴史的・文化的価値を損なわないよう「その他」の部分を中心に検討するが、「保存及び保全」部分においても、当該部分の価値や別荘建築である邸宅の佇まいを損なうことの無いよう配慮した上で、構造・意匠等に改変を加えないことを前提に、運用面での対応も含め検討する。

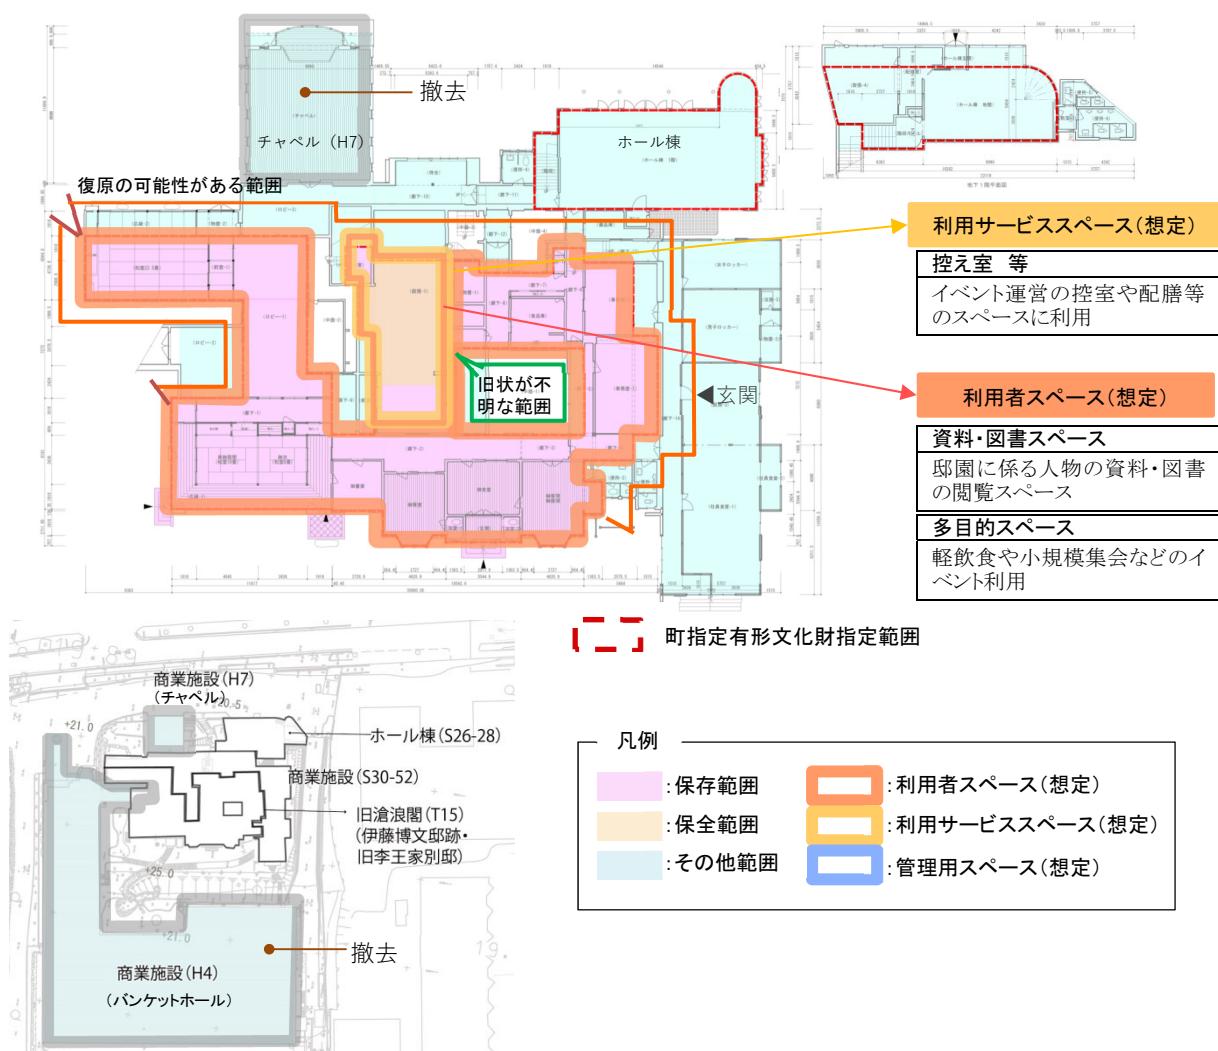
図 43 旧滄浪閣(伊藤博文別邸跡・旧李王家別邸) (木造、一部RC造)

旧李王家別邸(大正15年)の時代を目安に修復等を行い、以下のとおり、公開・活用を図る。

- 保存部分は、邸宅の歴史等の展示スペースとして活用する。
- 当初材の残存が少ない保全部分は、明治期の歴史等に関する資料・図書スペースや、イベント開催時の控室等の利用サービススペースとして活用する。
- 保存及び保全部分については、軽飲食や小規模集会など多目的に活用することも可能な空間とする。
- その他の部分は、活用する用途を検討し、利用動線等を考慮した上で、改修又は撤去を行う。

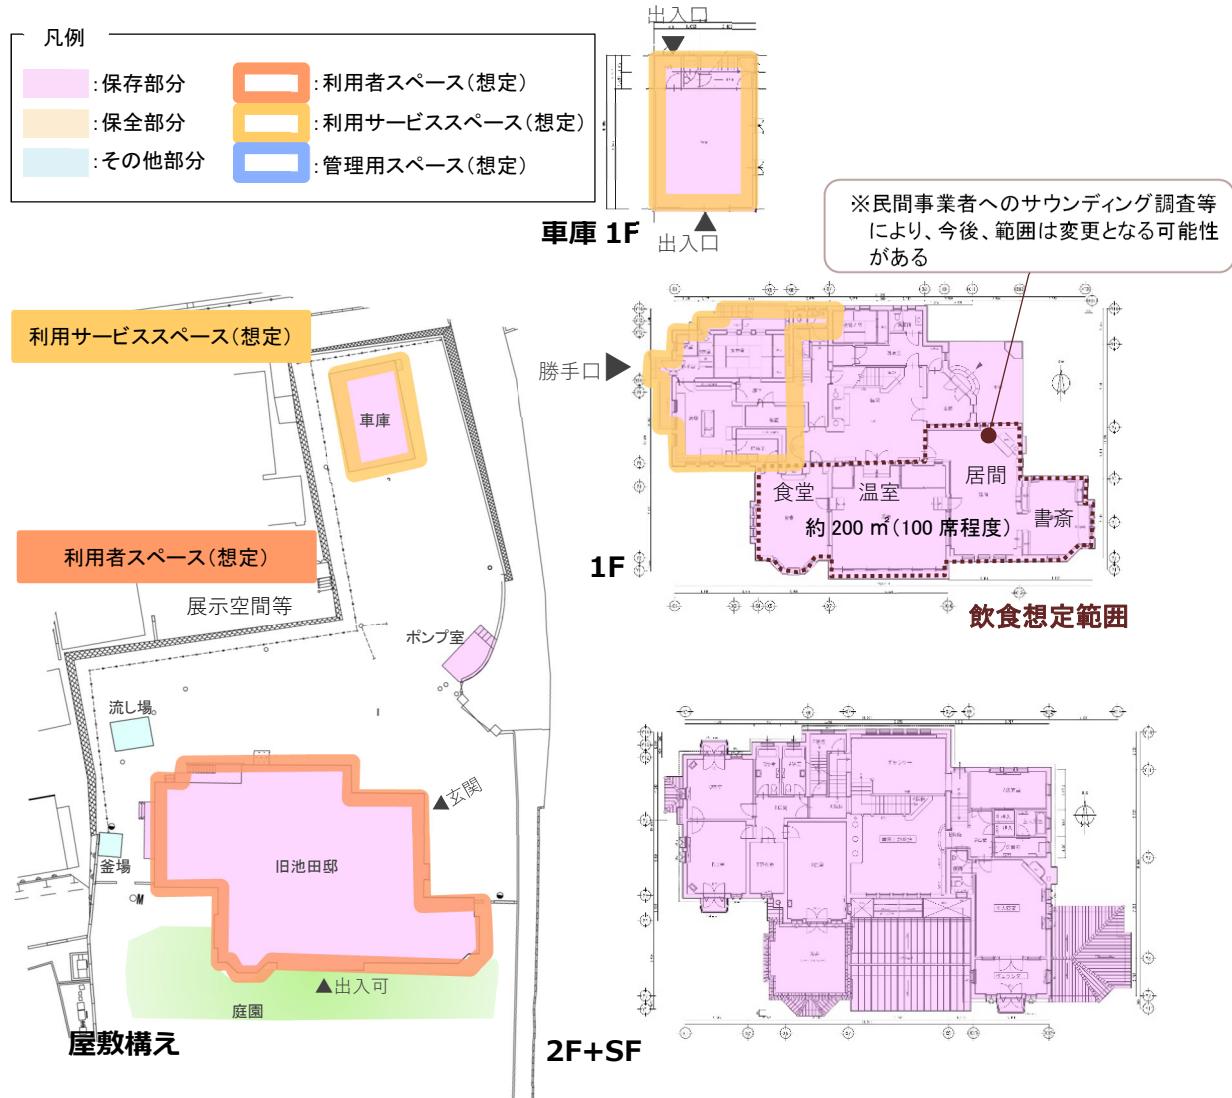
図 44 西園寺公望別邸跡・旧池田成彬邸 (RC 造)

旧池田成彬邸（昭和7年）の時代を目安に修復等を行い、以下のとおり、公開・活用を図る。

- 邸宅（主屋）の1,2階を邸宅の歴史等の展示スペースとしつつ、1階の南側主要室を中心に飲食等の機能を配置する。
- 上質な洋館の雰囲気を活かした小規模音楽会の開催など、多目的に活用することも可能な空間とする。
- 必要に応じて、台所を中心とした一部のスペースを、設備やトイレを改修した上で、厨房等の利用サービススペースとして活用する。
- 地下や小屋裏、ポンプ室等の避難経路の確保が難しい場所は、原則非公開とし、イベント等での限定的な公開とする。
- 車庫はイベント開催時の控え室など利用サービススペースとして活用する。

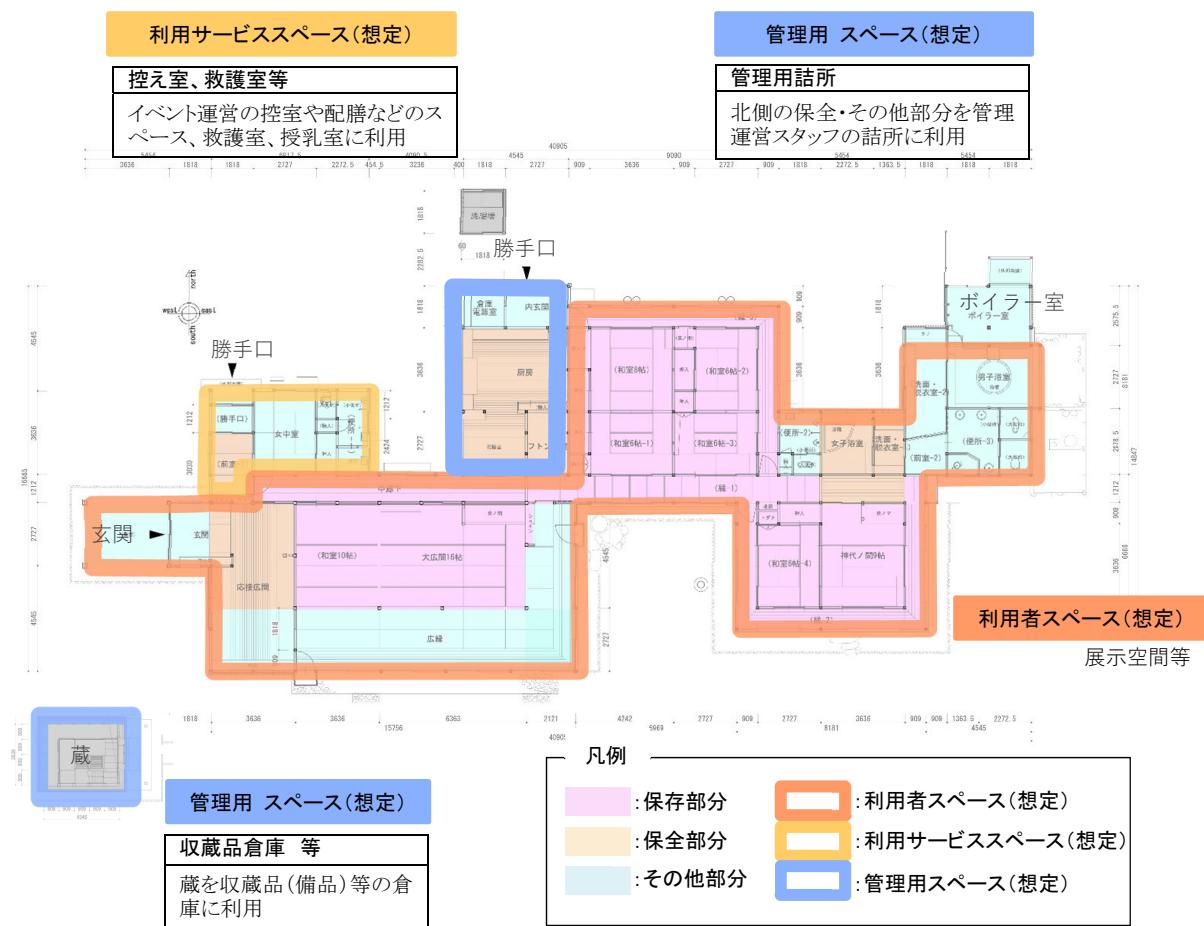
図 45 旧大隈重信別邸・旧古河別邸（木造）

現存する邸宅（一部は明治期建築と推定）を目安に修復等を行い、以下のとおり、公開・活用を図る。

- 保存及び保全部分を中心に、邸宅の歴史等の展示スペースとして活用する。また、富士の間の大広間等、開放的な和風建築の特性を活かし、軽飲食やお茶会等の多目的に活用することも可能な空間とする。
- 勝手口に繋がる保全及びその他の部分（一部）は、バックヤードとしての利用に適した間取りであることから、イベント開催時の控え室など利用サービススペースや、詰所等の管理用スペースとして活用する。
- 通路が狭く、室内から観覧しにくいボイラー室等の部屋は、原則非公開とする。
- 建築年代が不明である蔵及び洗濯場は、現状を維持しつつ、適切な修復等を行い、倉庫等の管理用スペースとして活用を図る。

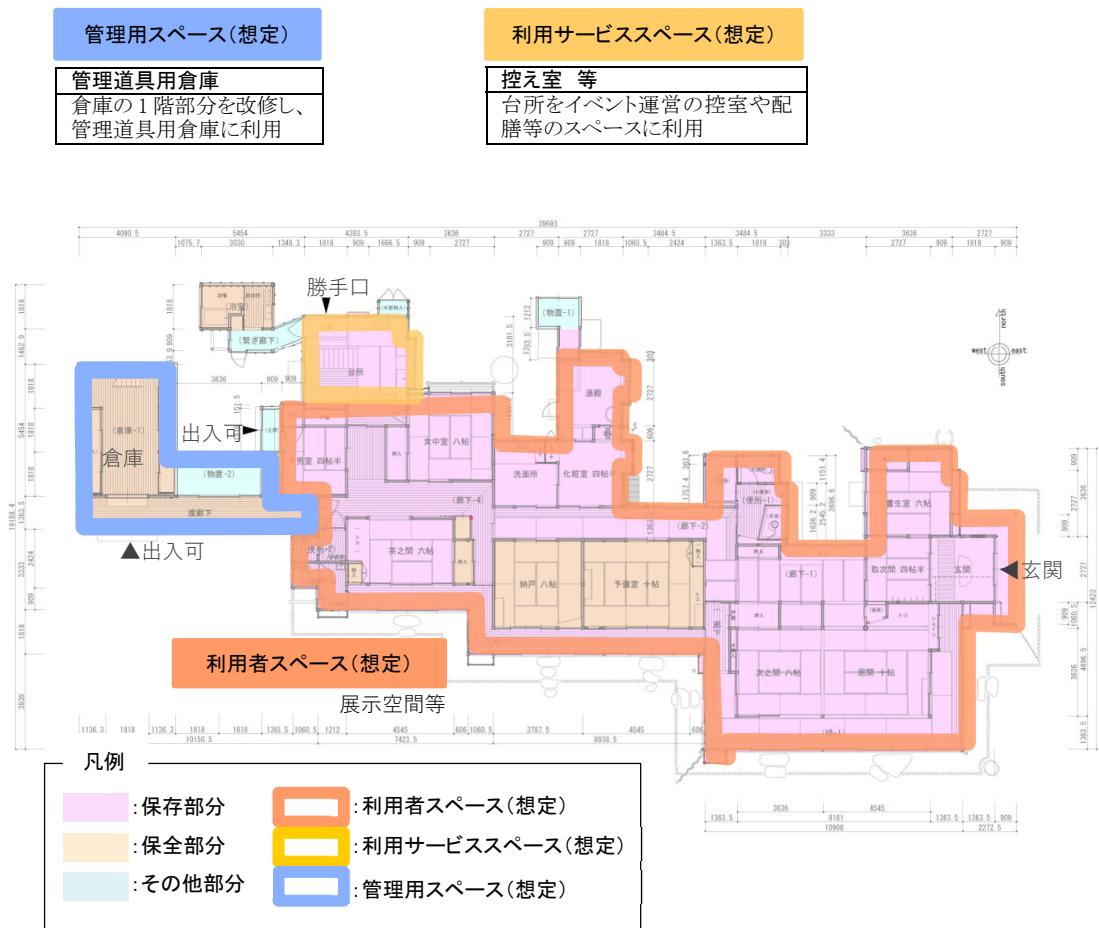
図 46 陸奥宗光別邸跡・旧古河別邸（木造）

旧古河別邸（昭和5年）の時代を目安に修復等を行い、以下のとおり、公開・活用を図る。

- 保存及び保全部分は、邸宅の歴史等の展示スペースとして活用する。また、庭園と松林、海への眺望が良好な南側の居間や次の間等の主要な部屋を、数寄屋風の建物を活かした軽飲食やお茶会など多目的に活用することも可能な空間とする。
- 勝手口に繋がる台所は、給排水施設の修理等を行い、火気を利用しない水屋や、イベント時の控え室や等の利用サービススペースとして活用する。
- その他の部分である倉庫は、庭から直接物を出入れ可能な使い勝手を活かし、倉庫等の管理用スペースとして活用する。
- 倉庫の2階等、避難路の確保が難しい場所は原則非公開とする。
- その他の部分で活用の見込みがない範囲は、今後撤去を検討する。
