**明治記念大磯邸園  
邸宅保存活用計画（案）  
中間とりまとめ（案）**

**令和2年3月**

**国土交通省関東地方整備局**

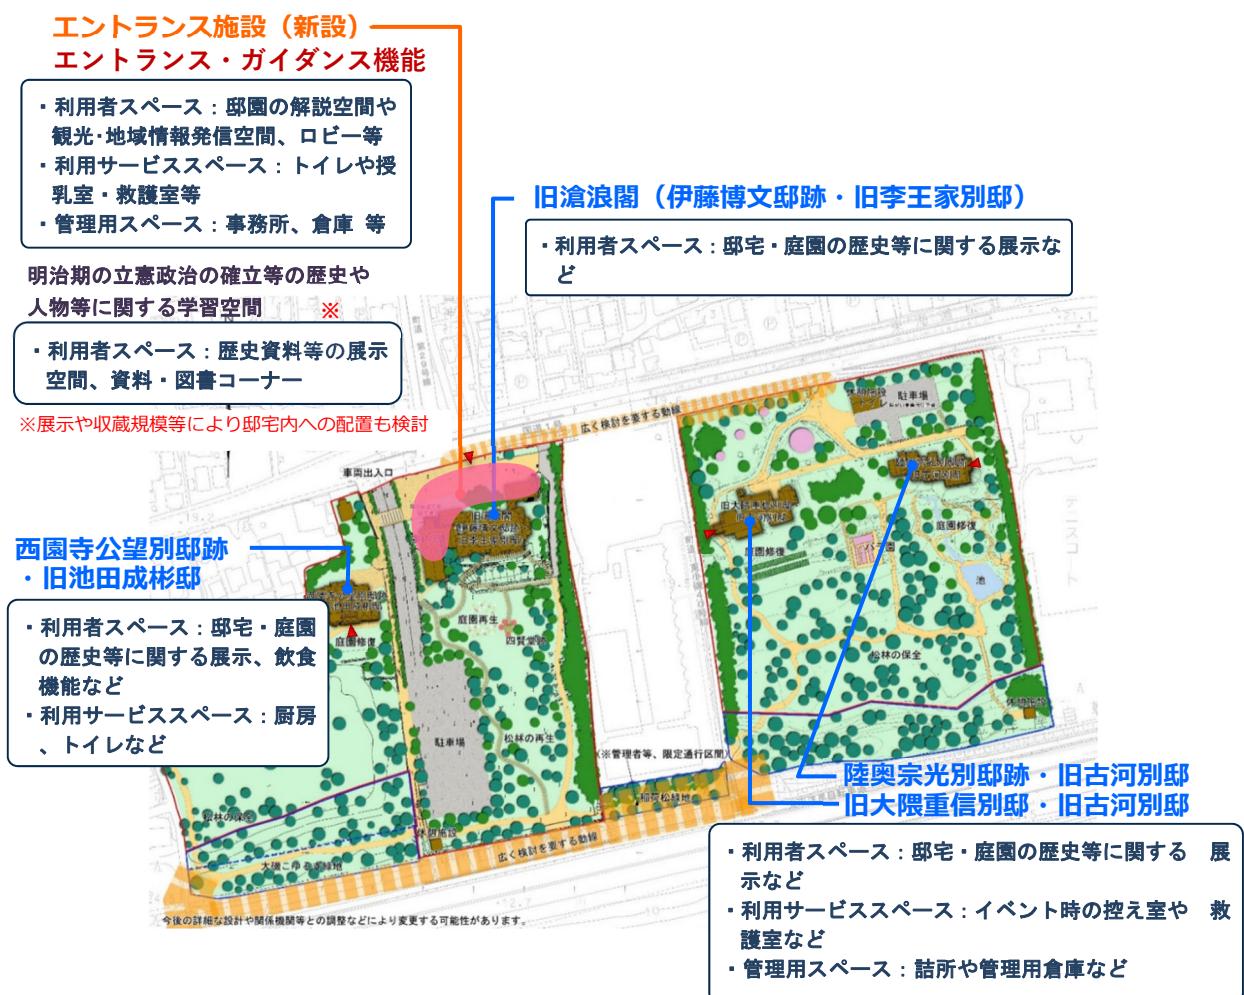
図 47 建物の保存活用  
明治記念大磯邸園基本計画「空間整備基本計画図」をベースに記載

- 基本計画の「施設計画」を踏まえ、エントランス施設（新設）及び既存施設に、必要となる機能を配置する。
- エントランス施設は、旧滄浪閣の北から西側の空間に設け、エントランス・ガイダンス機能（ロビー、情報発信拠点等）、学びの場機能（レクチャールーム等）のほか、利用者サービス（トイレ等）や管理（事務所等）機能を配置する。
- 既存施設は、展示空間としての活用に加え、空間の趣きを活かしたイベント活用を基本とする。
- 飲食・物販機能は、エントランス施設及び旧池田邸に配置する。
