A 改 大磯滄浪閣御別邸改築平面図 (変遷表では「図1」と記載)  
作図年: 不明

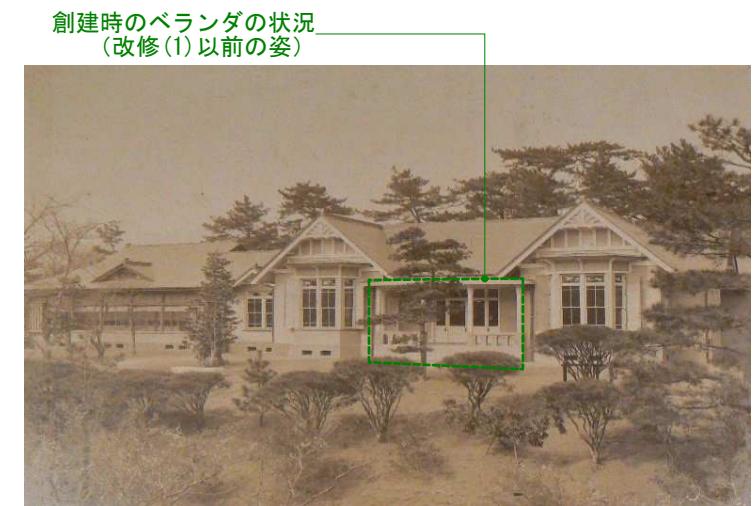
B 古写真(南面)  
撮影年: 大正15(1926)～昭和20(1945)年(推定)  
[大磯町郷土資料館所蔵]

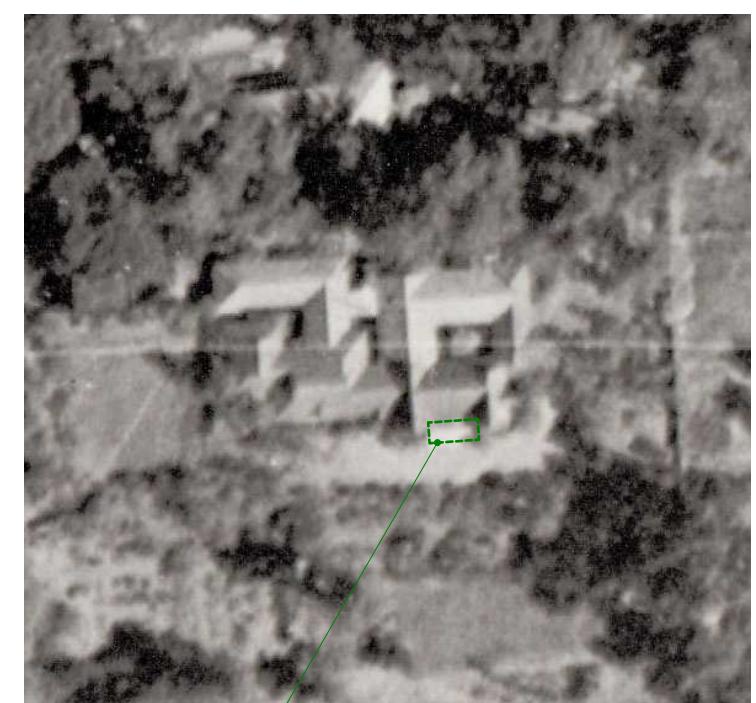
C 航空写真 昭和21(1946)年8月  
[国土地理院]

改修(1) 洋室棟南ベランダ  
※この時期には改修されている可能性があるが、  
内部改修のため航空写真では不明

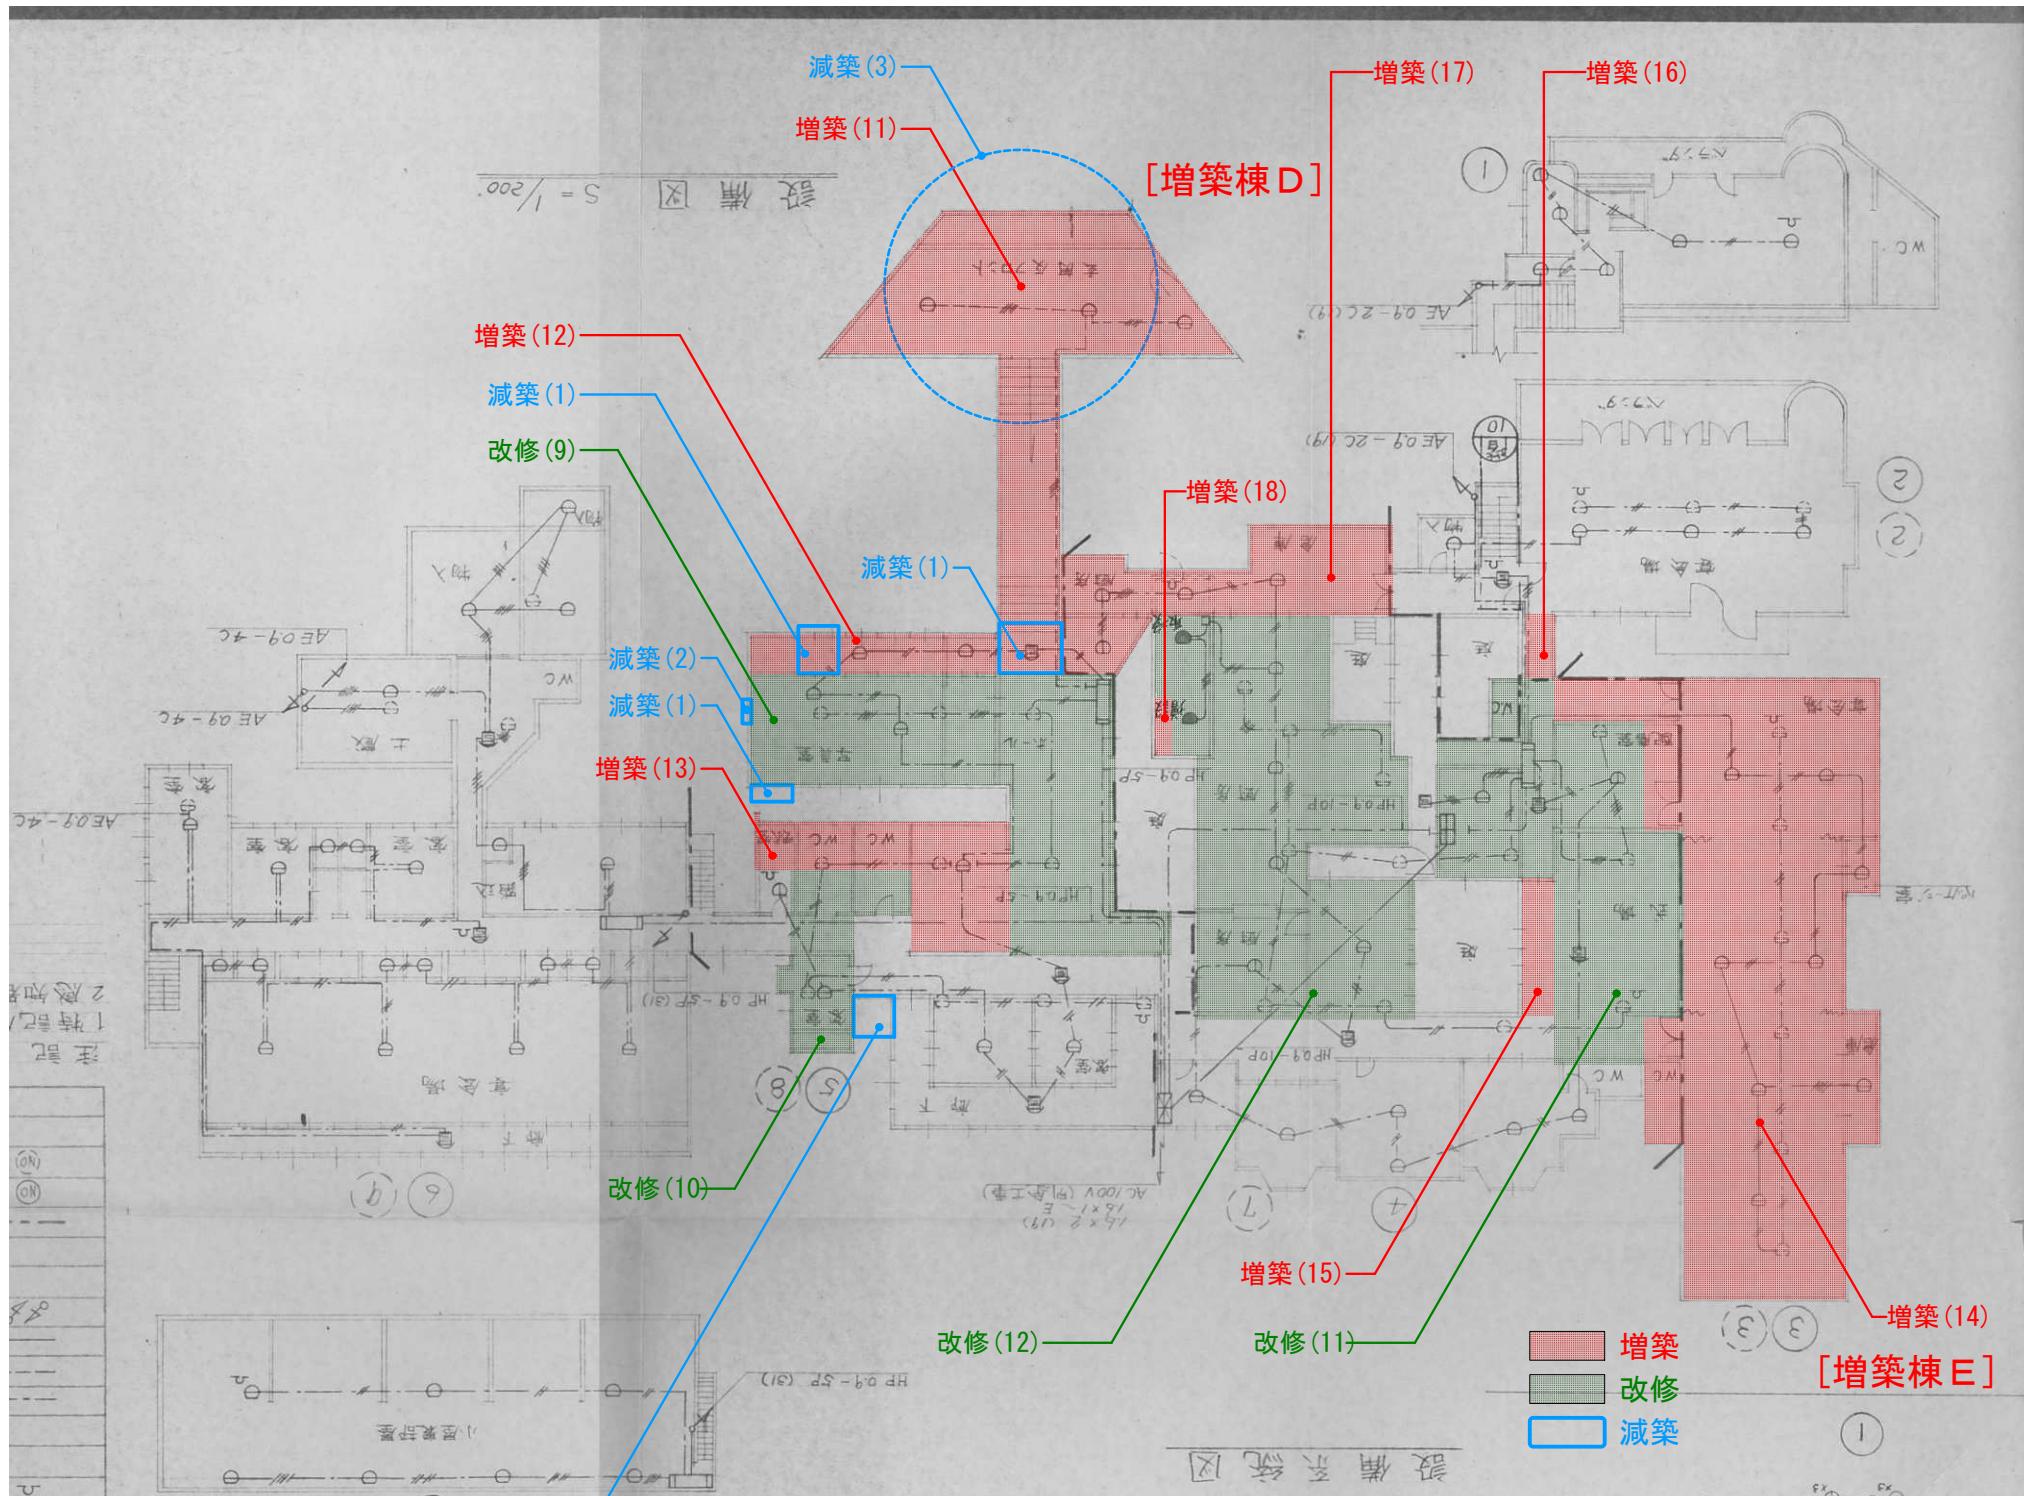
J 西武鉄道株式会社「消防要設備着工届出書 設備図」(変遷図では「図4」と記載)

作図年：昭和59(1984)年(推定)

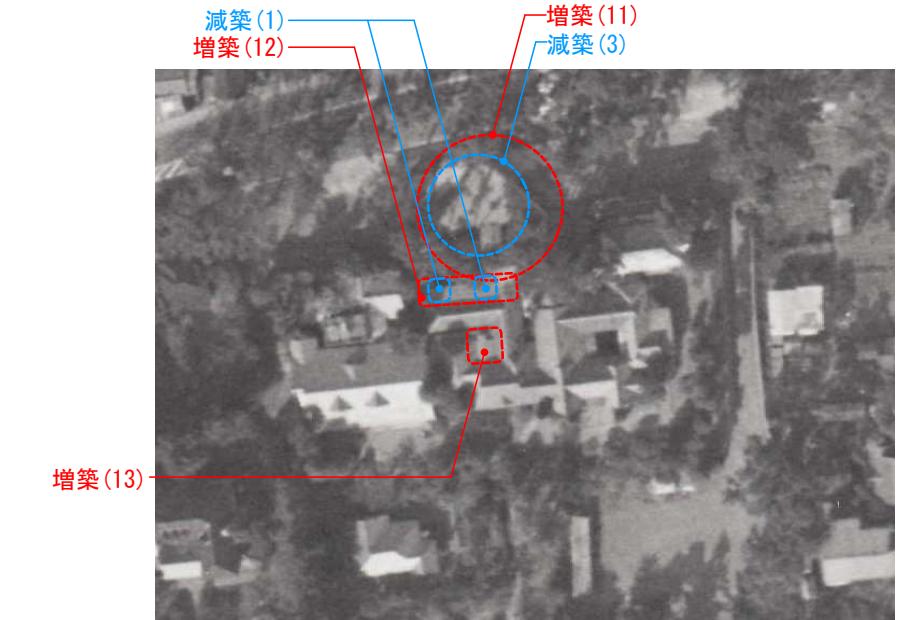
K 航空写真 昭和39(1964)年7月24日  
[国土地理院]

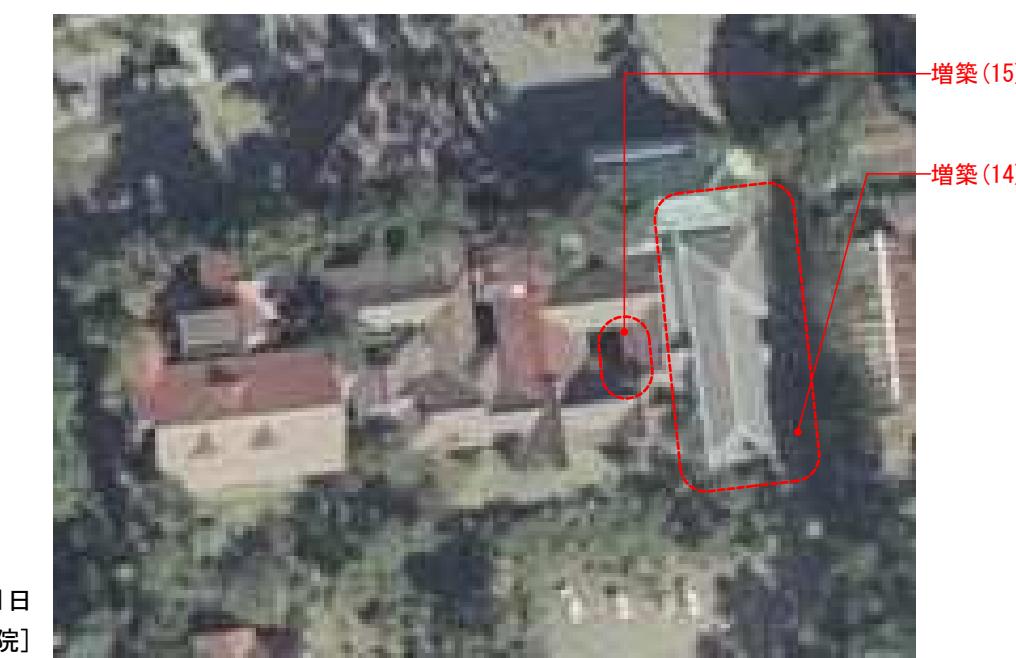
M 航空写真 昭和52(1977)年10月21日  
[国土地理院]

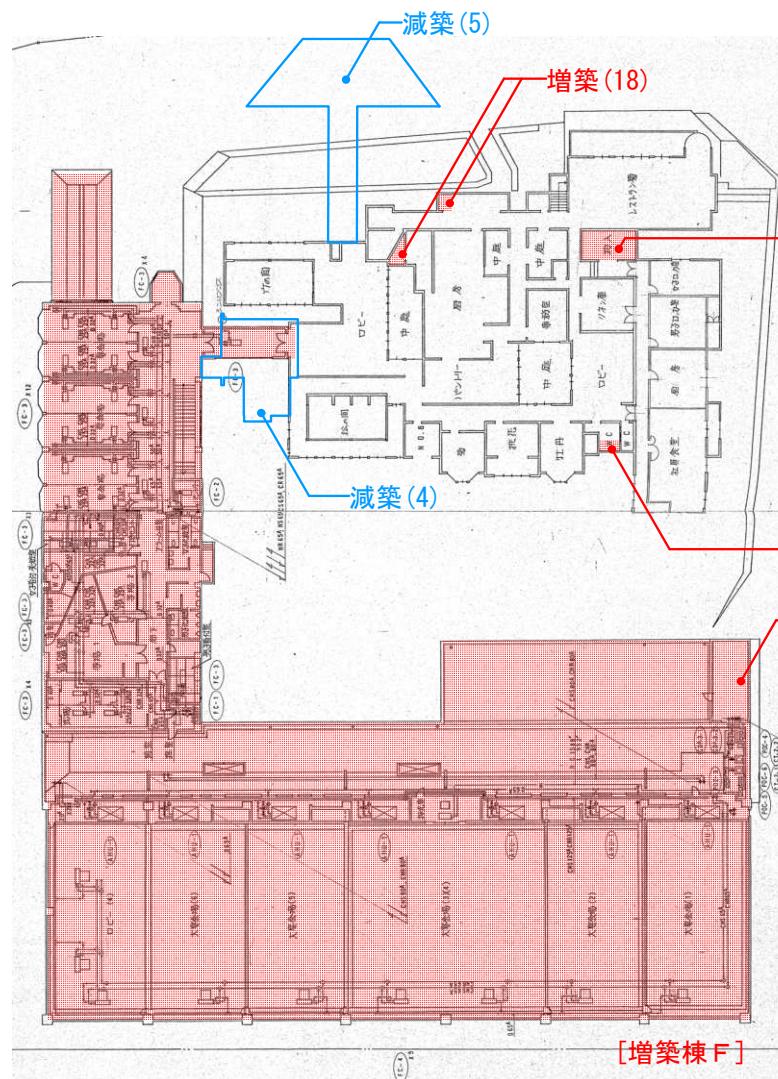
西武鉄道株式会社「大磯滄浪閣宴会場整備計画」  
(変遷図では「5図」と記載)  
作図年：平成4(1991)年と推定  
[国土交通省所蔵]

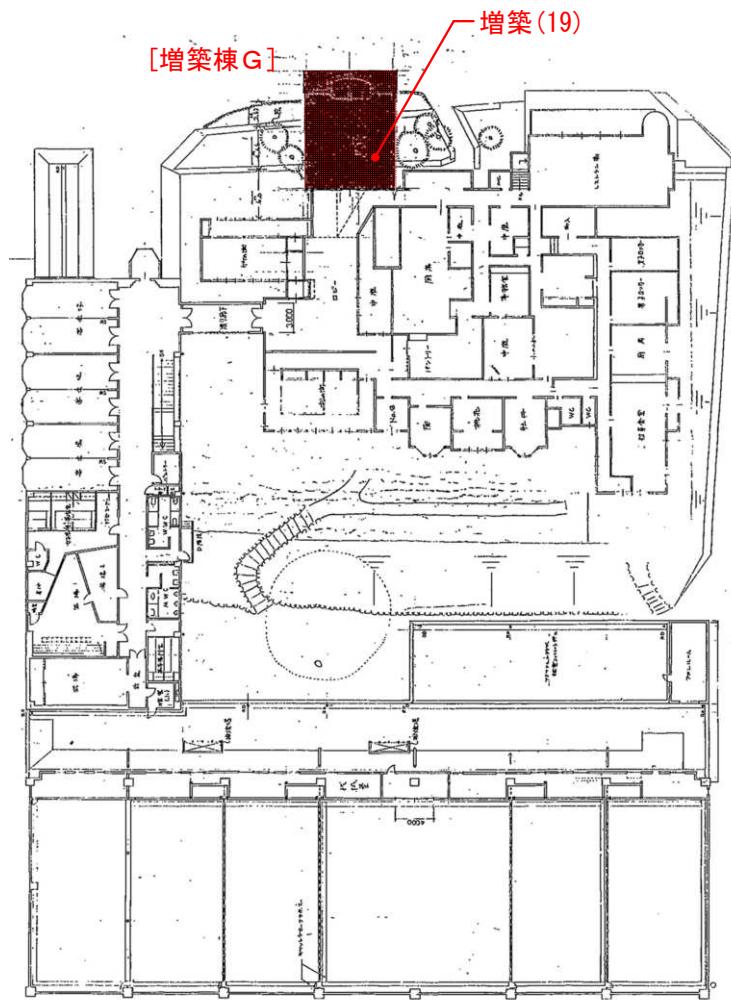
○ サンキコンサルタンツ株式会社  
「(仮) 大磯滄浪閣チャペル増築工事 竣工図」  
(変遷図では「図6」と記載)  
作図年：平成4(1991)－平成7(1994)年と推定  
[国土交通省所蔵]

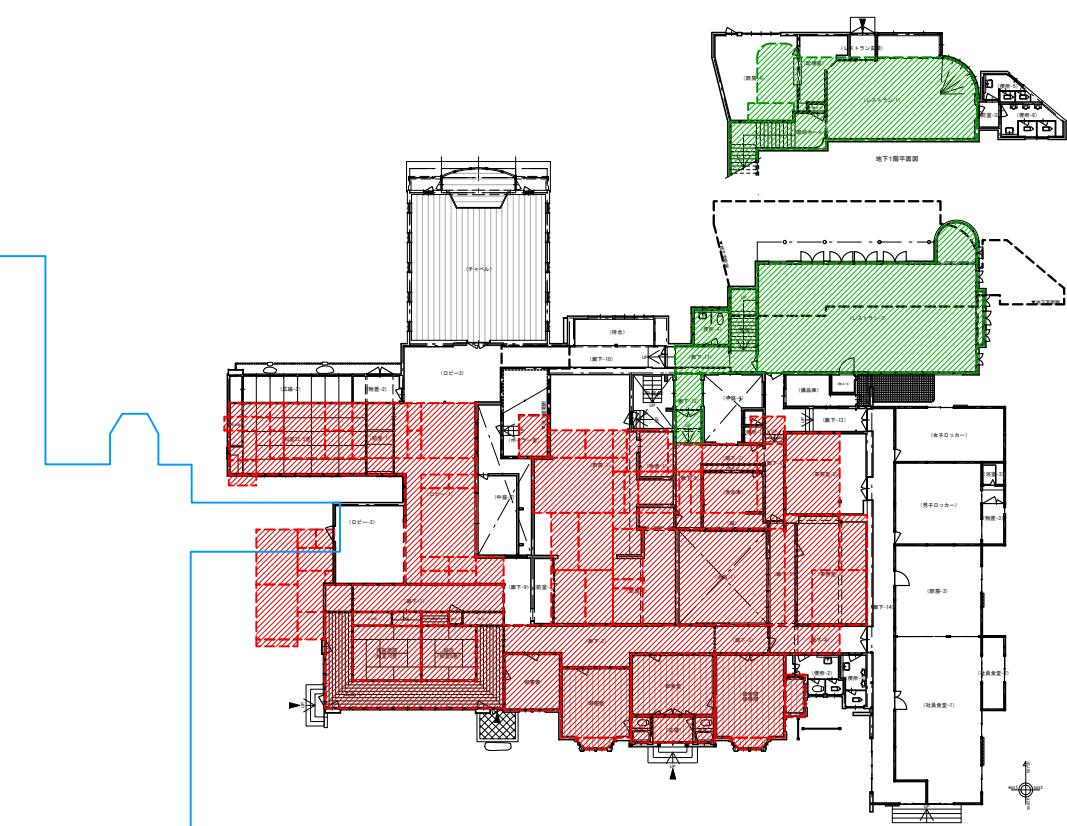
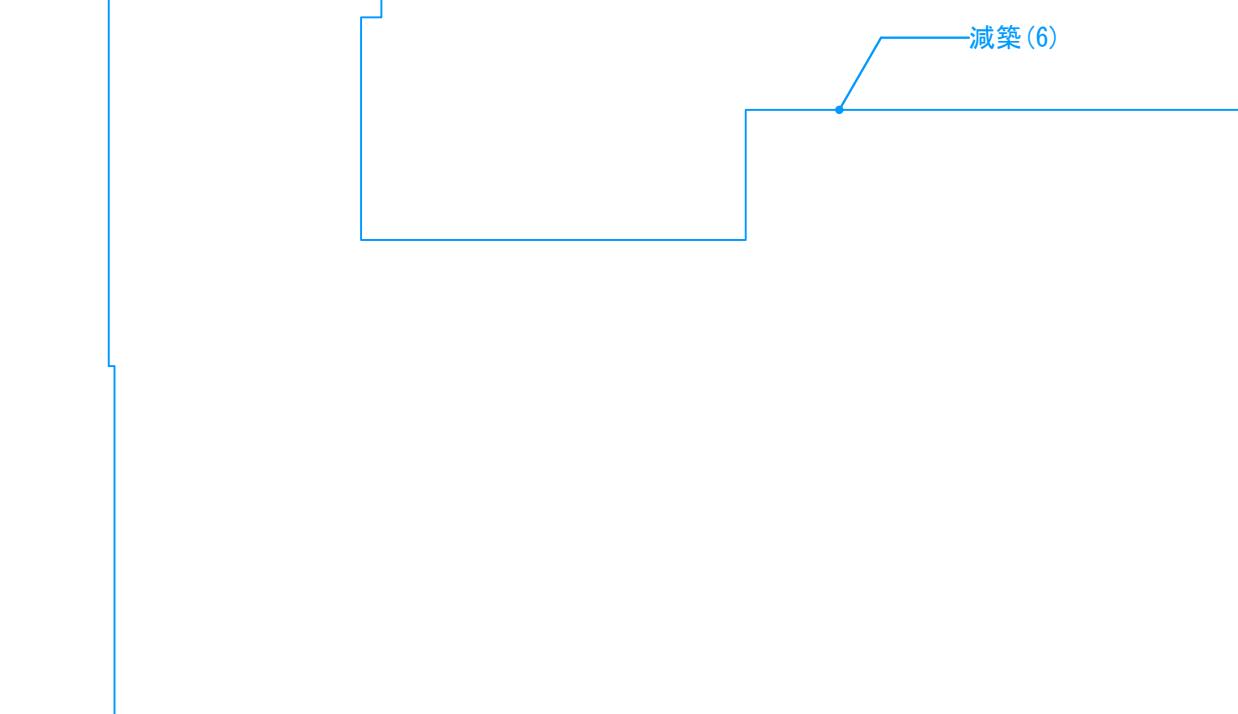
P 現況図  
作成年：令和3(2021)年
