# 【鬼怒川河川整備計画の変更について】

令和8年1月7日

関東地方整備局

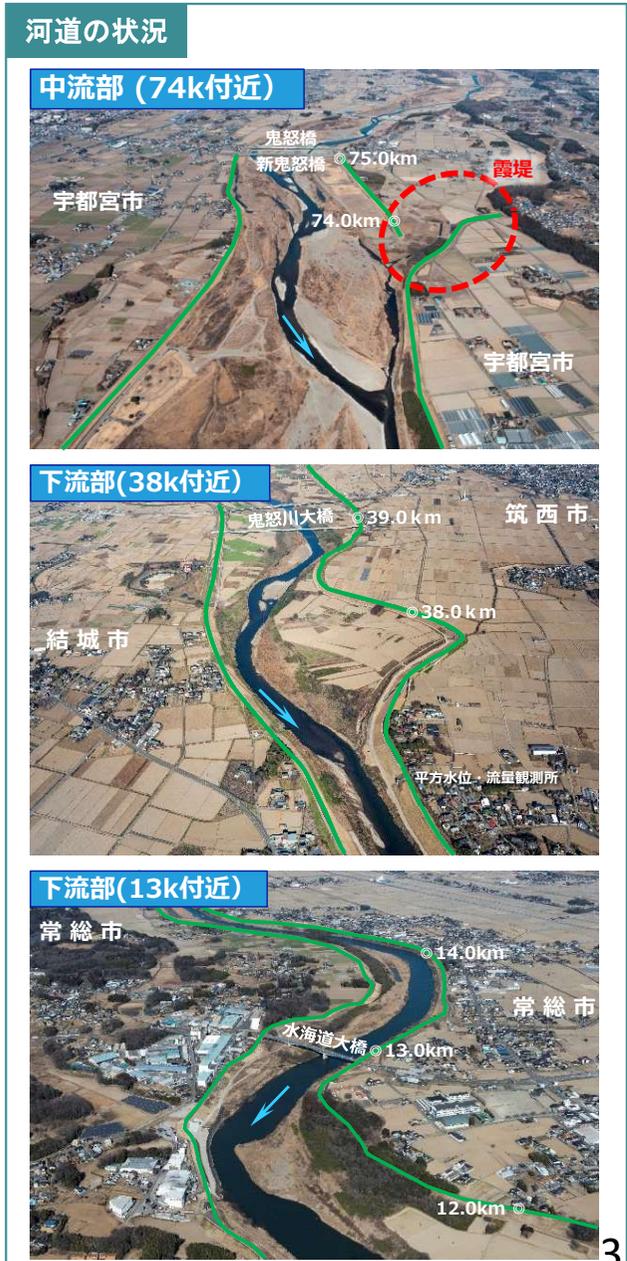
- 河床勾配は、44km付近に河床勾配の変化点があり下流部がセグメント2、中流部がセグメント1である。
- 鬼怒川の川幅は、利根川合流点(0k)から37k付近までが平均で約300m、37kより上流は平均で約700mとなっている。
- 広い川幅と砂礫の河床の中を流れる鬼怒川中流部では、22箇所の霞堤を整備し、下流部の狭い川幅の区間では連続堤の整備を実施してきた。

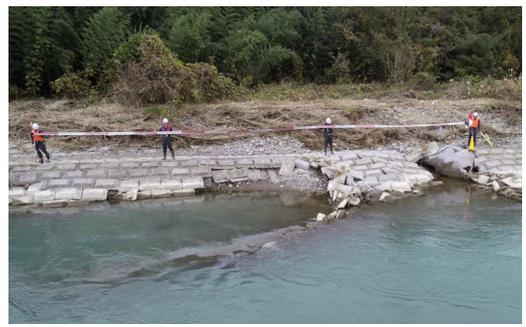
令和元年東日本台風での護岸被災状況

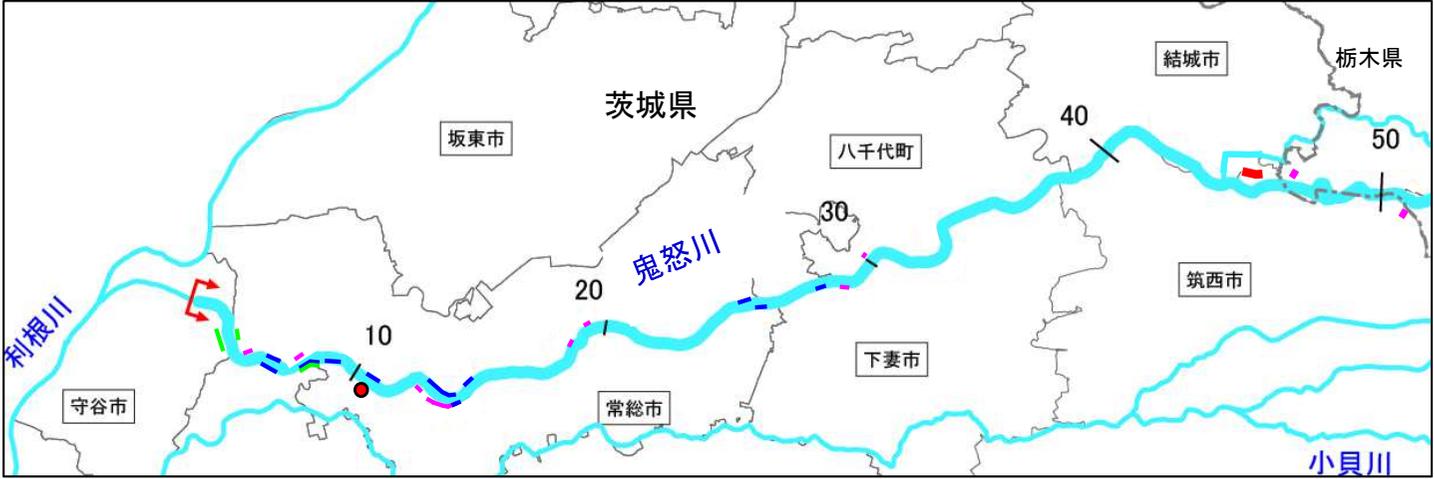
# 変更整備計画メニュー位置図（河川改修）

■ 現行河川整備計画に引き続き、堤防整備や侵食対策を実施するとともに、河道の目標流量の変更に伴い洪水を安全に流下させるために必要な河道掘削や樹木伐採を実施する。

凡 例		
	堤防整備	約1.2km
	侵食対策	約12.4km
	河道掘削	約6.5km
	樹木伐採	約1.8km
	基準地点	
	主要な地点

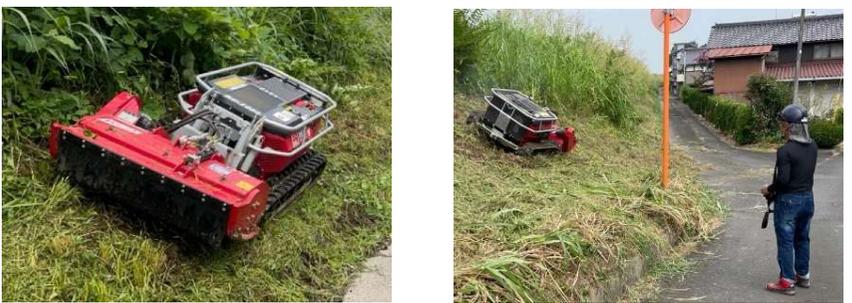
- ・急傾斜地での除草作業は従来、肩掛式除草機による人力施工としていたが、遠隔作業が可能な機械を導入することで、急傾斜地における作業を回避し、安全に施工することができる。
- ・また、操縦者は離れた平坦な日陰などの安全な場所から作業が可能となるため、夏場の熱中症対策としても有効で、就労環境の改善につながることから、積極的な導入を進めている。

急傾斜地対応型の除草機を活用した除草の様子

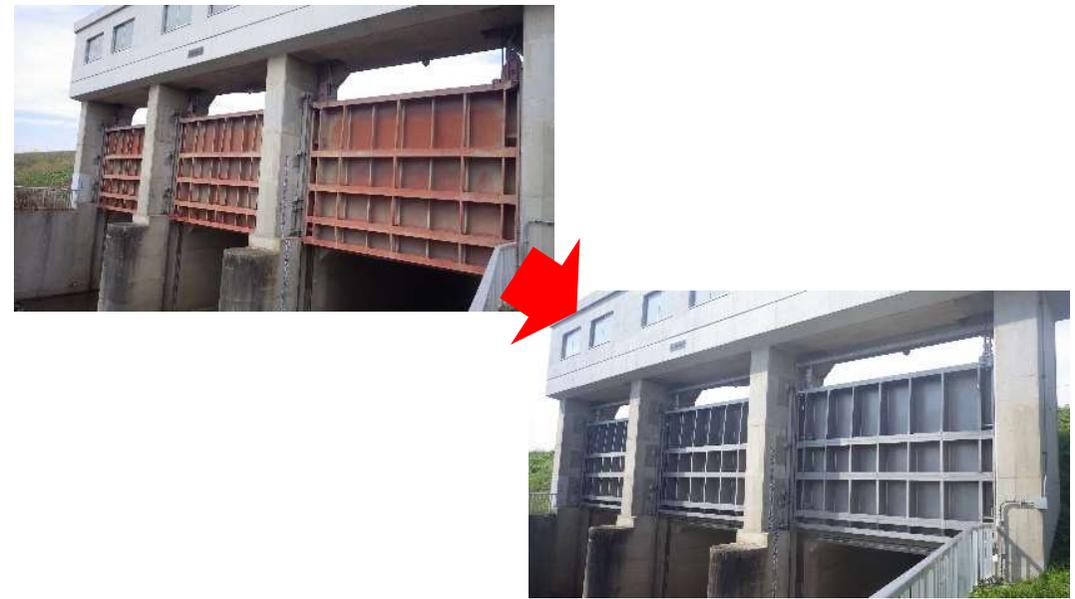
- ・水門、樋門・樋管、排水機場等の河川管理施設の機能を適切に維持し、洪水等の際に必要な機能が発揮されるよう、適切に点検、巡視等を行い、施設の状態把握に努め、必要に応じて補修・更新を行い、長寿命化を図る。
- ・排水機場等の改築・改良・更新に当たっては、機器の簡素化を図るとともに、新たな技術や知見などを取り入れ、迅速かつ効率的な操作や将来の維持管理コストにも配慮した対応を検討していく。
- ・ゲート等の修繕・更新のタイミングで、被覆塗装が不要なステンレス化を採用し、塗替費用のコスト削減によるライフサイクルコストの軽減を図っている。

扉体の更新に合わせてステンレス化を行った事例

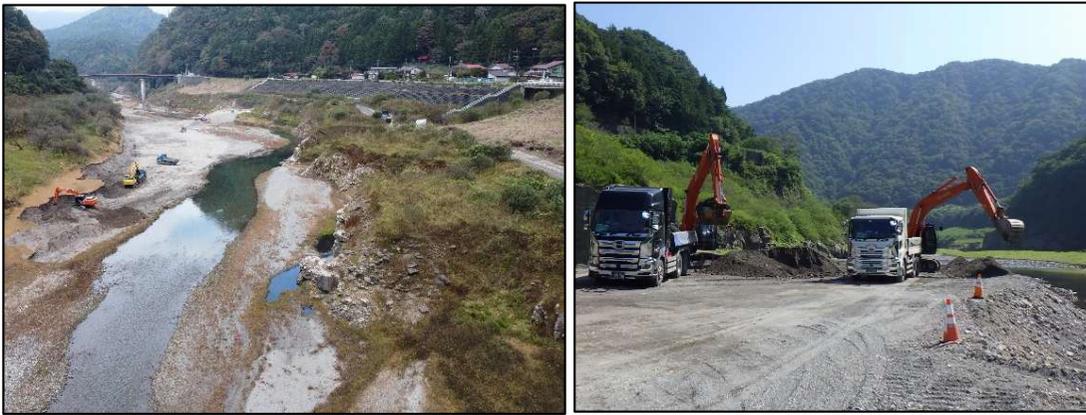
■ 川治ダムにおいては貯砂ダムの設置及び貯水池内の土砂掘削等の堆砂対策を行っており、引き続き堆砂状況を把握し、貯水池機能を保持するため必要な対策を検討し実施する。その他のダムについても、モニタリングによる堆砂傾向の監視を引き続き実施し、支障が懸念される場合には、必要に応じて調査・分析や対策の検討を実施する。

川治ダムにおける堆砂掘削状況
