- 埼玉県南部・東京都を貫流する荒川は、沿川の土地利用が高度に進展し、また下流部はゼロメートル地帯が広がっていることから、一度氾濫すると甚大な被害が生じるおそれがある
- このため、第一調節池の整備に続き、平成30年度から荒川中流部に、荒川調節池群(荒川第二・三調節池)を整備し、河道のピーク流量を低減し、調節池より下流の広範囲において治水安全度の向上を図る

# 現在の工事状況(令和8年3月1日時点)

## 【荒川第二調節池】

## 【荒川第三調節池】

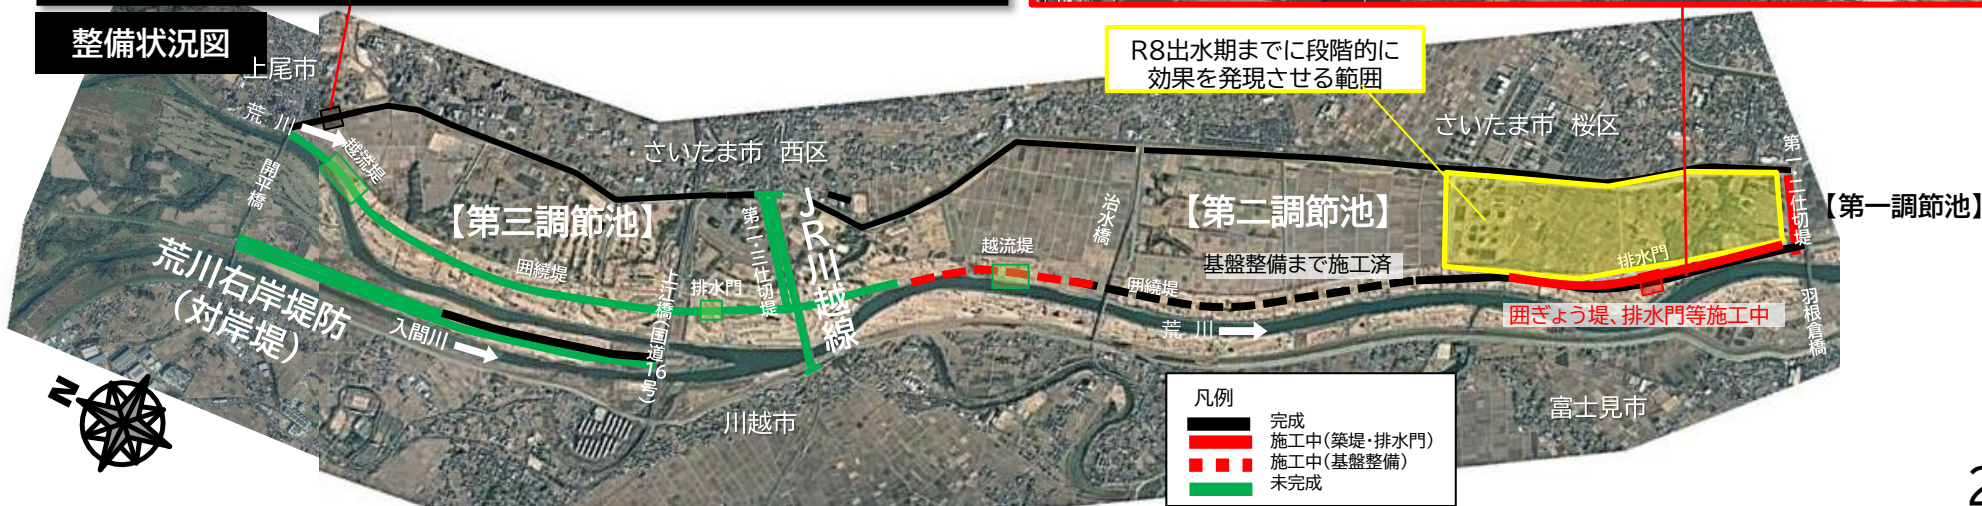
## 整備状況図

令和4年12月より排水門及び囲繞堤整備等を実施し、令和8年出水期までに約1,200万m<sup>3</sup>の洪水調節容量を確保し、段階的な効果発現を目指し施工中（第一調節池3,900万m<sup>3</sup>と併せ約5,100m<sup>3</sup>の洪水調節容量を確保（現況より約1.3倍）

令和4年11月より排水樋管及び周囲堤整備を実施し、当該工区は令和7年8月に完成  
令和8年度末に第三調節池付近のゴルフ場占用地が返還されることを踏まえ、当該エリアでの整備推進予定

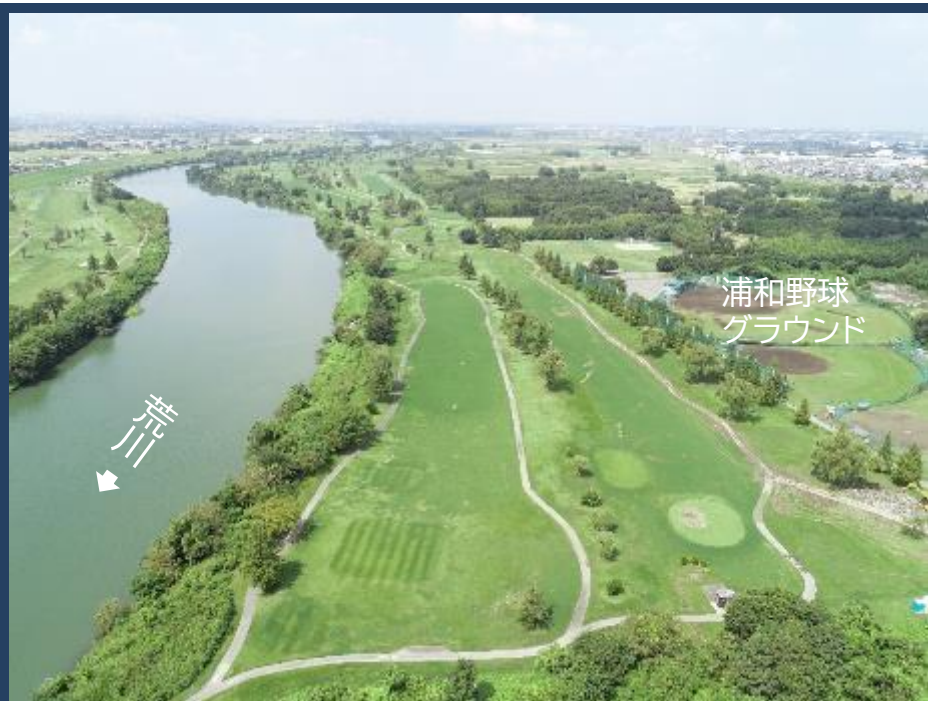
工事着手前(令和3年10月)

さいたま市桜区 荒川第二調節池排水門及び囲繞堤新設工事

浦和野球  
グラウンド

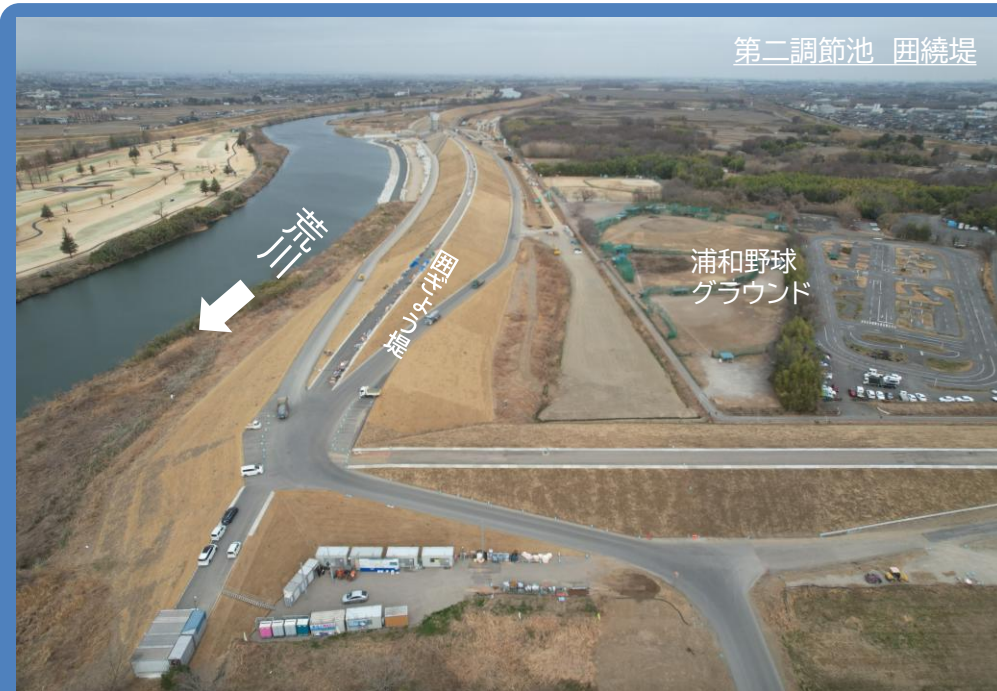
現状(令和8年3月)

第二調節池 囲繞堤

浦和野球  
グラウンド

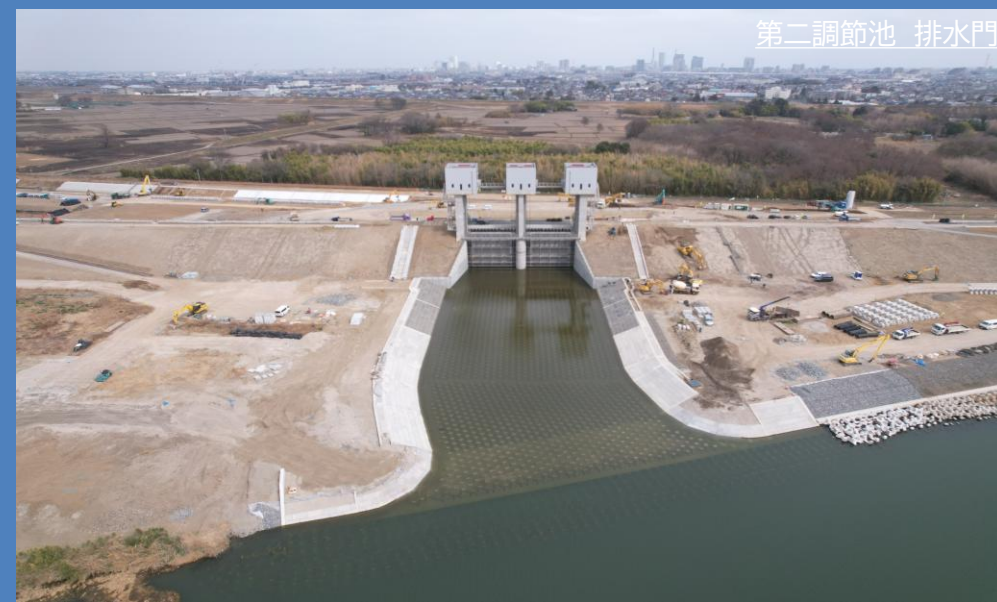
第二調節池 排水門

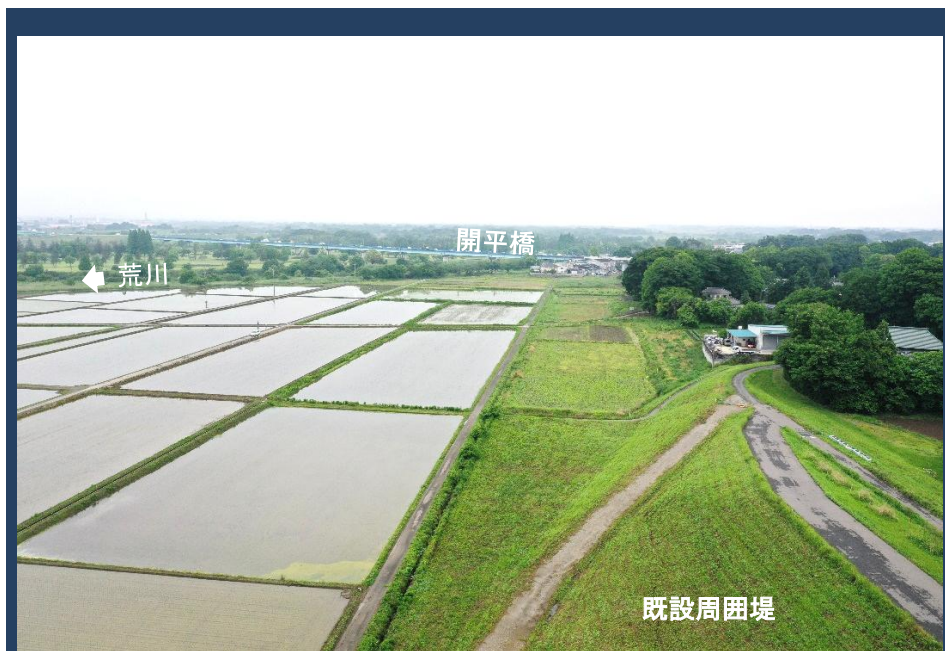
工事着手前(令和4年5月)

上尾市 平方地区 排水樋管及び堤防新設工事

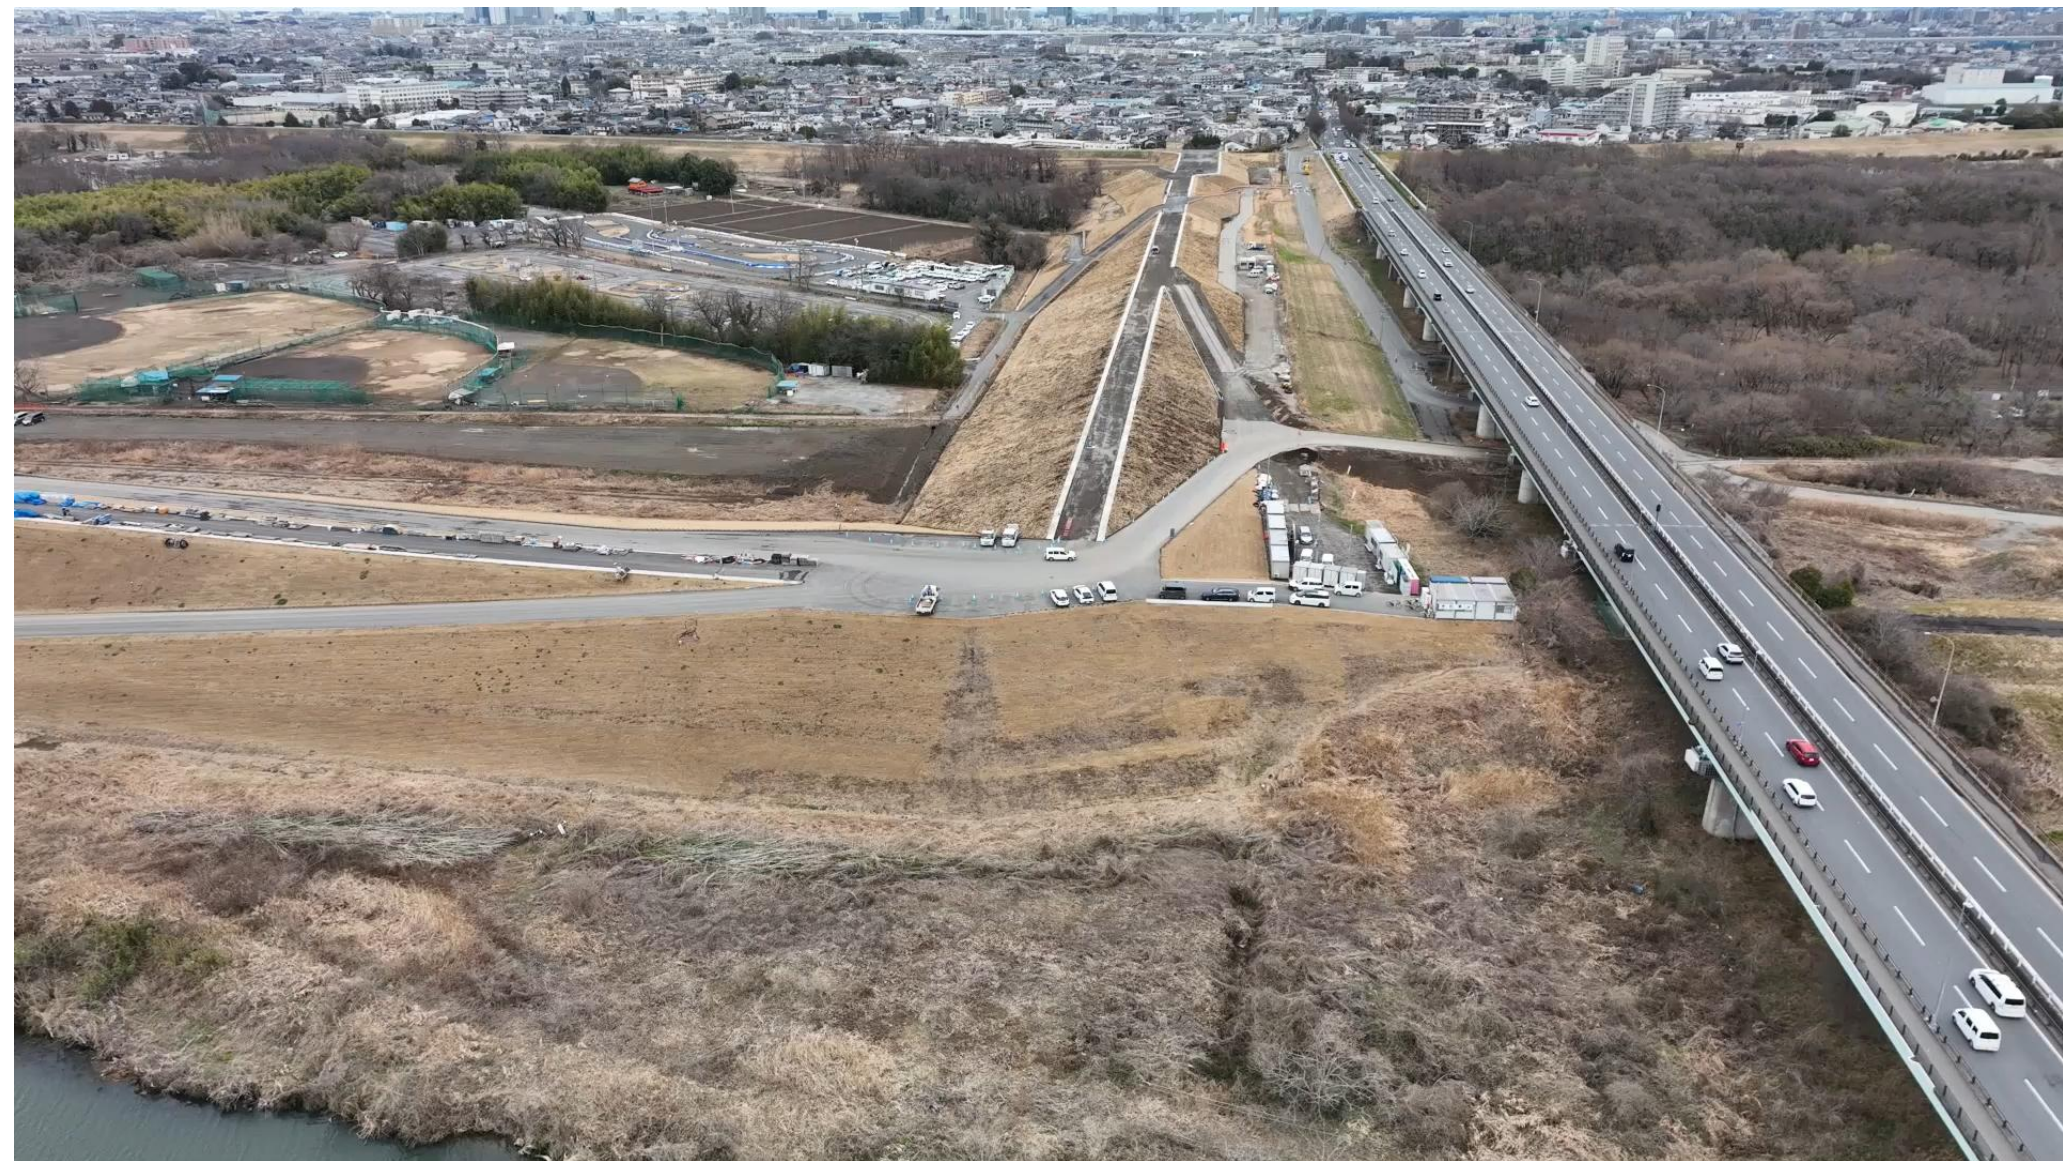
## R8.2時点

さいたま市桜区 荒川第二調節池排水門及び団境堤新設工事
