## ■工事箇所

神奈川県大磯町国府本郷地先 西湘海岸

第5岩盤型潜水突堤の工事です。

令和7年4月1日～令和8年12月25日

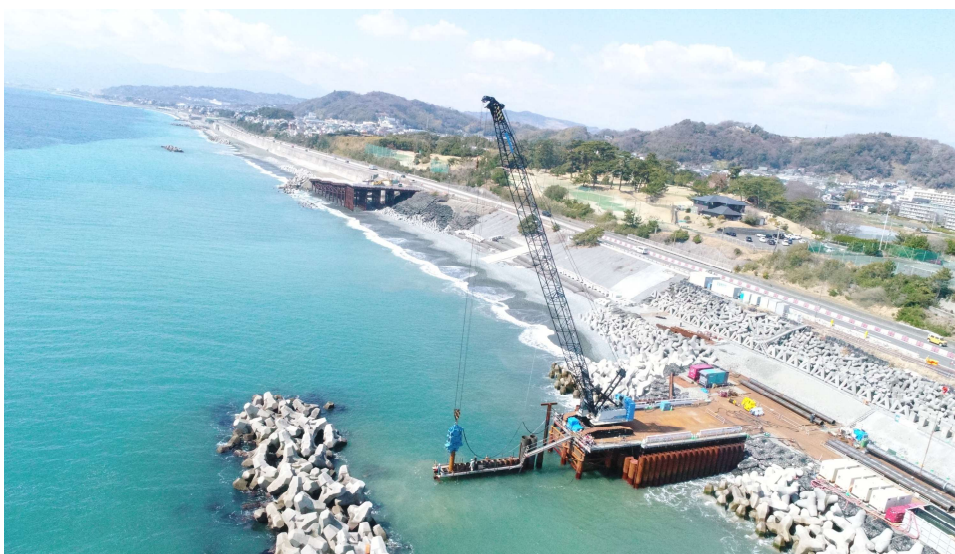
第5岩盤型潜水突堤整備箇所

岩盤型潜水突堤の先端付近の鋼管矢板を打設しています。

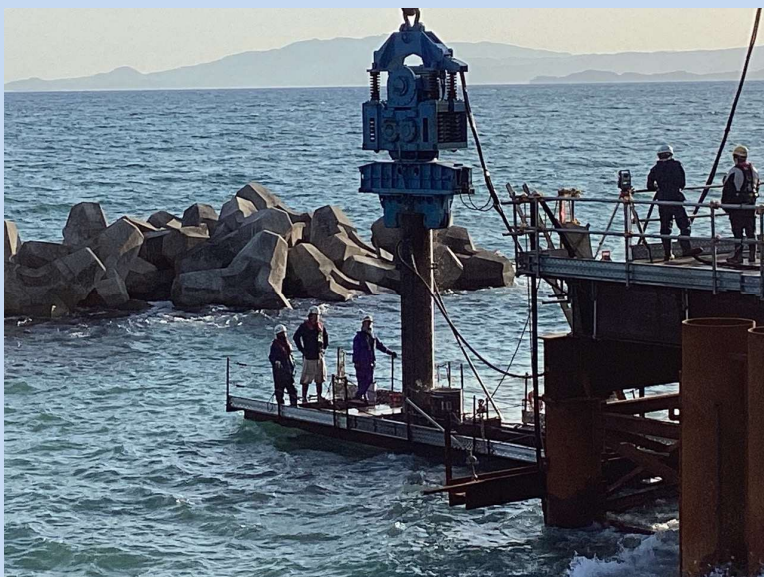
バイブロハンマーの振動で  
鋼管杭を打ち込んでいます。

打設位置にズレが無い  
かチェックしながらの打設  
しています。

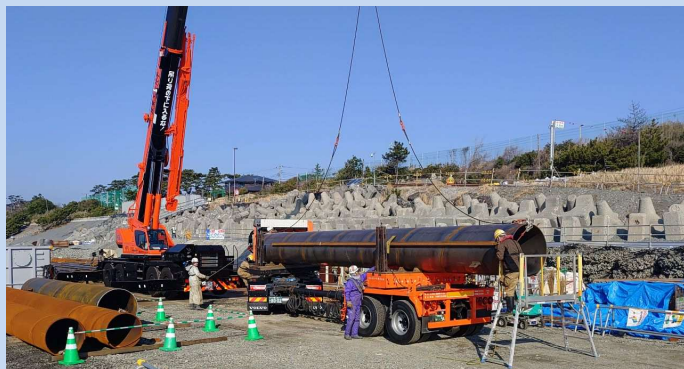
トレーラーで運搬  
されてきた鋼管矢  
板を仮置きしてい  
ます。

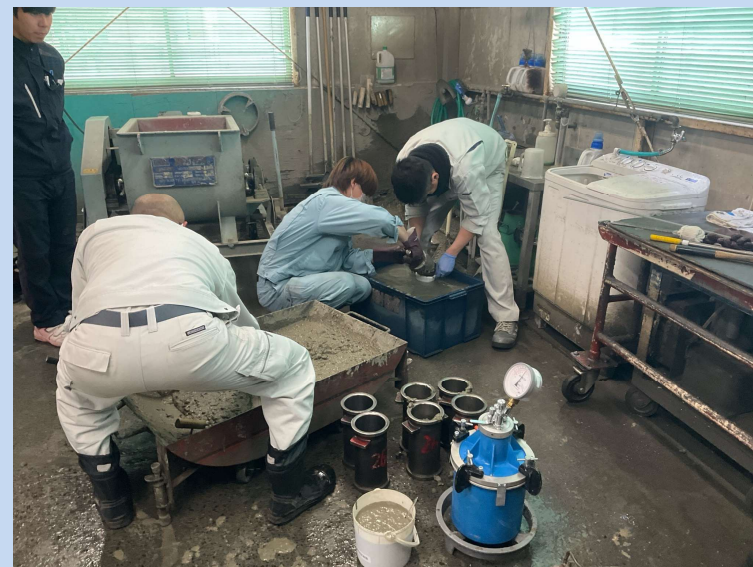
岩盤型潜水突堤で使用する水中コン  
クリートの試験を行っています。

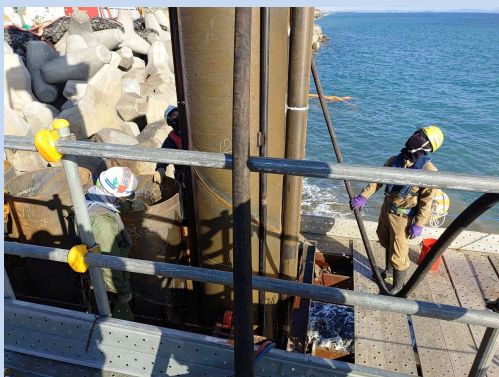
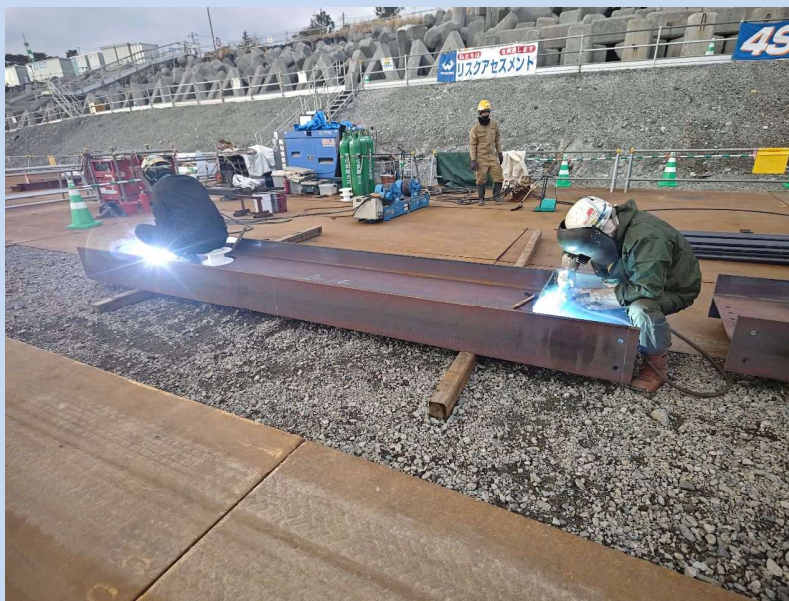
鋼材を溶接しています。

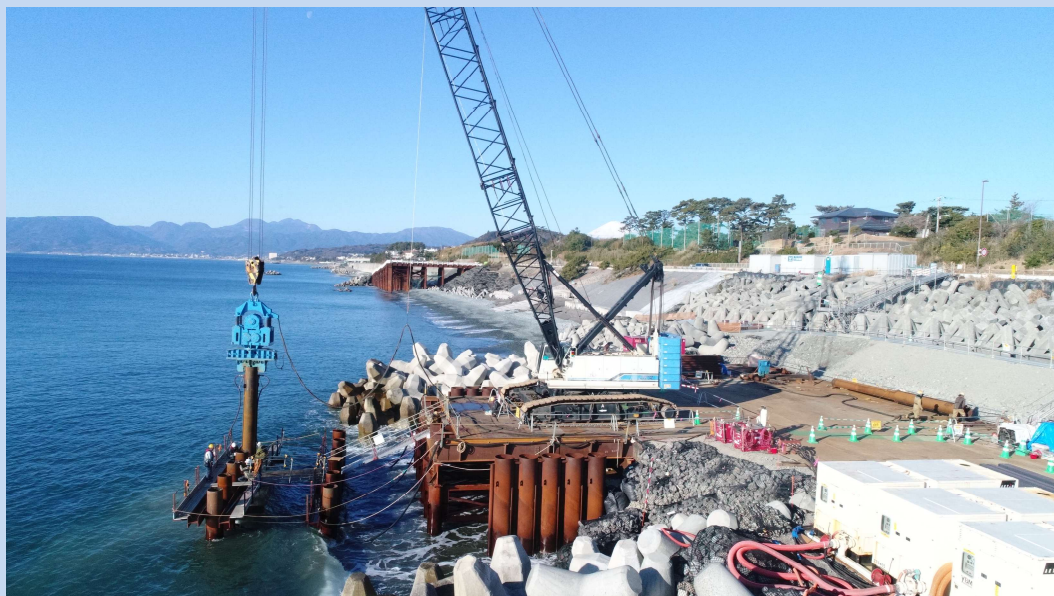
クレーン作業台を作るため、バイブロハンマーの振動で鋼管杭を打ち込んでいます。

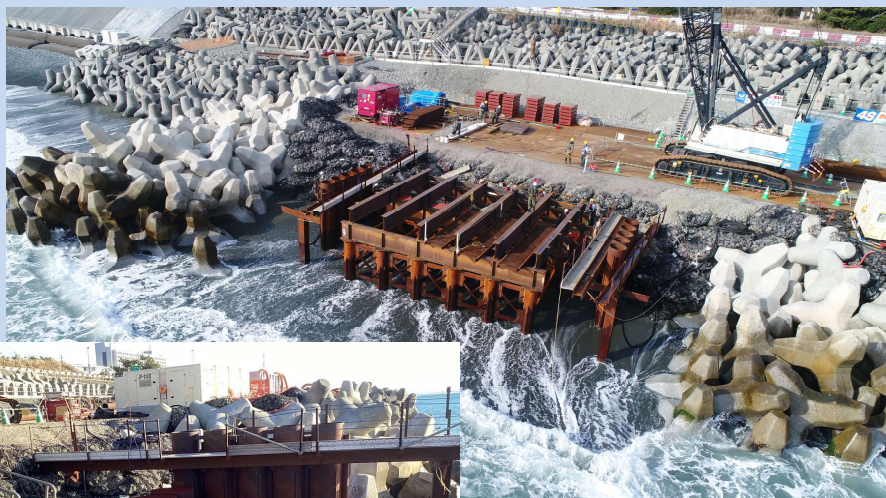
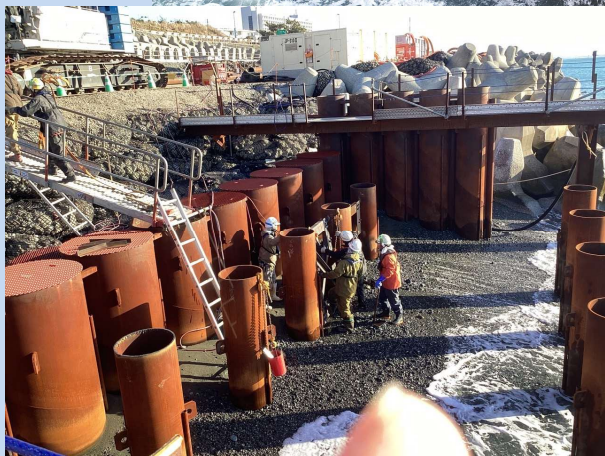
クレーン作業を行うための作業構台を組み立てています。

干潮時に併せて、溶接を行っています。

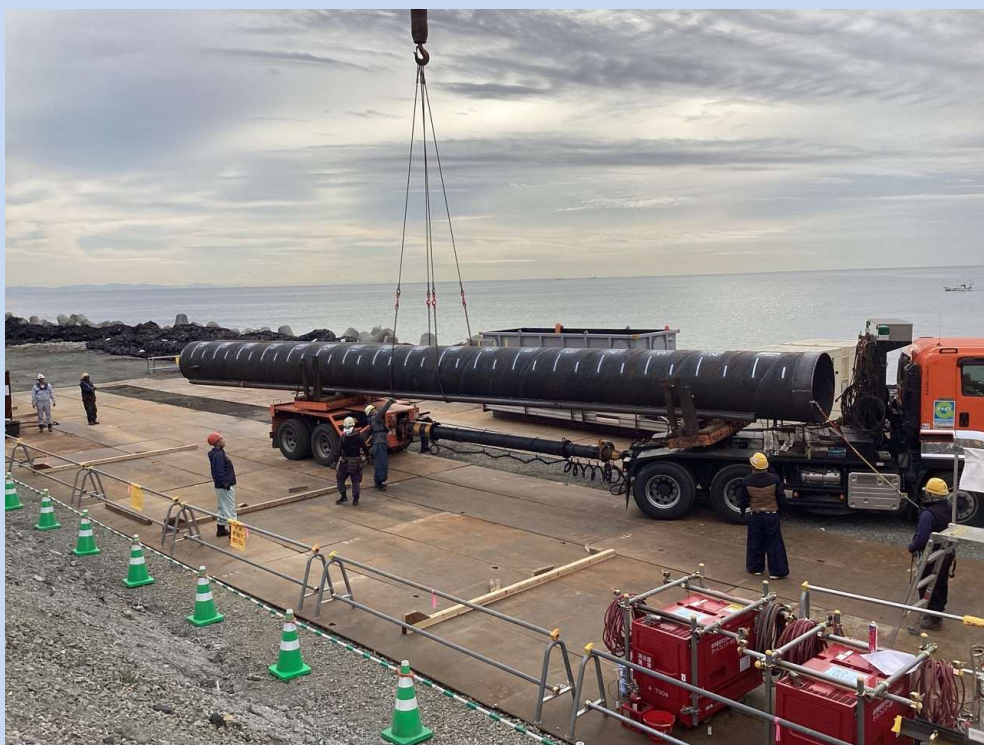
トレーラーで鋼管矢板が運び込まれてきました。

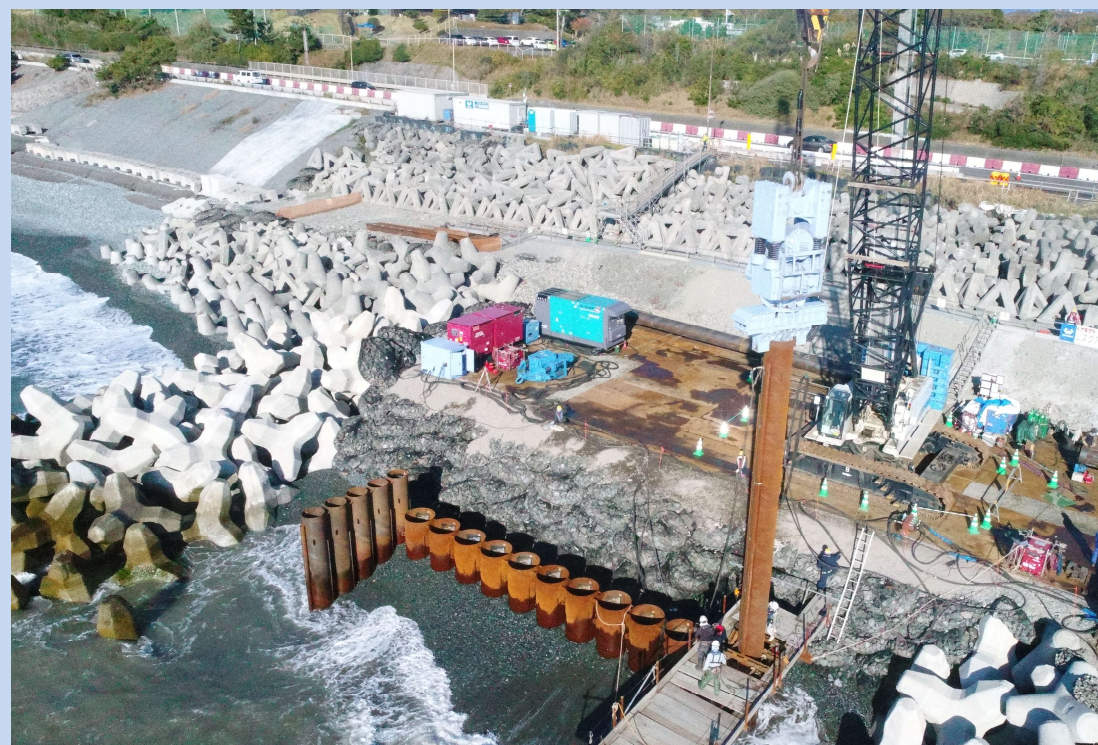
岩盤型潜水突堤の外周となる部分の鋼管矢板を砂浜に打ち込んでいます。

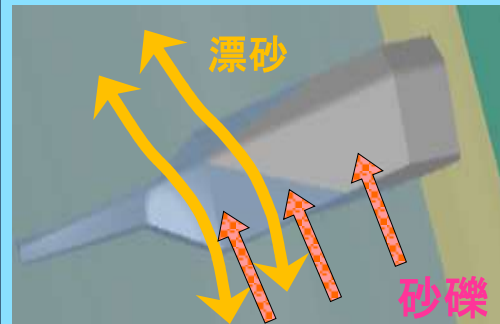
### 岩盤型潜水突堤イメージ

平常時に漂砂の移動を確保。  
高波浪時は砂礫の移動を制御

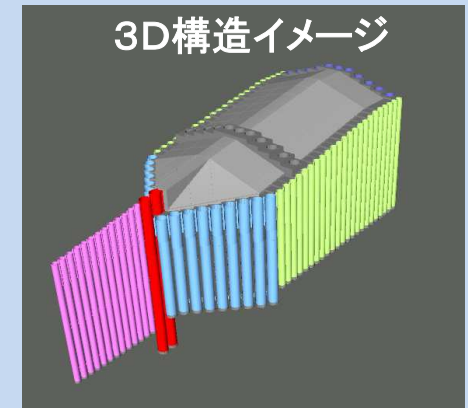
クレーンにより、鋼管矢板を打ち込みます。
