第1回 千葉県地下占用物連絡会議

1. 地下占用物連絡会議の設置

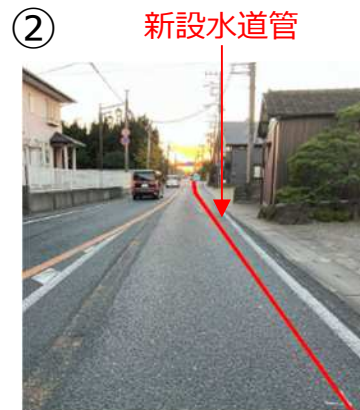
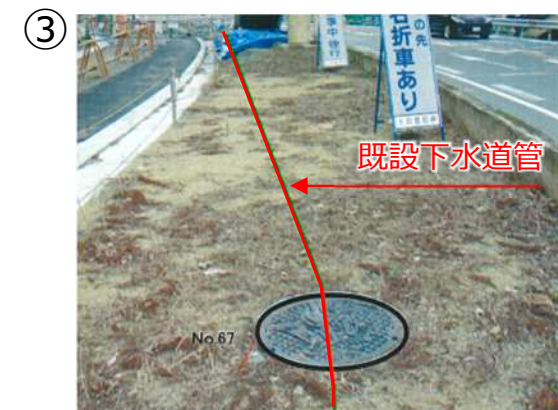
- 八潮市での陥没事故では、県道の車道部（交差点部）に埋設された下水道（構造弱部）の損傷が原因
- 通行規制が長期化しているとともに、当該県道は緊急輸送道路であり、災害等が発生した場合の影響も懸念
- また、当該箇所には下水道の他、複数の占用物件が輻輳しており、復旧工事に時間を要す一因

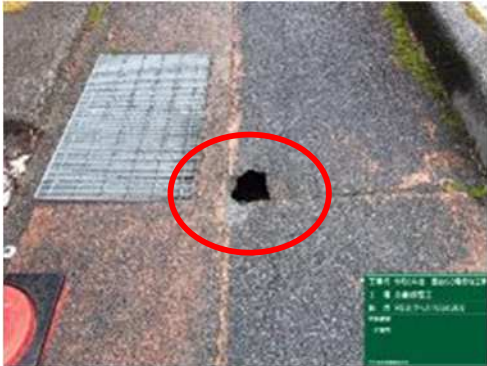
<p>側溝の継ぎ目の目地材が劣化した箇所から雨水が路盤に侵入し土砂が吸い出されたものと推定</p>

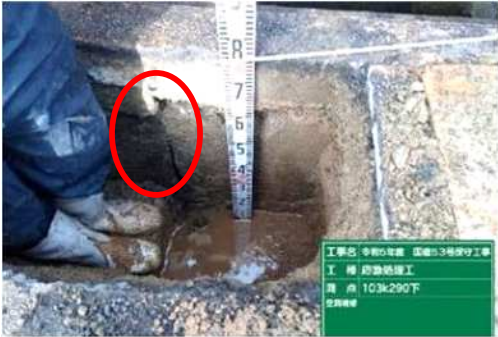
<p>■国道159号(石川県かほく市) 陥没深さ: 0.5m 縦断方向: 0.1m 横断方向: 0.2m</p>

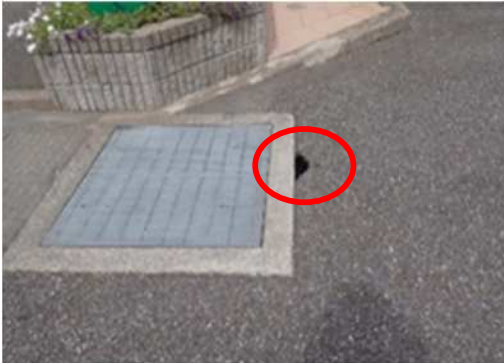
<p>集水枡とヒューム管の継ぎ目の目地材が劣化した箇所から雨水が路盤に侵入し土砂が吸い出されたものと推定</p>

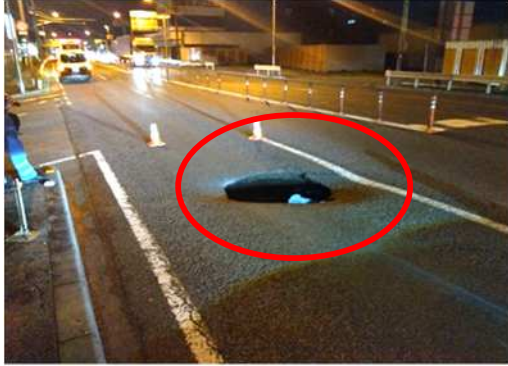
<p>コルゲート管の劣化部から雨水が路盤に侵入し土砂が吸い出されたものと推定</p>

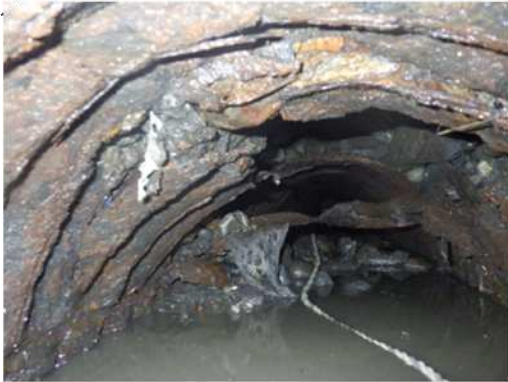
- これまでの損傷状況の把握や道路土構造物点検要領を考慮しつつ、**陥没時の影響の大きさを考慮**した損傷状況把握手法を検討。
- 損傷状況等の把握は、**目視又はICT・AI技術等の新技術により確認するものとする。**
- 現場での試行を行いつつ、維持管理基準への記載内容について検討

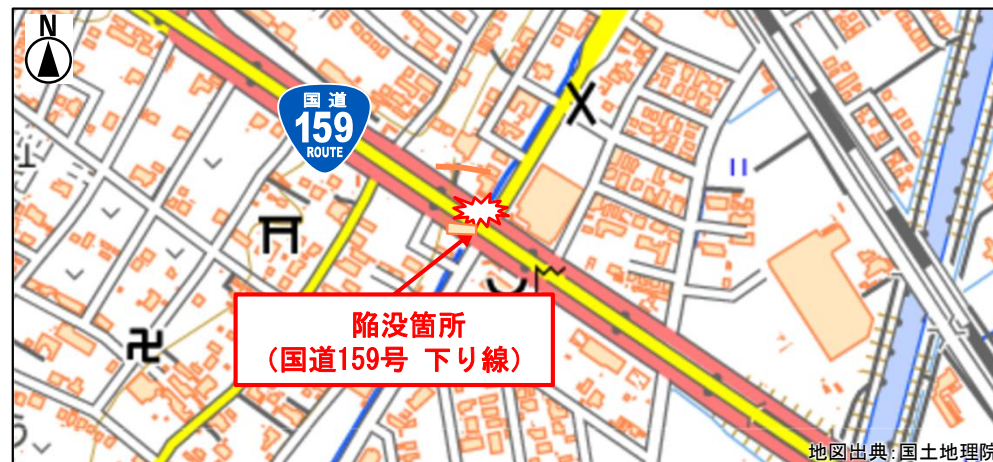
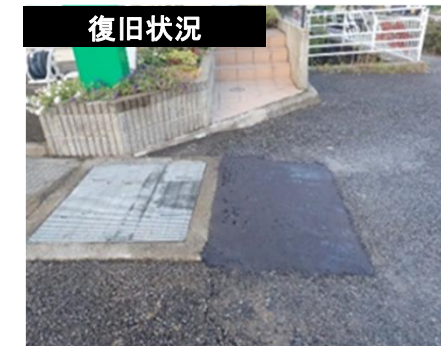
【道路排水施設】国道4号道路排水施設破損による陥没事例(埼玉県越谷市)

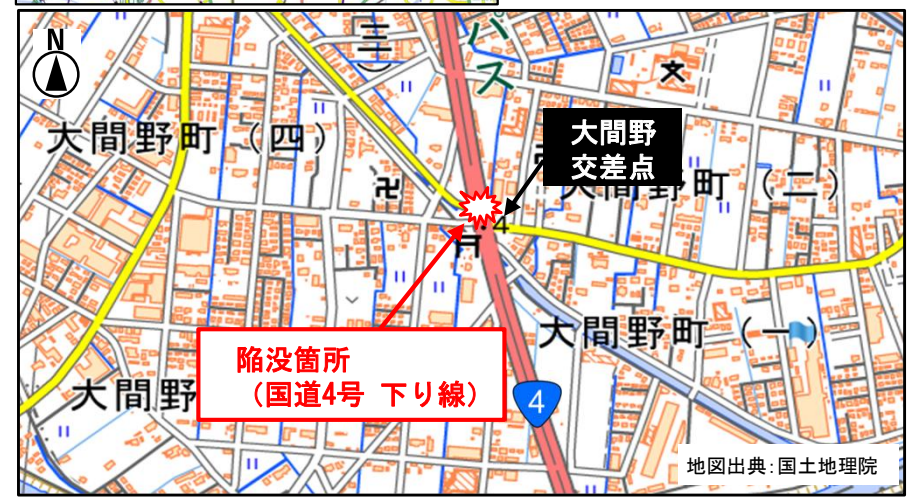
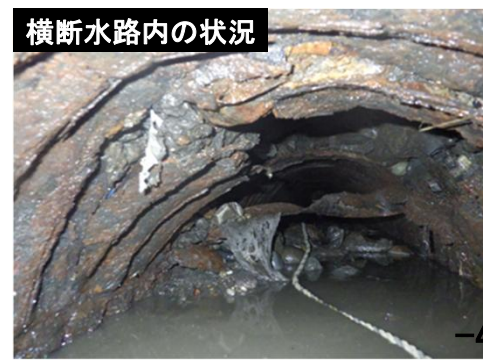
【道路排水施設】国道53号道路排水施設破損による陥没事例(鳥取県智頭町)

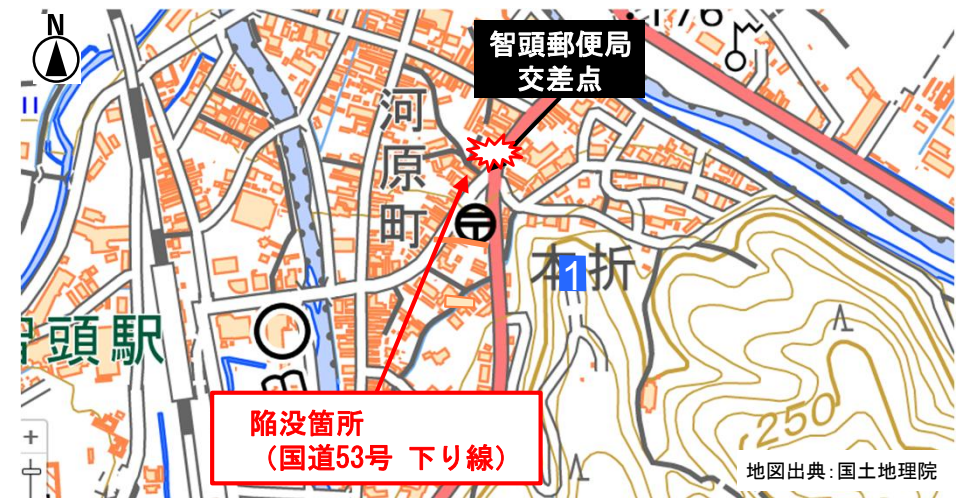
【道路排水施設】国道4号道路排水施設破損による陥没事例(青森県平内町)

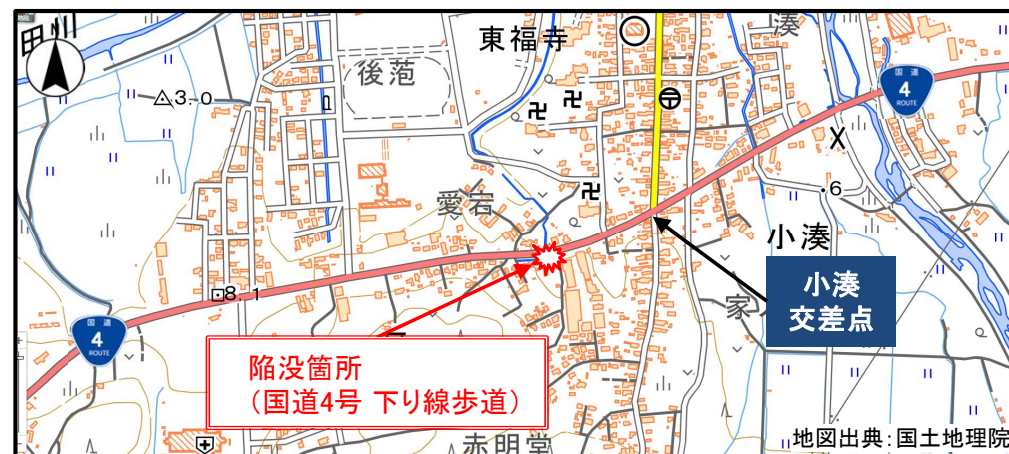
集水柵側壁の破損箇所からの土砂の吸い出しが発生したものと推定。

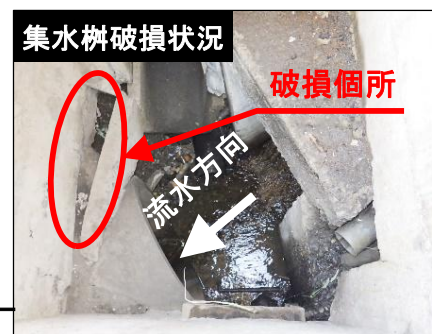
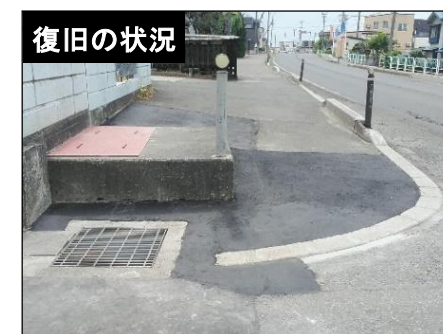
【道路排水施設】国道6号道路排水施設破損による陥没事例(茨城県茨城町)

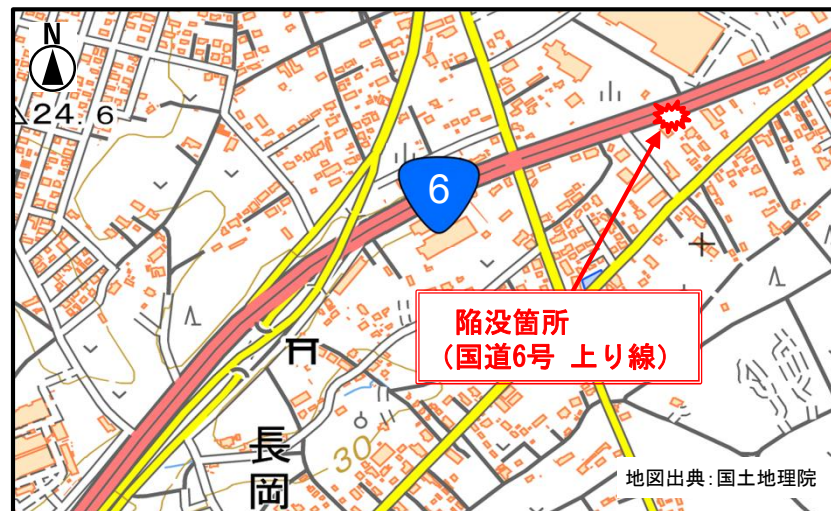
【擁壁】国道7号擁壁破損による陥没事例(山形県鶴岡市)

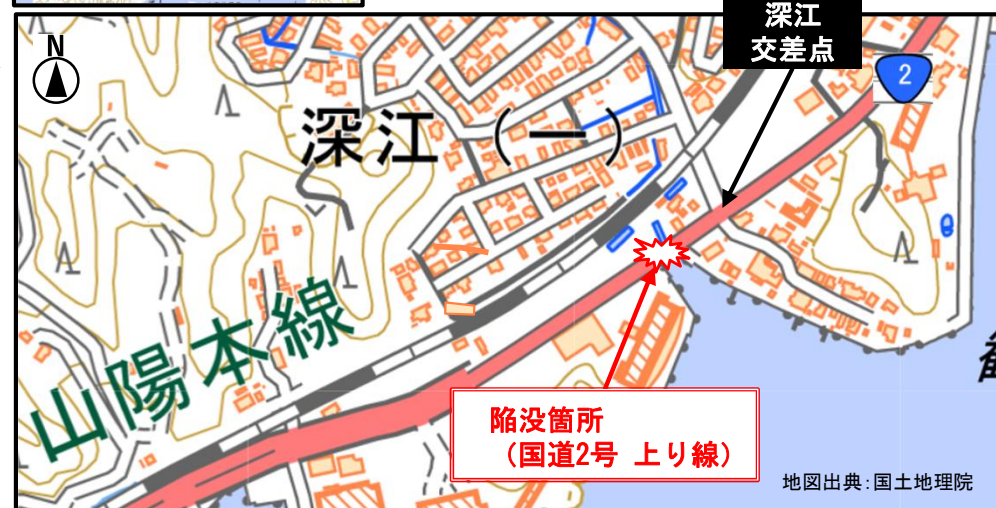
【下水道】県道松戸草加線下水道管破損による陥没事例(埼玉県八潮市)

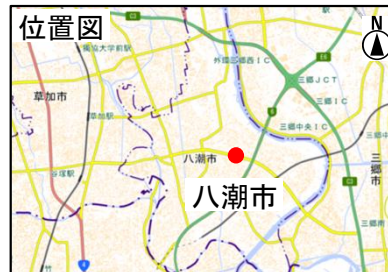
■ 陥没箇所の地下埋設物の状況（平面図）

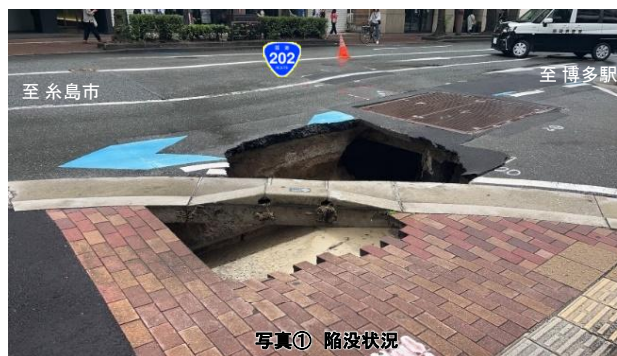
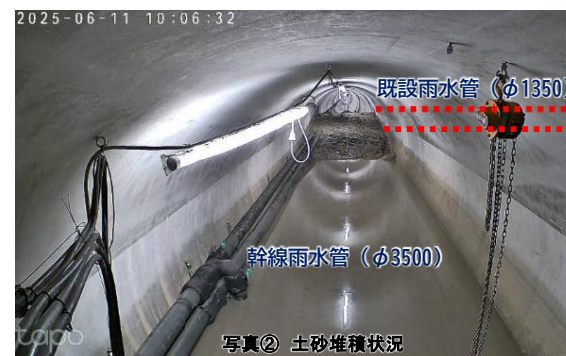
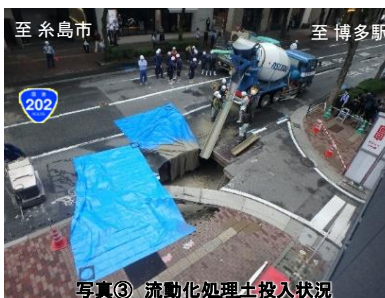
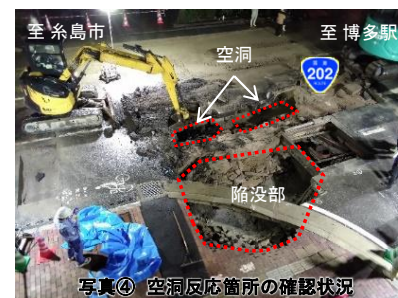
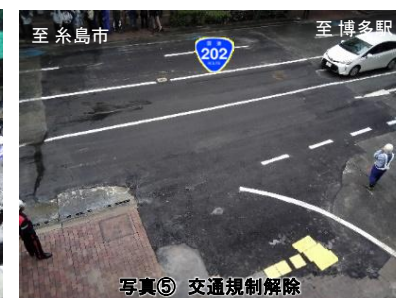
【下水道】国道58号下水道工事に伴う陥没事例(沖縄県恩納村)

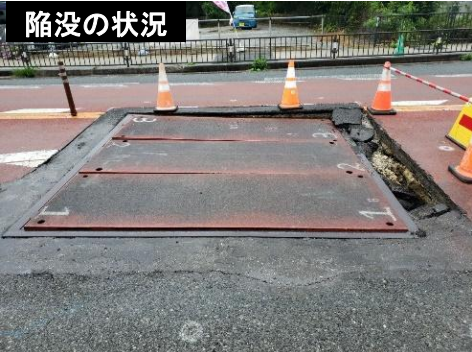
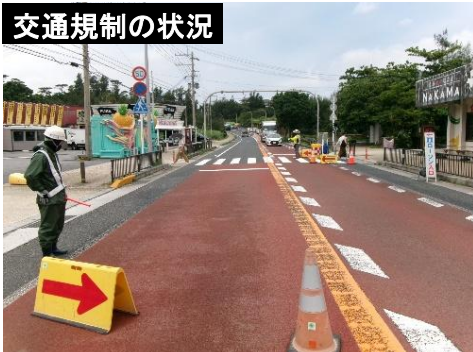
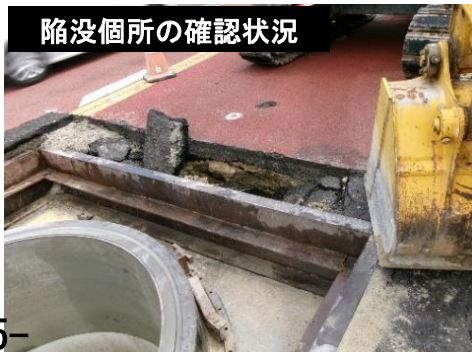
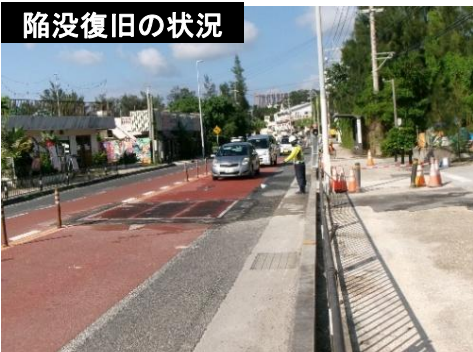
【下水道】市道新琴似1番線下水道管破損による陥没事例(北海道札幌市)

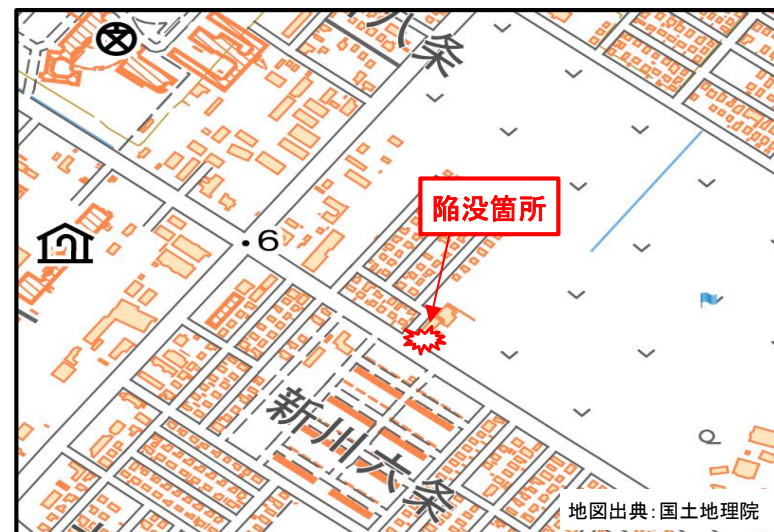
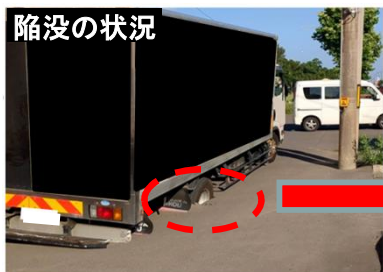
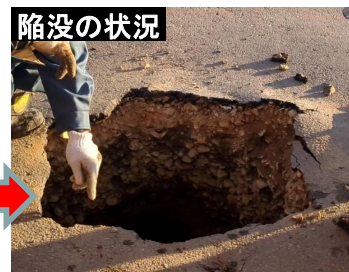
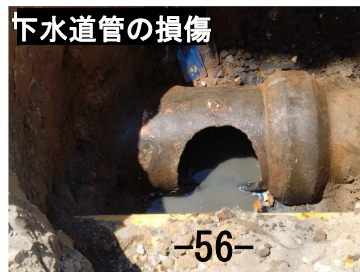
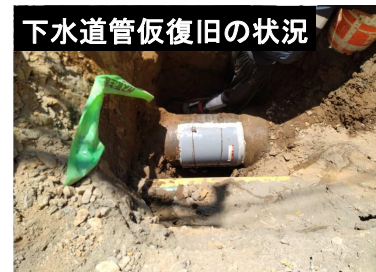
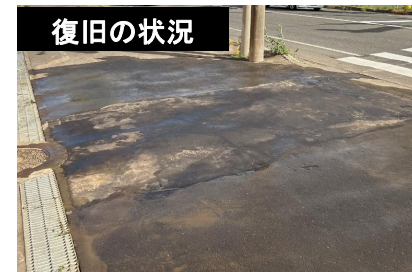
【上水道】国道1号水道管破損による陥没事例(京都府京都市)

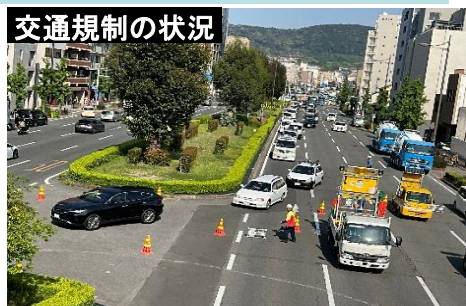
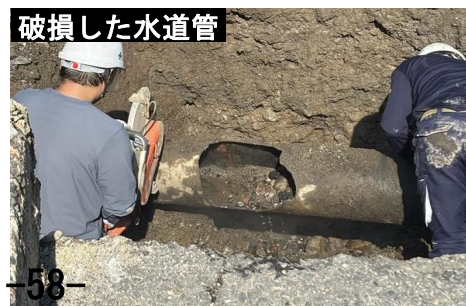
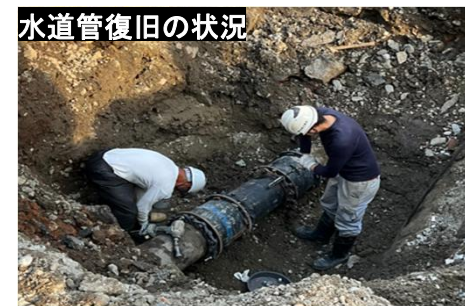
【上水道】市道川上8号線水道管破損による陥没事例(長崎県長崎市)

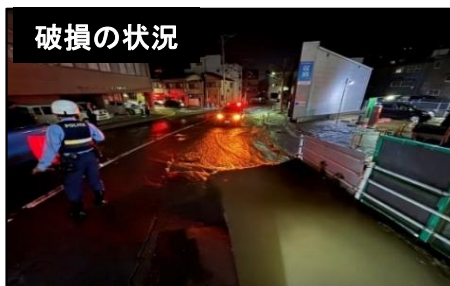
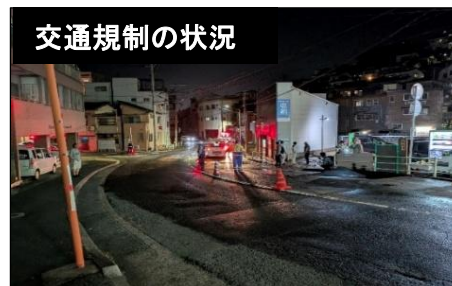
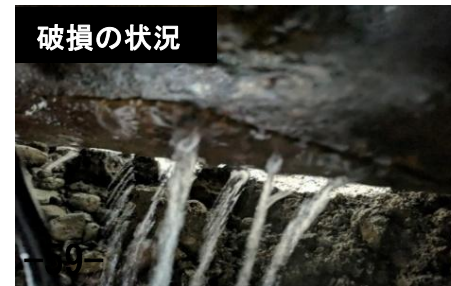
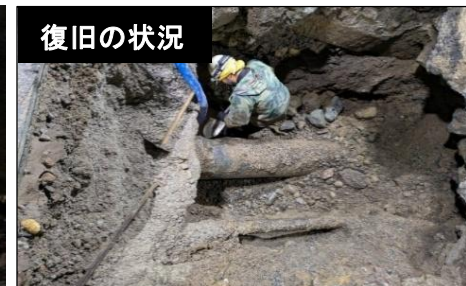
【上水道】国道13号水道工事に伴う陥没事例(秋田県秋田市)

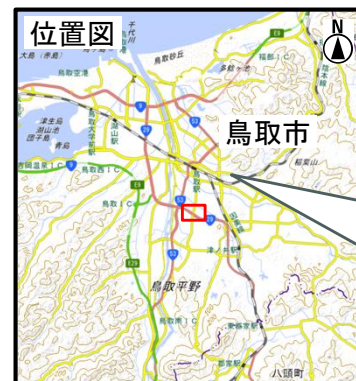
発生日時：令和7年6月27日(金) 18時20分頃(推定)
 発生場所：国道29号 115.1kp(下り線)
 鳥取市宮長地内
 発生事象：鳥取市水道局管理の水道管破損による漏水・陥没
 ※ 給水停止なし

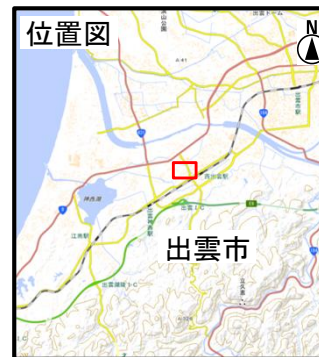
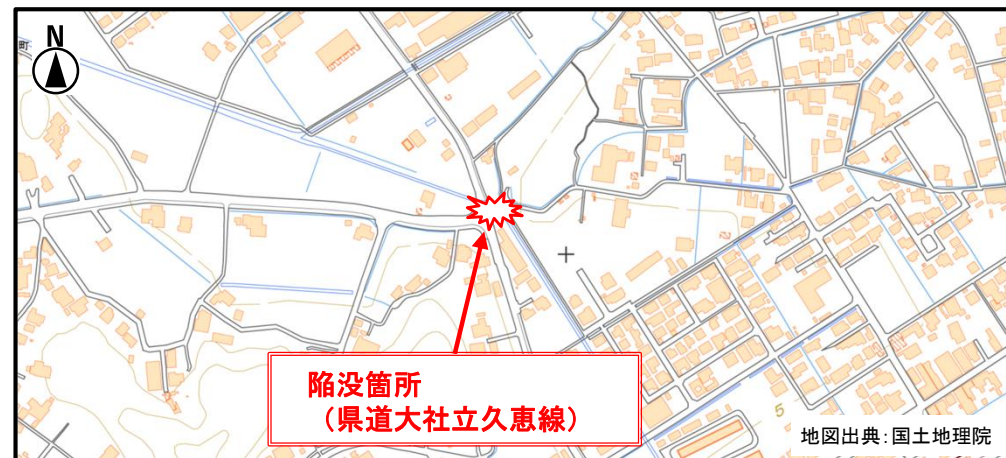
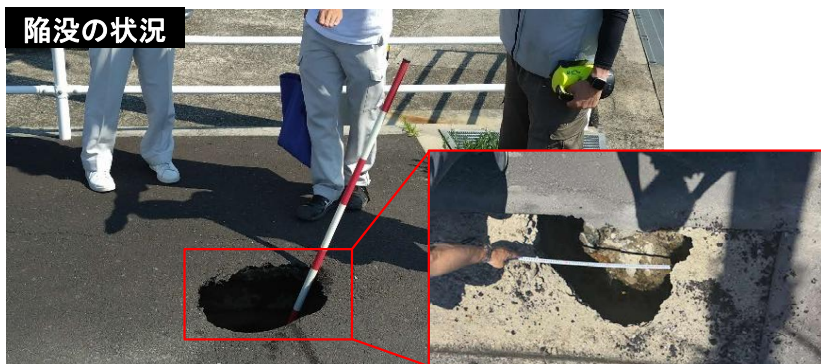
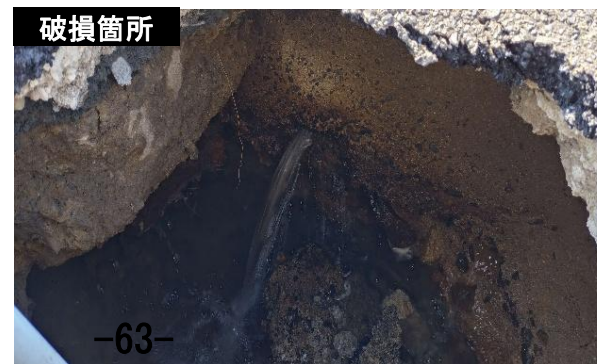
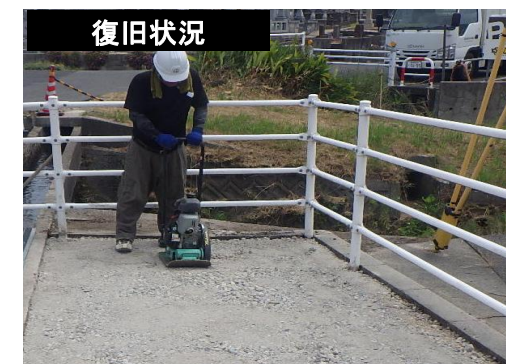
【通信】国道155号通信管理設箇所の陥没事例(愛知県豊田市)
