# 令和8年度 第1回 栃木県地下占用物連絡会議

日時: 令和8年5月15日(金) 10:30~

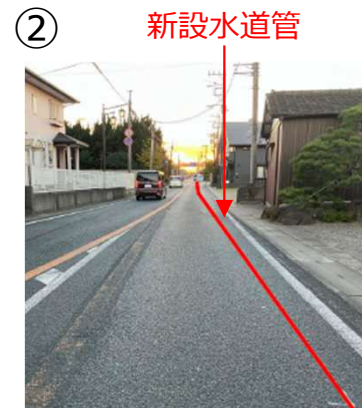
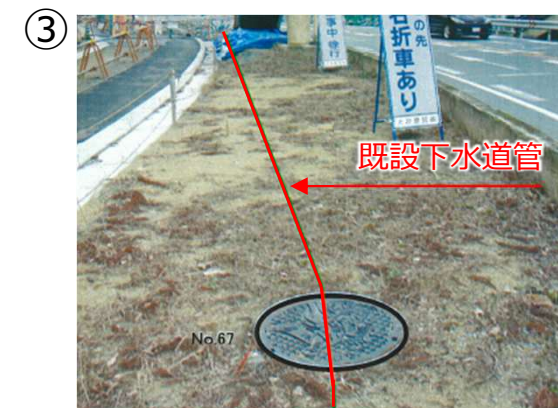
- 八潮市での陥没事故では、県道の車道部（交差点部）に埋設された下水道（構造弱部）の損傷が原因
- 通行規制が長期化しているとともに、当該県道は緊急輸送道路であり、災害等が発生した場合の影響も懸念
- また、当該箇所には下水道の他、複数の占用物件が輻輳しており、復旧工事に時間を要す一因

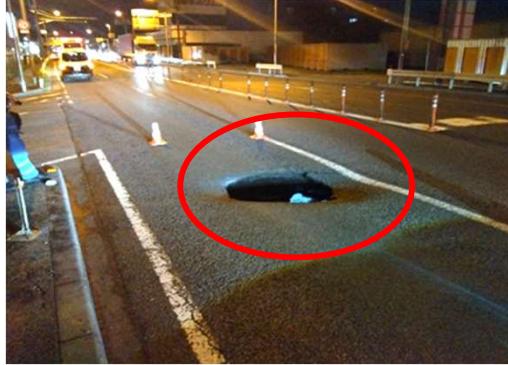
<p>側溝の継ぎ目の目地材が劣化した箇所から雨水が路盤に侵入し土砂が吸い出されたものと推定</p>

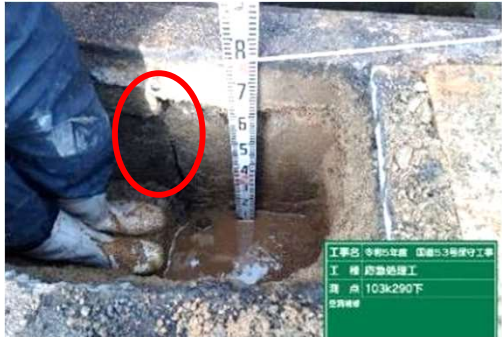
<p>集水枡とヒューム管の継ぎ目の目地材が劣化した箇所から雨水が路盤に侵入し土砂が吸い出されたものと推定</p>

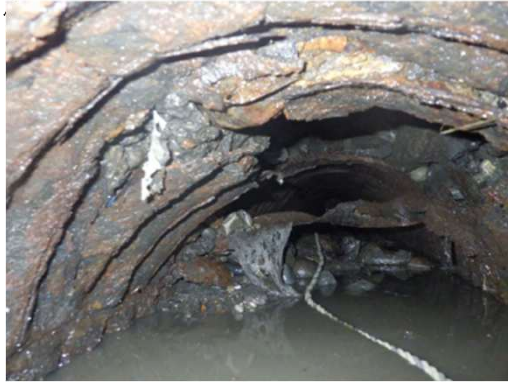
- これまでの損傷状況の把握や道路土構造物点検要領を考慮しつつ、**陥没時の影響の大きさを考慮**した損傷状況把握手法を検討。
- 損傷状況等の把握は、**目視又はICT・AI技術等の新技術により確認するものとする。**
- 現場での試行を行いつつ、維持管理基準への記載内容について検討

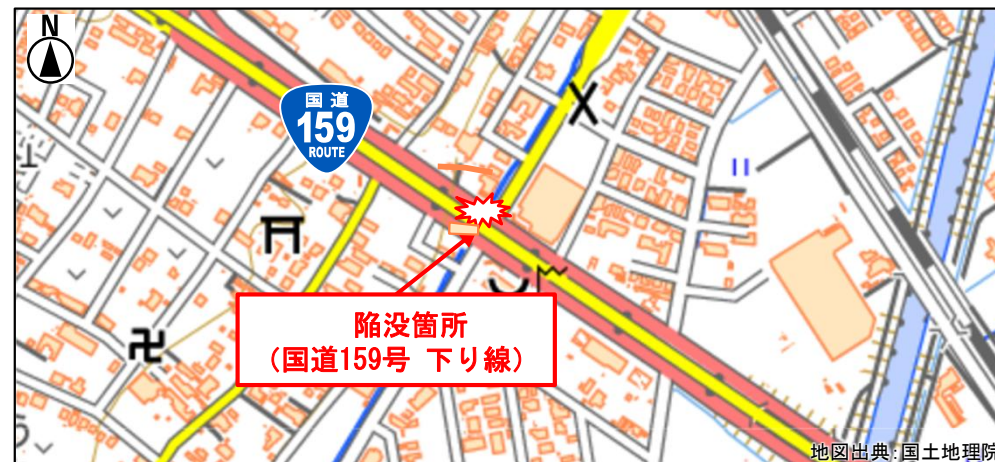
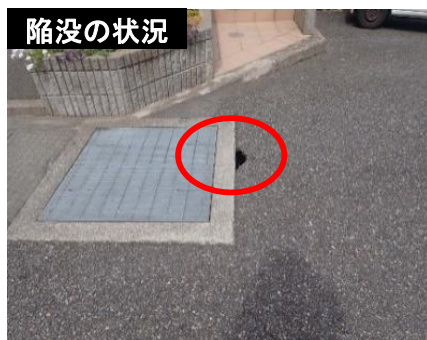
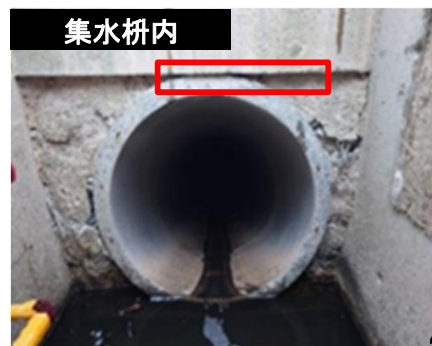
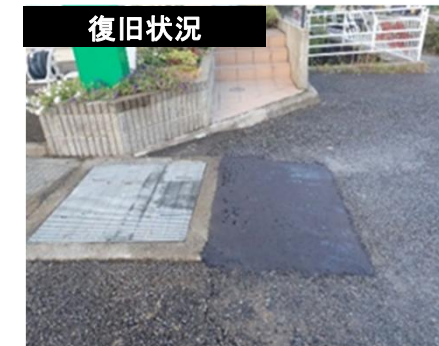
# 【道路排水施設】国道4号道路排水施設破損による陥没事例(埼玉県越谷市)

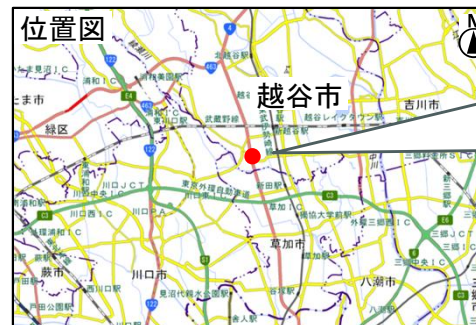
横断水路の腐食による破損箇所からの土砂の吸い出しが発生したものと推定。

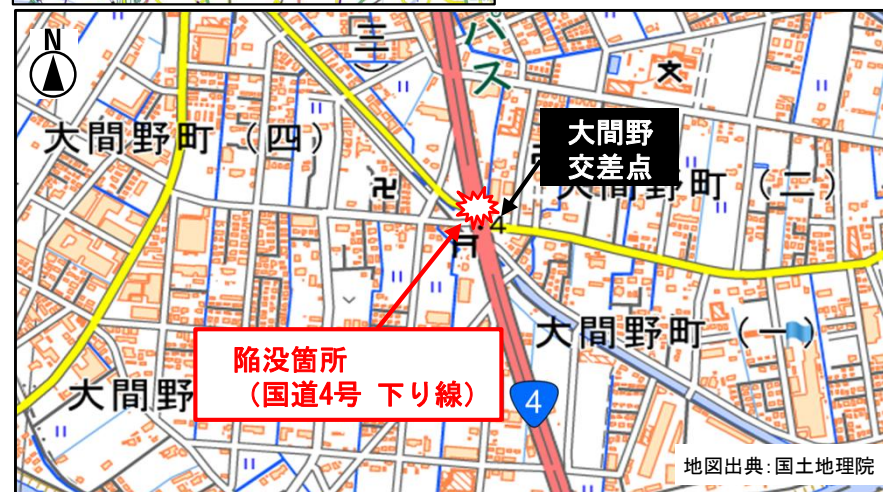
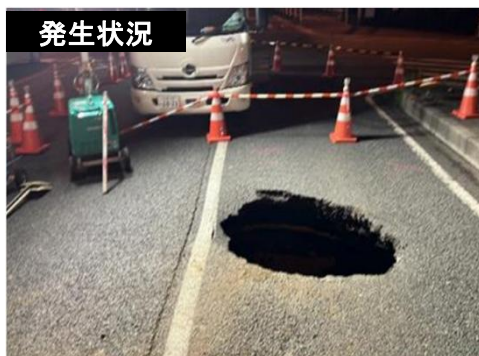
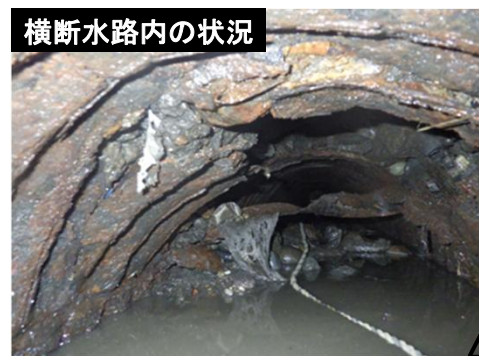
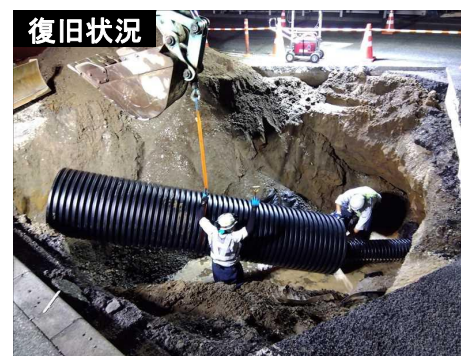
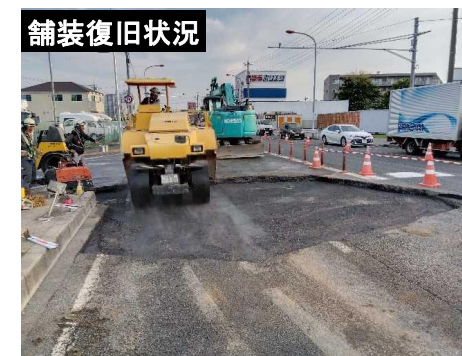
# 【道路排水施設】国道53号道路排水施設破損による陥没事例(鳥取県智頭町)

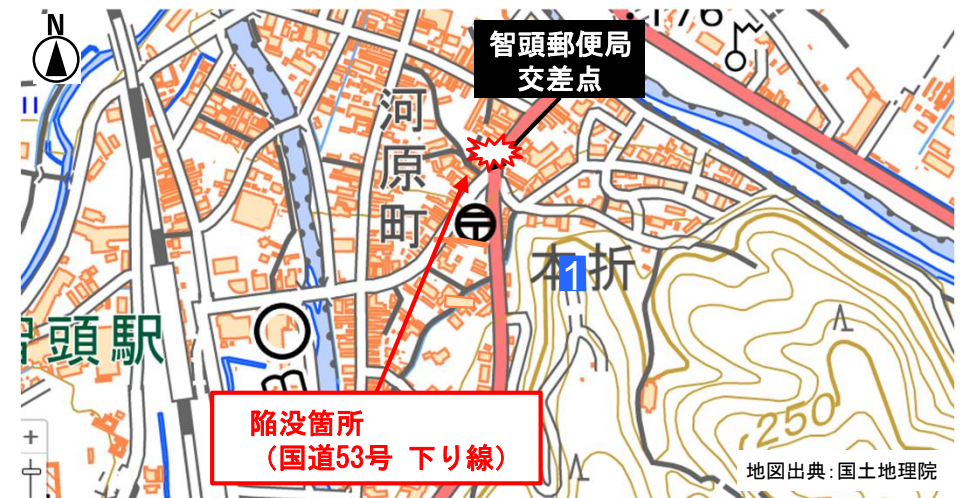
# 【道路排水施設】国道4号道路排水施設破損による陥没事例(青森県平内町)

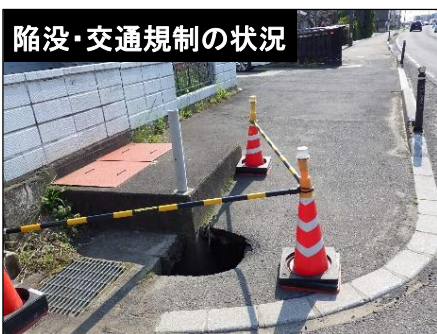
# 【道路排水施設】国道6号道路排水施設破損による陥没事例(茨城県茨城町)

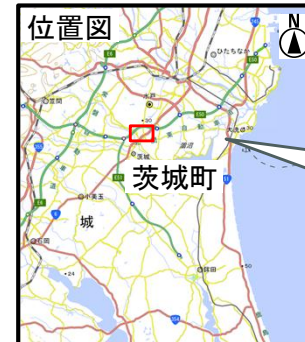
発生日時：令和 7年 8月7日（木） 10時22分頃（推定）  
 発生場所：国道6号 100.0kp（上り線）  
 東茨城郡茨城町長岡3472-2  
 発生事象：道路排水施設の破損箇所からの吸い出しによる陥没

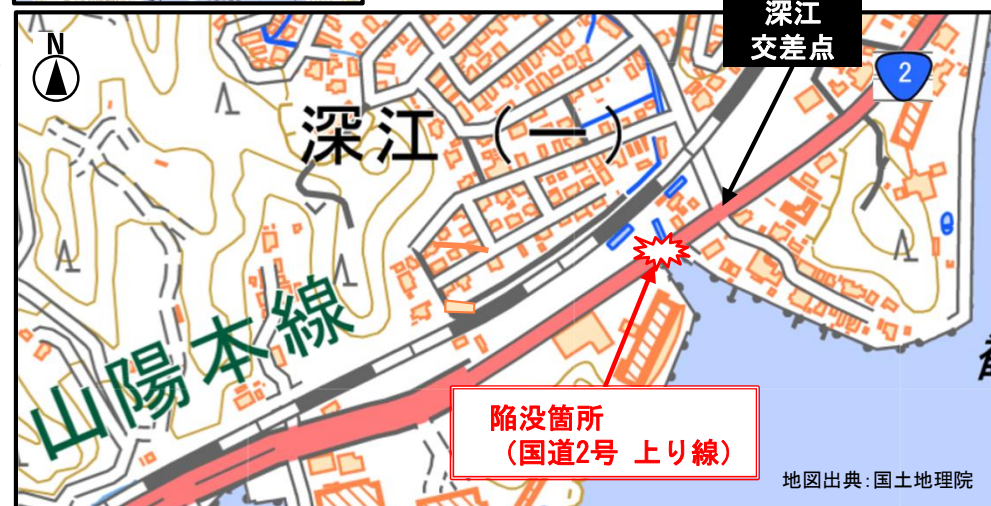
# 【下水道】県道松戸草加線下水道管破損による陥没事例(埼玉県八潮市)

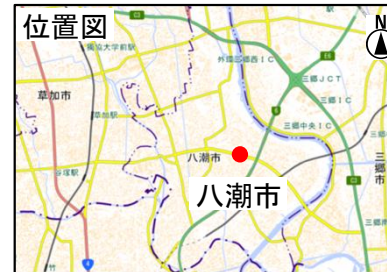
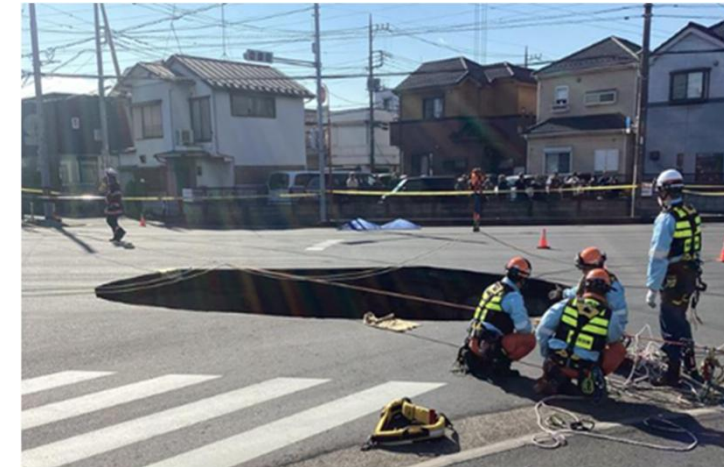
### ■ 陥没箇所の地下埋設物の状況（平面図）

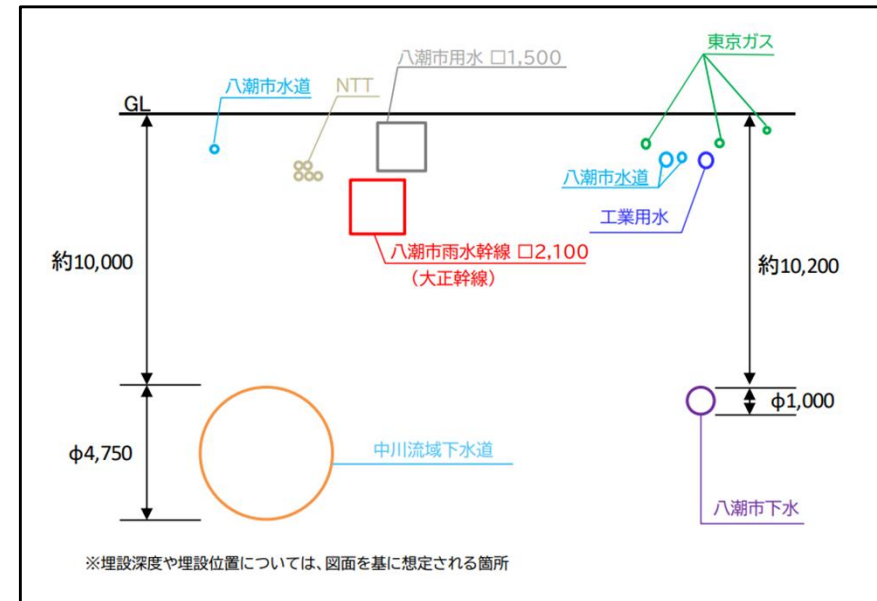
※埼玉県「八潮市で発生した道路陥没事故に関する原因究明委員会」第3回資料に加筆  
 ※陥没箇所は最初に生じた陥没の範囲を記載

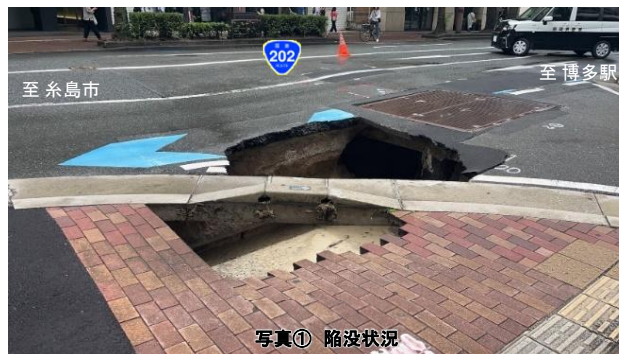
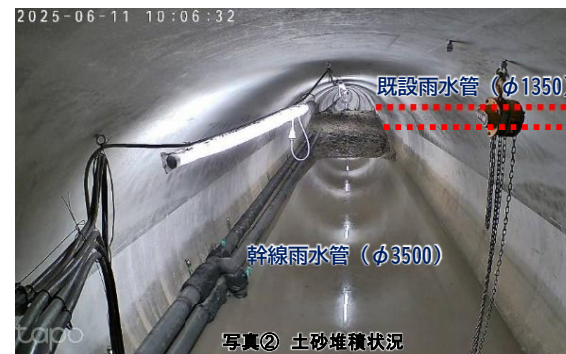
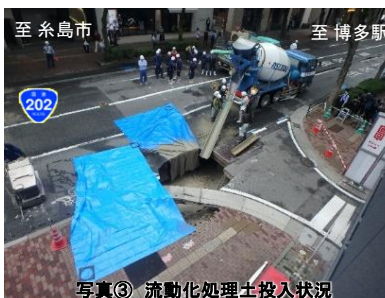
# 【下水道】国道58号下水道工事に伴う陥没事例(沖縄県恩納村)

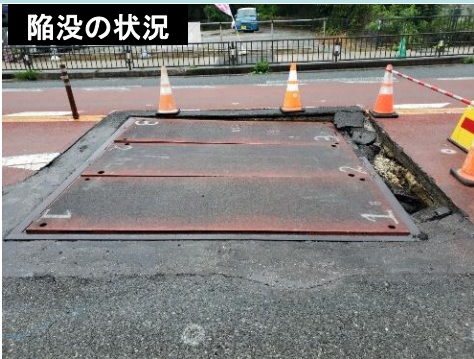
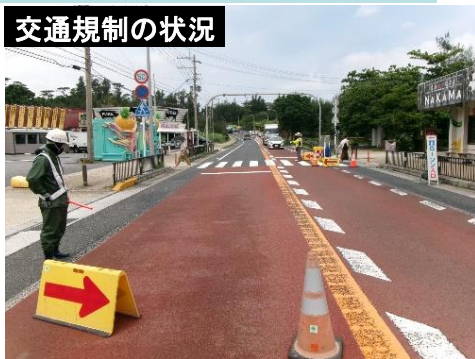
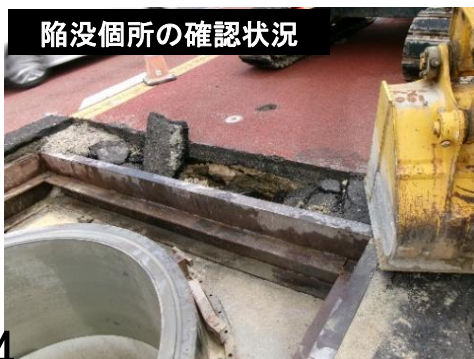
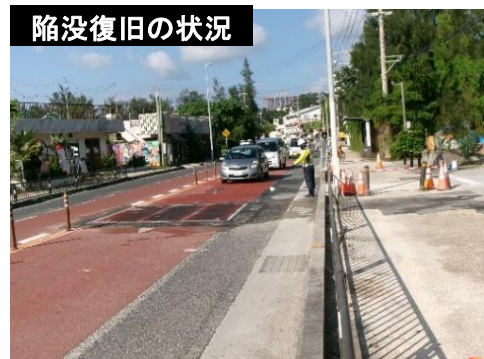
# 【下水道】市道新琴似1番線下水道管破損による陥没事例(北海道札幌市)

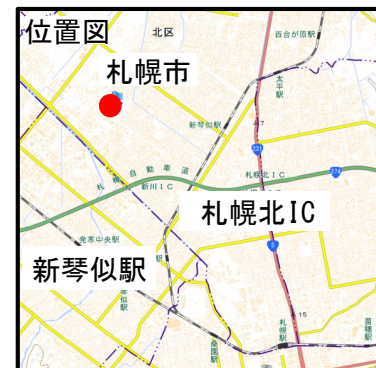
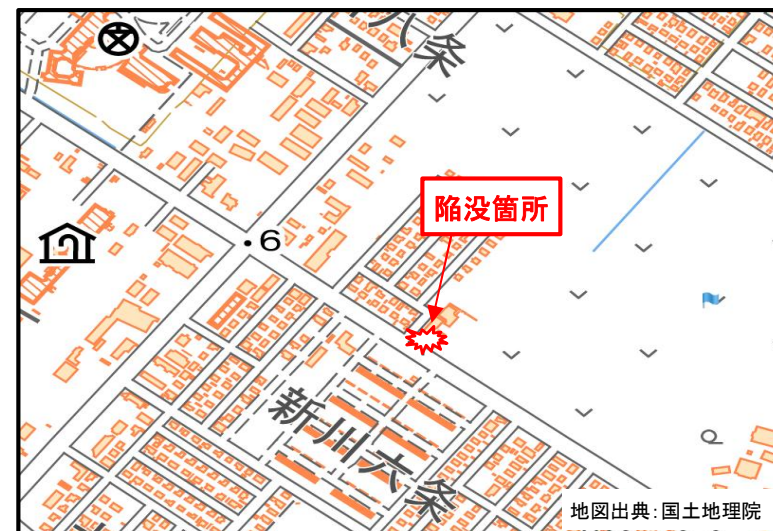
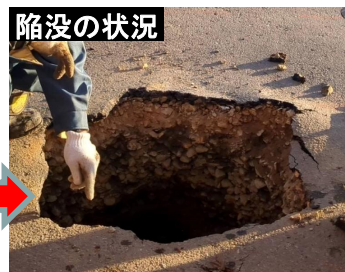
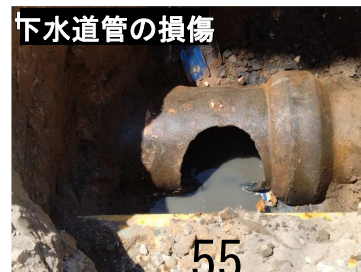
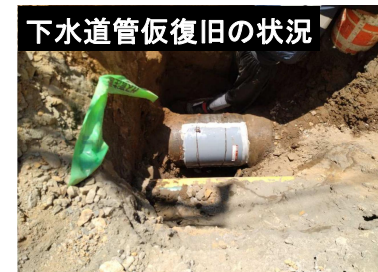
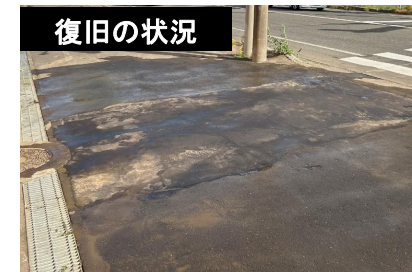
# 【上水道】国道1号水道管破損による陥没事例(京都府京都市)

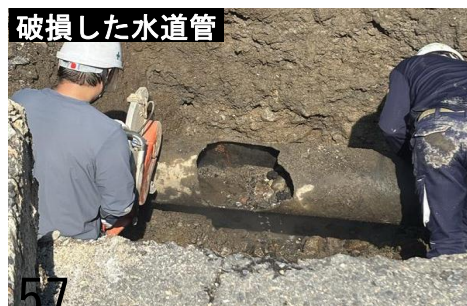
# 【上水道】市道川上8号線水道管破損による陥没事例(長崎県長崎市)

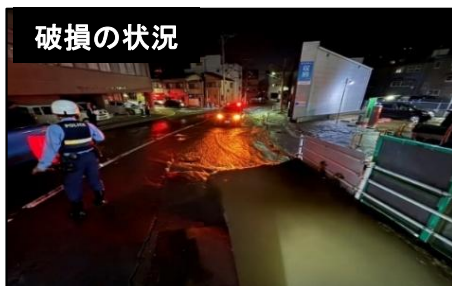
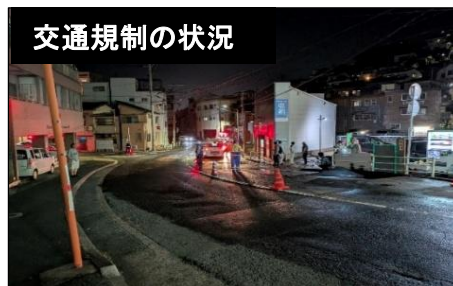
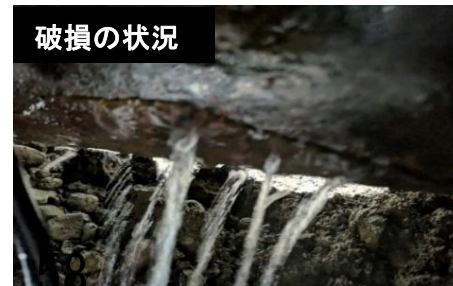
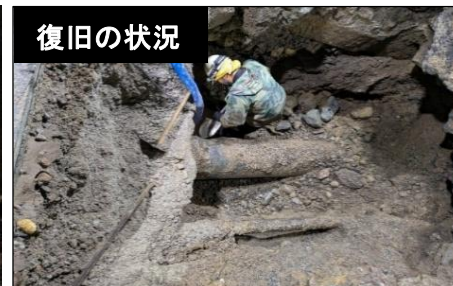
# 【上水道】国道13号水道工事に伴う陥没事例(秋田県秋田市)

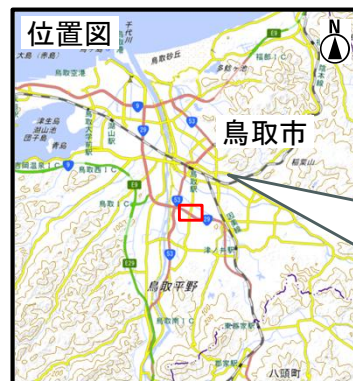
- 発生日時：令和7年6月27日(金) 18時20分頃(推定)
- 発生場所：国道29号 115.1kp(下り線)  
鳥取市宮長地内
- 発生事象：鳥取市水道局管理の水道管破損による漏水・陥没  
※ 給水停止なし

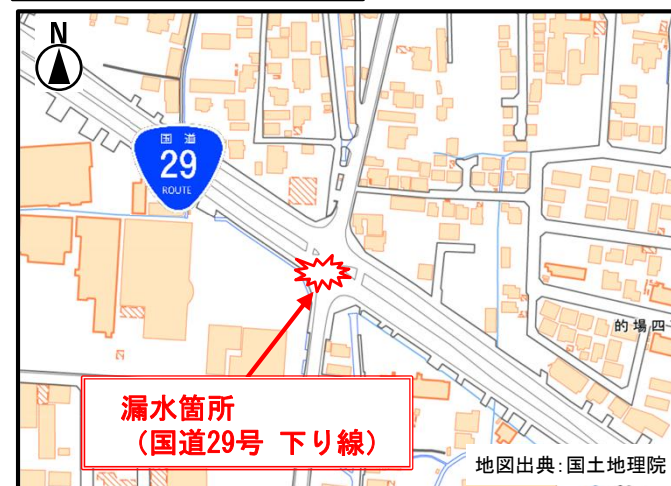
| | 4時00分 | 規制解除 |

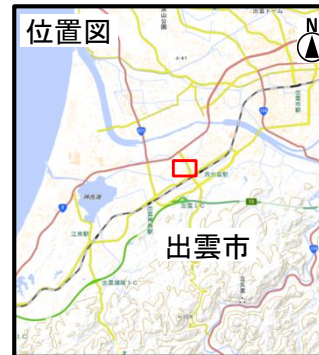
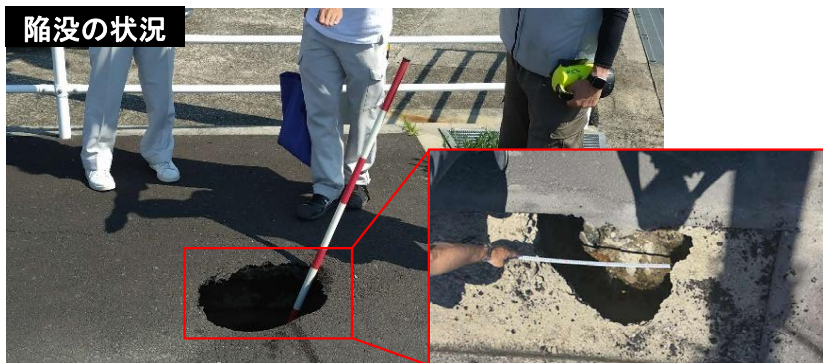
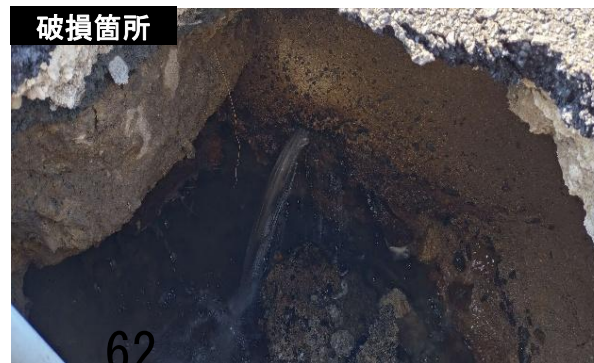
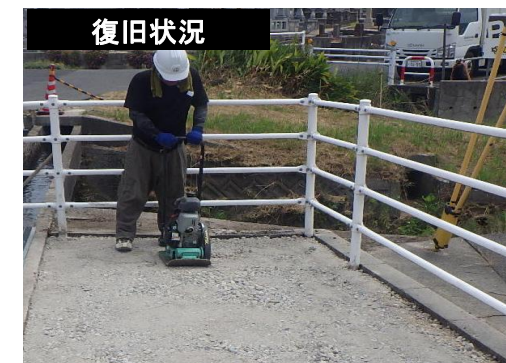
# 【通信】国道155号通信管理設箇所の陥没事例(愛知県豊田市)
